III.6.- ESTUDIO DE TIPOLOGÍAS

III.7.- ANÁLISIS MORFOLÓGICO DEL NÚCLEO HISTÓRICO TRADICIONAL

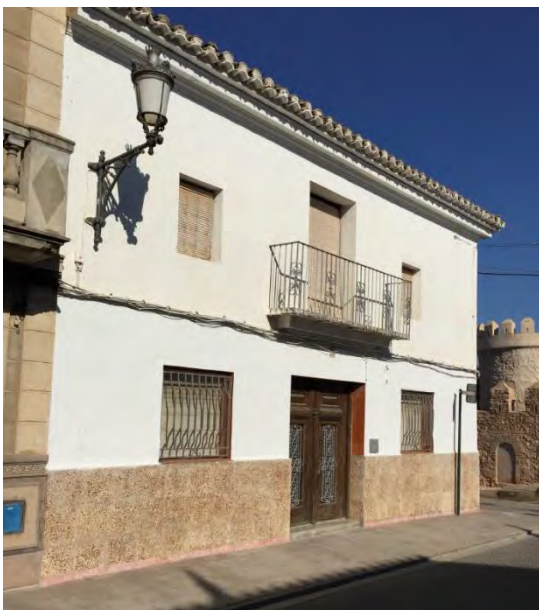
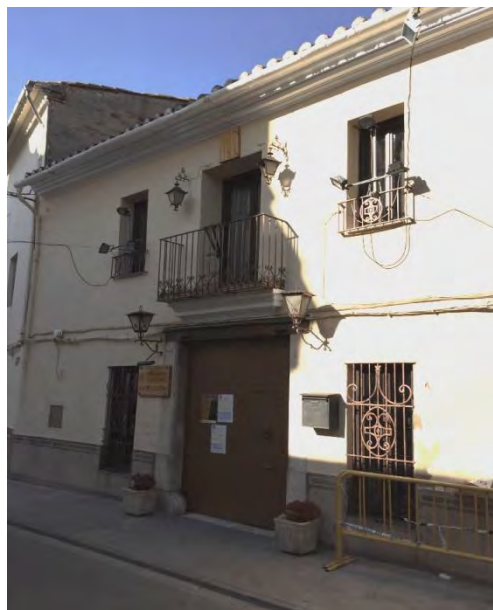
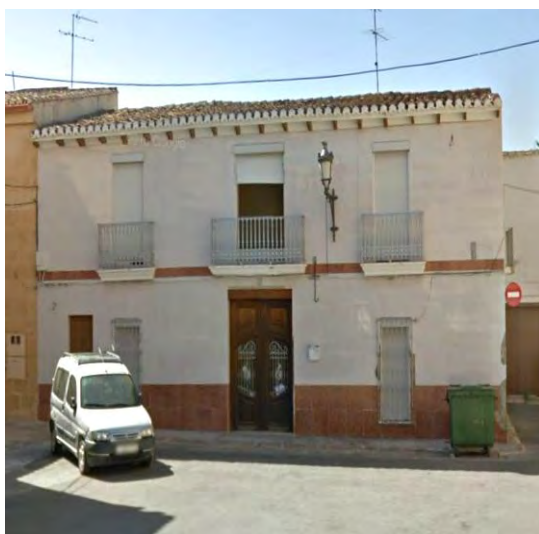
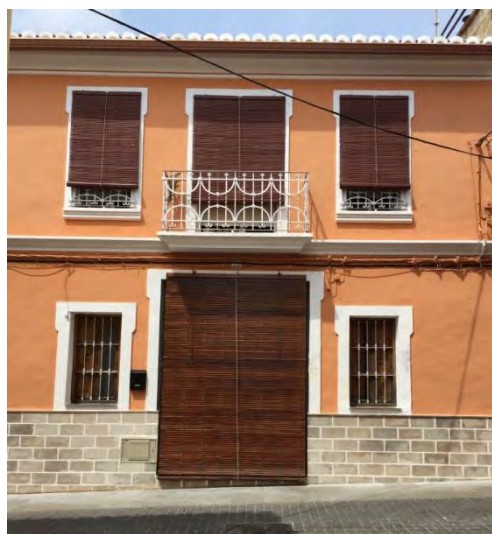
Figura 13: Ejemplos de la tipología T1 de Benissanó. Arriba de izquierda a derecha; Plaza Conde Sástago 9 y 5, bajo de izquierda a derecha; Plaza Gerardo Ferrando, 18 y c/Mayor 19.

El *TIPO 1* constituye la tipología edificatoria y arquitectónica más común en el conjunto histórico de Benissanó. También responde a la tipología más tradicional de la localidad. Esta clasificación corresponde a viviendas unifamiliares.

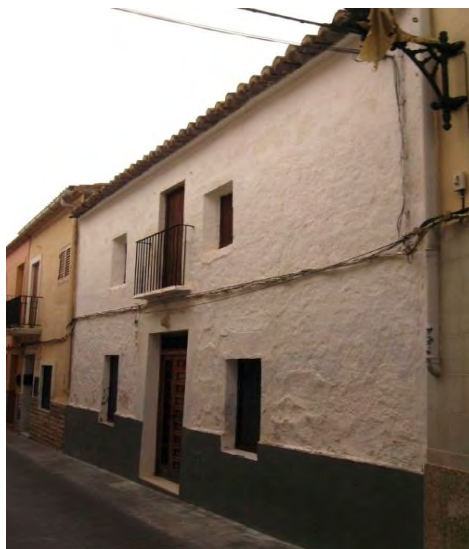
Figura 15: Vivienda en c/Maestro Serrano, 13. No ha sufrido variaciones a lo largo de los años.

Se ha realizado una visita de campo al interior de la vivienda **c/Maestro Serrano, 13** (ver figura 15), para poder conocer como se construían las viviendas tradicionales en Benissanó. Tras haber observado su sistema estructural y constructivo se procede a su análisis.

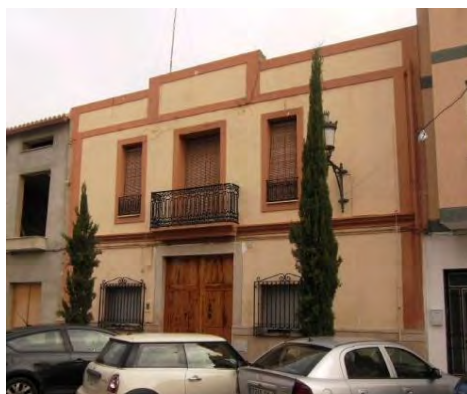
Figura 16: Vivienda en Plaza Conde Sástago, 14. Fachada más decorada y alero distinto a la tipología más pura.

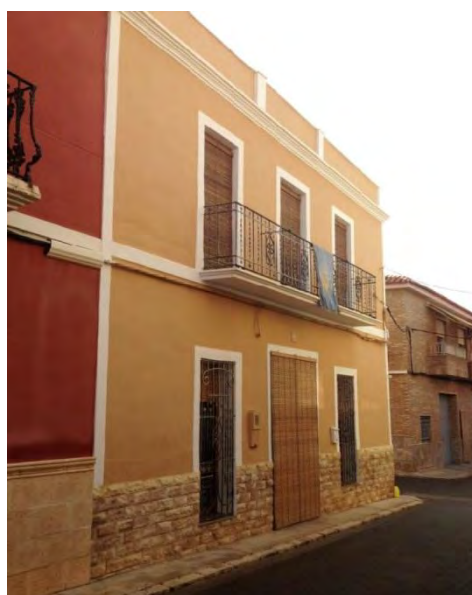
Figura 17: Vivienda en c/Corts Valencianes, 24. Huecos de la planta superior ampliados y unificados mediante balcón.

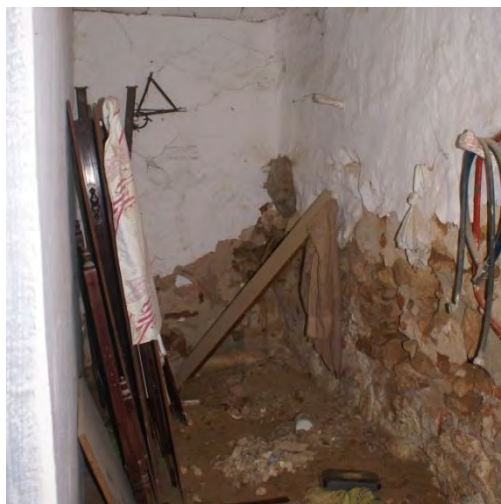
Figura 18: Vivienda en c/Maestro Serrano,13. Muro de mampostería.

La edificación se encuentra situada entre medianeras. Sus muros son de mampostería enfoscados con mortero de cal (ver figuras 18 y 19). La estructura de revoltones de madera descansa sobre dichos muros así como sobre un pilar central de mampostería. El enfoscado de mortero de cal protege al muro de mampostería frente a las inclemencias del tiempo, prolongando así su durabilidad. Debido a la técnica de aplicación tradicional del enfoscado, se aprecia en los muros las trazas de su aplicación⁶.

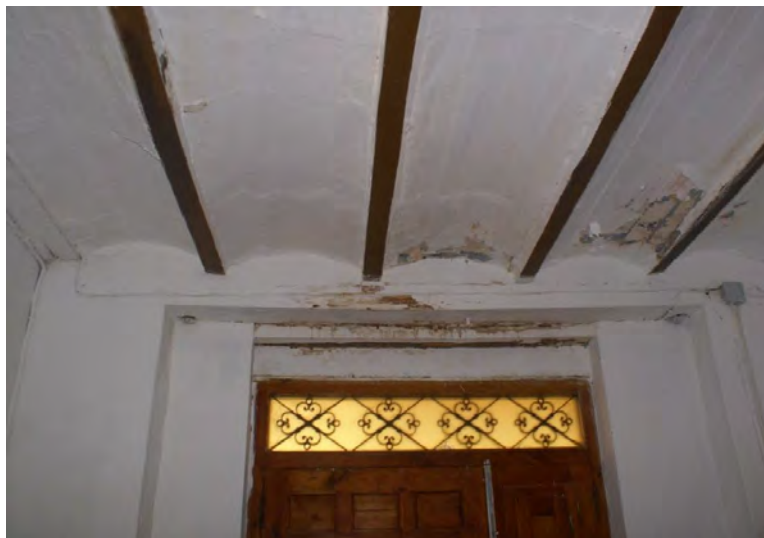
Figura 20: Vivienda en c/Maestro Serrano, 13. Forjado de primera planta.

Su forjado es de revoltón de yeso con tablas (ver figuras 20 y 21). Está formado por viguetas de rollizos de madera y revoltones de yeso vertido en fresco sobre un encofrado curvo de la misma dimensión que el entrevigado construido con tablillas de madera⁶.

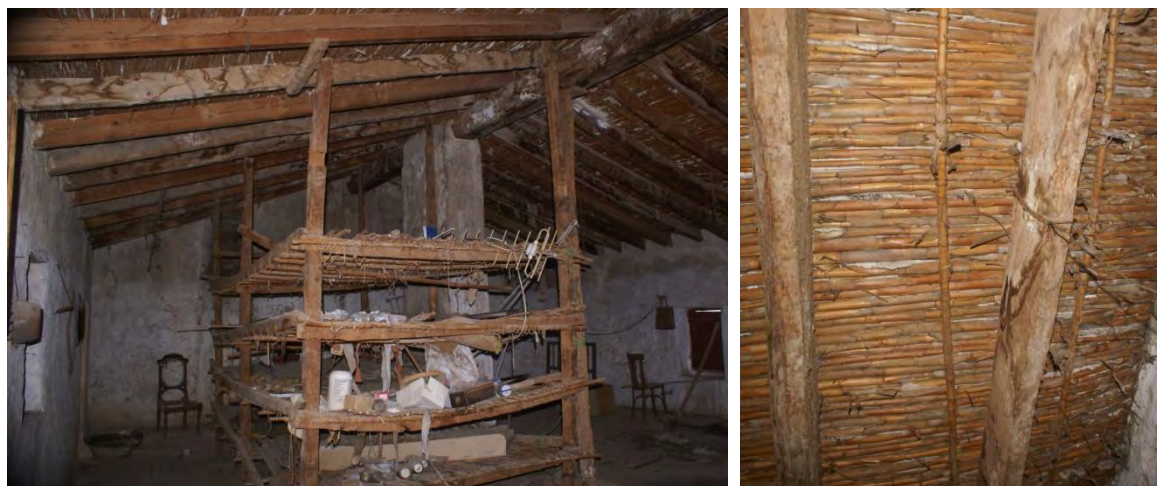
Figura 22: Vivienda en c/Maestro Serrano, 13. Cubierta inclinada a dos aguas de cañizo.

Su cubierta es inclinada a dos aguas (ver figura 22). Parte de una viga de madera de cumbrera apoyada sobre los muros de medianera de mampostería y sobre un pilar de mampostería central. Sobre esta se apoyan las correas de madera que además también se apoyan sobre los restantes muros de mampostería. Los listones de madera actúan como un cosido de la estructura de cubierta y reciben las tejas cerámicas con mortero de asiento. El cañizo se posiciona en el entrevigado y actúa como un encofrado perdido, así como servir de relleno y aligerar el peso y actuar como armadura del mortero de agarre. La caña se empleaba tradicionalmente al ser un elemento abundante en el medio natural y al tratarse de un material con características adecuadas para la construcción; es un material económico, longevo y resistente a la intemperie y la humedad⁷ (ver figura 23).

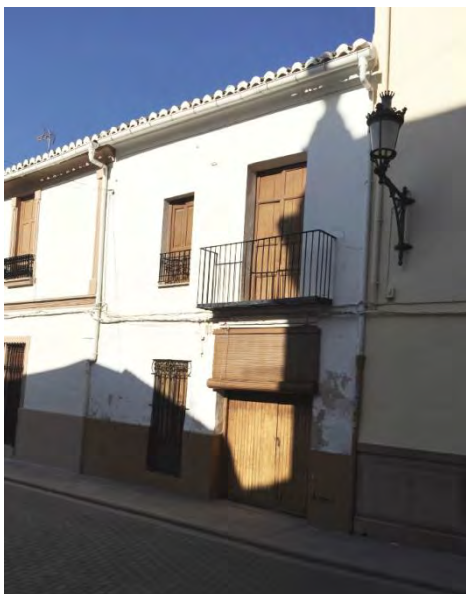
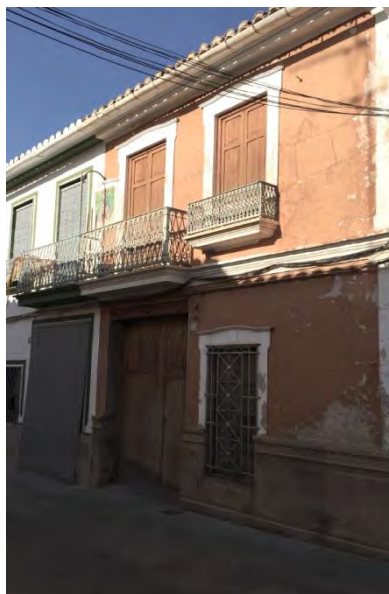
Figura 24: Ejemplos de la tipología T2 de Benissanó. De izquierda a derecha; Plaza Conde Sástago 3 y c/Mayor 35.

El TIPO 2 constituye otra tipología edificatoria y arquitectónica de las más tradicionales y comunes encontrada en el Núcleo Histórico Tradicional. Este grupo responde a viviendas unifamiliares.

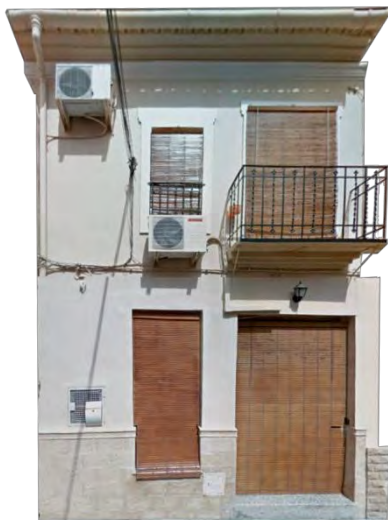
Figura 25: Análisis de la composición de fachada de la vivienda en plaza c/Mayor, 30.

La fachada se compone de dos calles; *a* y *b*. En la calle *b* encontramos el acceso principal en la parte inferior y el balcón en la parte superior. Esta calle es la más estrecha de las dos. En la calle *a* encontramos dos huecos, uno en la planta inferior y otro en la planta superior, ambos alineados respectivamente. La composición general de la fachada no responde a criterios de simetría al encontrarse los huecos de la calle *a* situados en el límite de esta. La fachada media de esta tipología es de 5 metros.

El *TIPO 2* de vivienda consta de planta baja y una altura. Al igual que el TIPO 1 esta división responde también a la distribución típica del conjunto histórico de Benissanó; planta baja para la entrada de carro y estancias, y primera planta, llamada *andana*, que se utilizaba como almacén. La cubierta es de tipo inclinada a dos aguas, de teja cerámica y consta de un alero de tejas cerámicas.

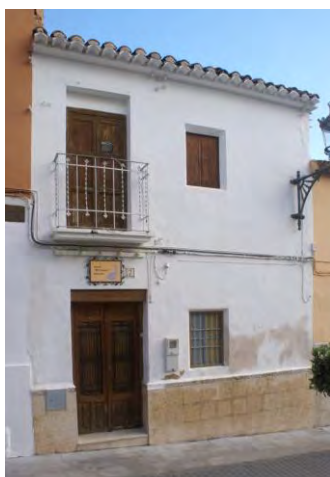
Figura 26: Vivienda en Plaza l'Ajuntament, 7. No ha sufrido variaciones importantes a lo largo de los años.

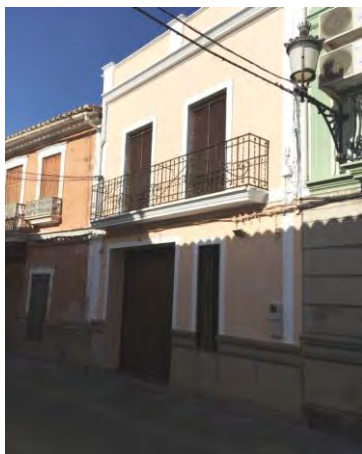
Figura 27: Vivienda en c/Mayor, 37. Huevo de la calle *a* en la planta superior ampliado y modificación en el balcón.

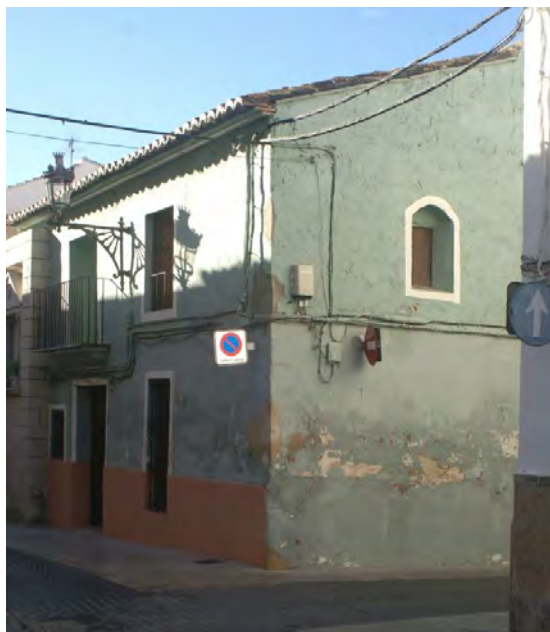
Figura 28: Vivienda en c/Mayor, 29.

Tras la visita de campo realizada a la vivienda c/Mayor, 29 (ver figura 28) se procede a analizar el sistema constructivo y estructural de la tipología T2.

Esta edificación se encuentra entre el cruce de Calle Mayor con Francisco Romero. Sus muros son de mampostería con enfoscado de mortero de cal (ver figuras 19 y 29). La estructura de revoltones de madera descansa sobre dichos muros así como sobre un pilar central de ladrillos. El enfoscado de mortero de cal protege al muro de mampostería frente a las inclemencias del tiempo y prolonga su durabilidad⁶. Este tipo de muro se distingue por el dibujo que crea su aplicación sobre el muro.

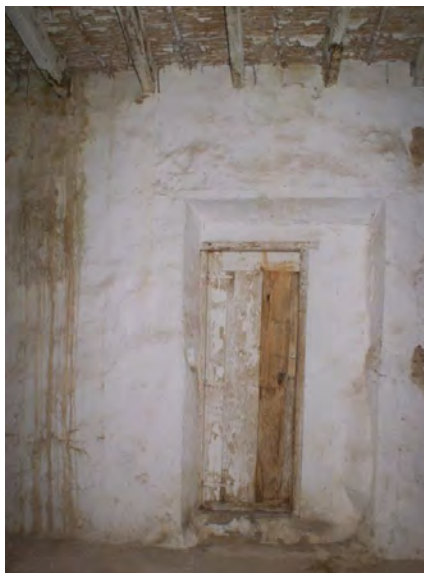
Figura 29: Vivienda en c/Mayor, 29. Muro de mampostería.

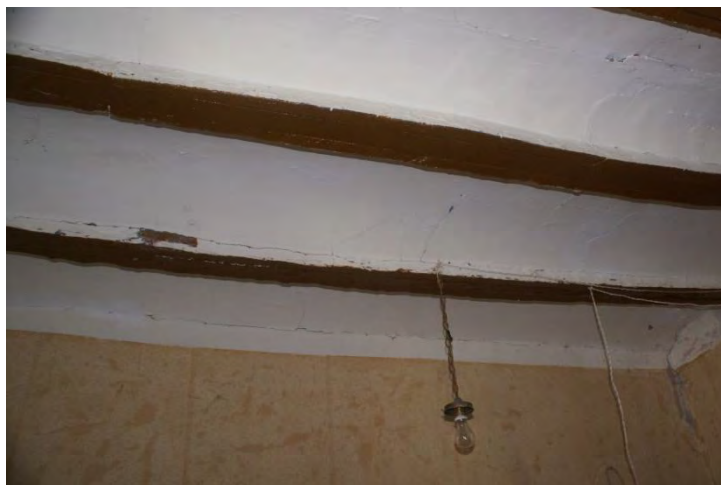
Figura 30: Detalle constructivo de forjado de revoltón de yeso con tablas o ladrillos en la c/Mayor, 29.

Su forjado es de revoltón de yeso con tablas o de revoltón de ladrillos, siendo ambos sistemas muy comunes en las tipologías edificatorias de Benissanó (ver figuras 21 y 30). Estos últimos se construyen con viguetas de madera y revoltones de ladrillos apoyados en sus laterales, con una capa superior de yeso, arena o escombros⁶.

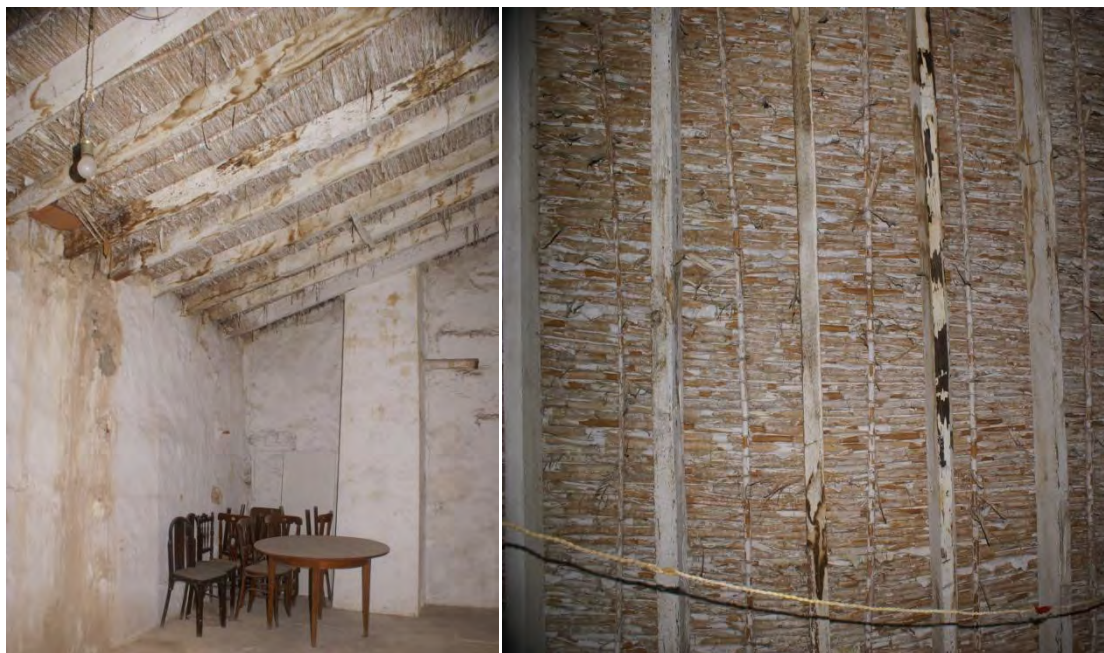
Figura 31: Vivienda en c/Mayor, 29. Cubierta inclinada a dos aguas de cañizo.

Su cubierta es inclinada a dos aguas con cañizo (ver figura 23 y 31). Parte de una viga de madera de cumbrera apoyada sobre los muros de mampostería y sobre un pilar central de ladrillo (ver figuras 32 y 33). Sobre esta se apoyan las viguetas de madera que además también se apoyan sobre los restantes muros de mampostería. Los listones o rastreles de madera actúan como un cosido de la estructura de cubierta y reciben las tejas cerámicas con mortero de asiento. El cañizo se posiciona en el entrevigado y actúa como un encofrado perdido, así como servir de relleno y aligerar el peso y actuar como armadura del mortero de agarre. La caña se empleaba tradicionalmente al ser un elemento abundante en el medio natural y al tratarse de un material con características adecuadas para la construcción; es un material económico, longevo y resistente a la intemperie y la humedad⁷.

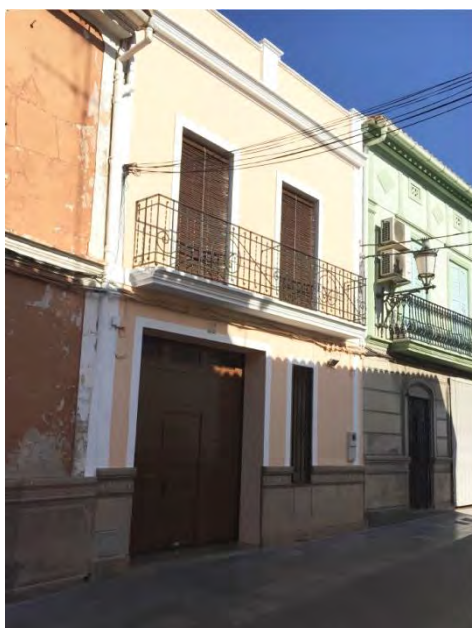
Figura 34: Vivienda en c/Mayor, 37.

Por último, se realizó una visita a la vivienda en c/Mayor, 37 (ver figura 34) para comparar los sistemas constructivos entre viviendas de la misma tipología, resultando en el análisis de una sistema constructivo que se diferencia en el uso de algunos elementos. Este hecho puede ser debido al año de construcción de las viviendas, siendo esta de 1940 y la vivienda en la c/Mayor, 29 de 1900.

Esta vivienda se encuentra construida entre medianeras con muros de mampostería enfoscados con mortero de cal y estructura de pilares de ladrillo (ver figuras 33 y 35). Su forjado de viguetas de madera y revoltones de yeso o ladrillo apoya sobre dicha estructura (ver figura 36).

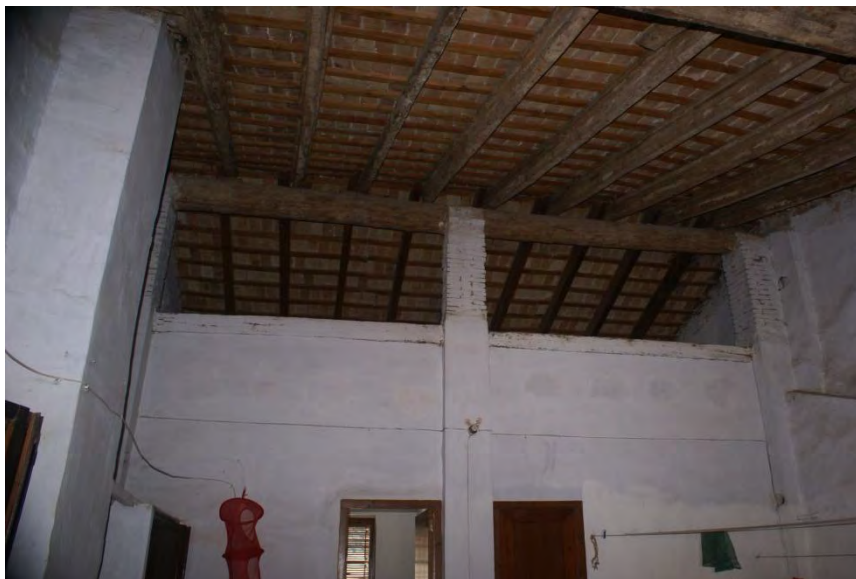
Figura 35: Vivienda en c/Mayor, 37. Cubierta inclinada y pilares de ladrillo.

La cubierta de esta vivienda (ver figura 35) se configura de la misma manera, con la diferencia de que no utiliza el cañizo como encofrado y aislamiento. En esta vivienda encontramos una cubierta inclinada a dos aguas con entablicado de rasilla (ver figura 37). Parte de una viga de madera en cumbre, apoyada sobre los muros de mampostería de medianera y sobre los pilares de ladrillo. Las viguetas apoyan sobre esta y sobre los muros de mampostería de fachada. Los rastreles se colocan a modo de cosido de viguetas, sobre este plano se apoya un estrato de rasillas cerámicas que actúan como un tablero de base para recibir las tejas de cubierta mediante un mortero de asiento.

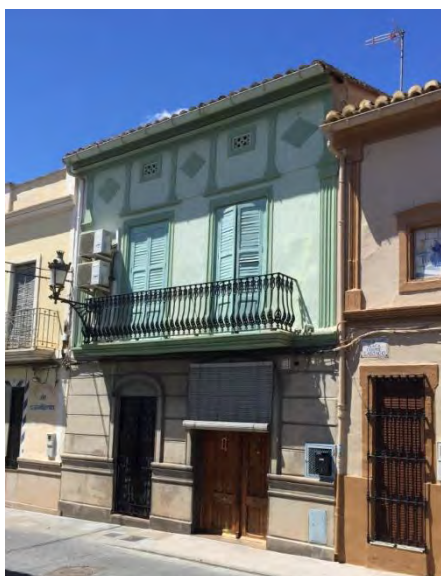
Figura 39: Análisis de la composición de fachada de la vivienda en Plaza Conde Sástago, 1.

El **TIPO 4** constituye otra de las tipologías más singulares encontradas en el conjunto histórico de la población. La fachada se compone de manera parecida a las tipologías TIPO 2 y TIPO 3. La calle **a** y **b** que la componen conforman la fachada de manera simétrica, con la única diferencia de que en la parte inferior de la calle **b** se encuentra el acceso principal a la vivienda. En la parte superior observamos dos huecos con la misma medida y posicionados de forma simétrica respecto al eje vertical de la fachada. Estos huecos también se encuentran alineados respecto a los huecos de la planta inferior.

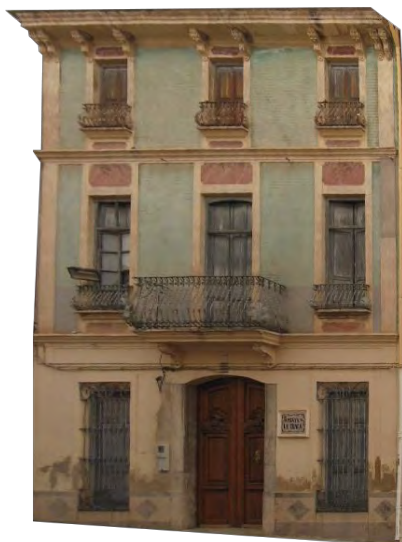
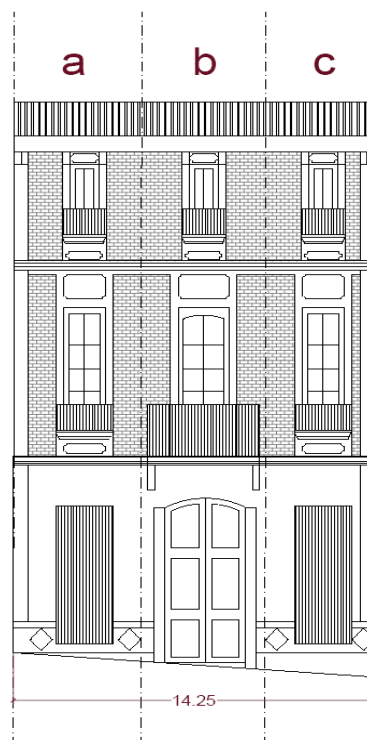
Figura 40: Análisis de la composición de fachada de la vivienda en Plaza l'Ajuntament, 5.

El **TIPO 5** constituye la tipología más característica por su fachada ornamentada y la altura que comprende (planta baja + 2 alturas). La fachada se compone de 3 calles **a**, **b** y **c**. Estas calles tienen medidas diferentes entre ellas, por lo que no responde a una simetría, aunque visualmente mediante el posicionamiento de los huecos y la repetición de sus elementos se consigue obtener un efecto visual de proporcionalidad y simetría. En la calle **b** constituye la calle central en la que encontramos la puerta de entrada a la vivienda (entrada de carro) así como el balcón principal con rejería. Los huecos de fachada se encuentran alineados entre las distintas calles y distintas plantas. Las calles **a** y **c**, aunque con distintas medidas, repiten el mismo patrón de huecos. Los huecos de fachada se componen de manera decreciente desde planta baja hasta la planta segunda, situando los huecos de mayores dimensiones en planta baja.

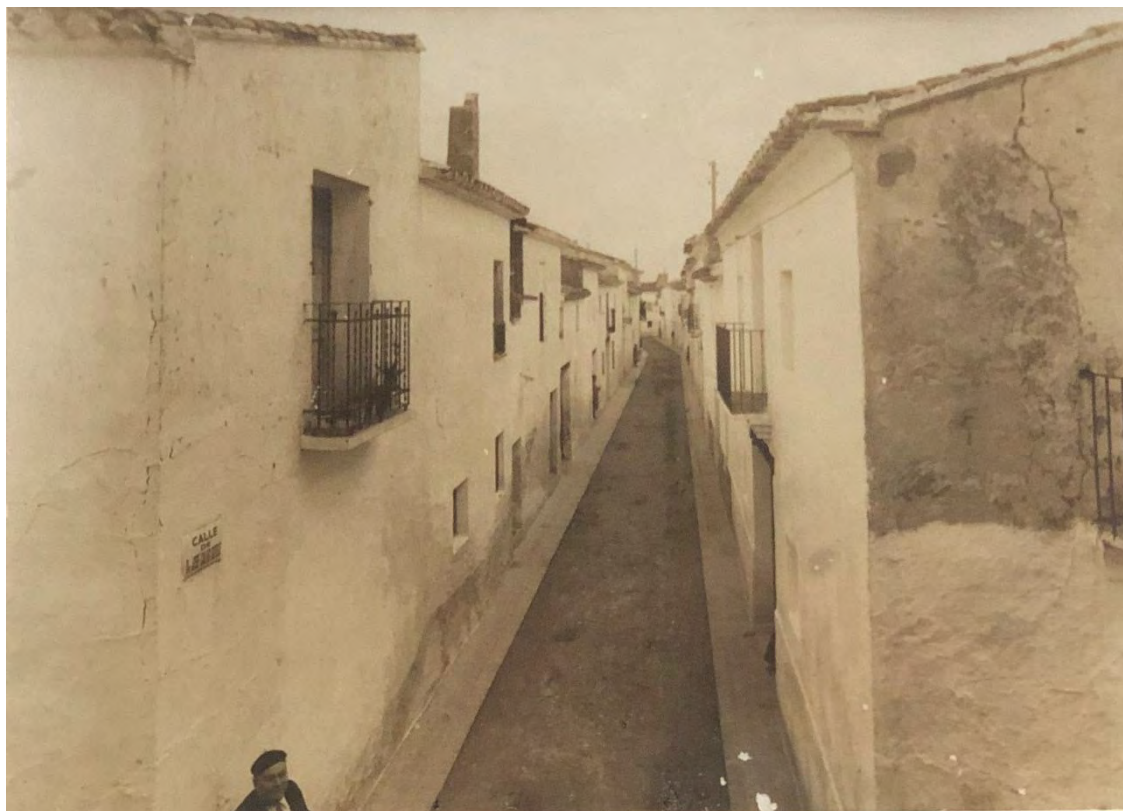
Figura 42: Imagen antigua de Benissanó. Autor: Ajuntament de Benissanó

Podemos observar que predominan las viviendas que presentan un acabado enlucido en sus fachadas, también encontramos algunas revestidas con mortero de cal, estos acabados responden a los tradicionales del conjunto histórico (ver figuras 42 y 43). También predominan los inmuebles revestidos con revoco de cemento. Este acabado, aunque no se considera tradicional, imita a los acabados propios del núcleo tradicional. Otro patrón que se repite es el acabado de ladrillo cara vista. Este acabado responde en su mayoría a inmuebles de carácter plurifamiliar en altura.

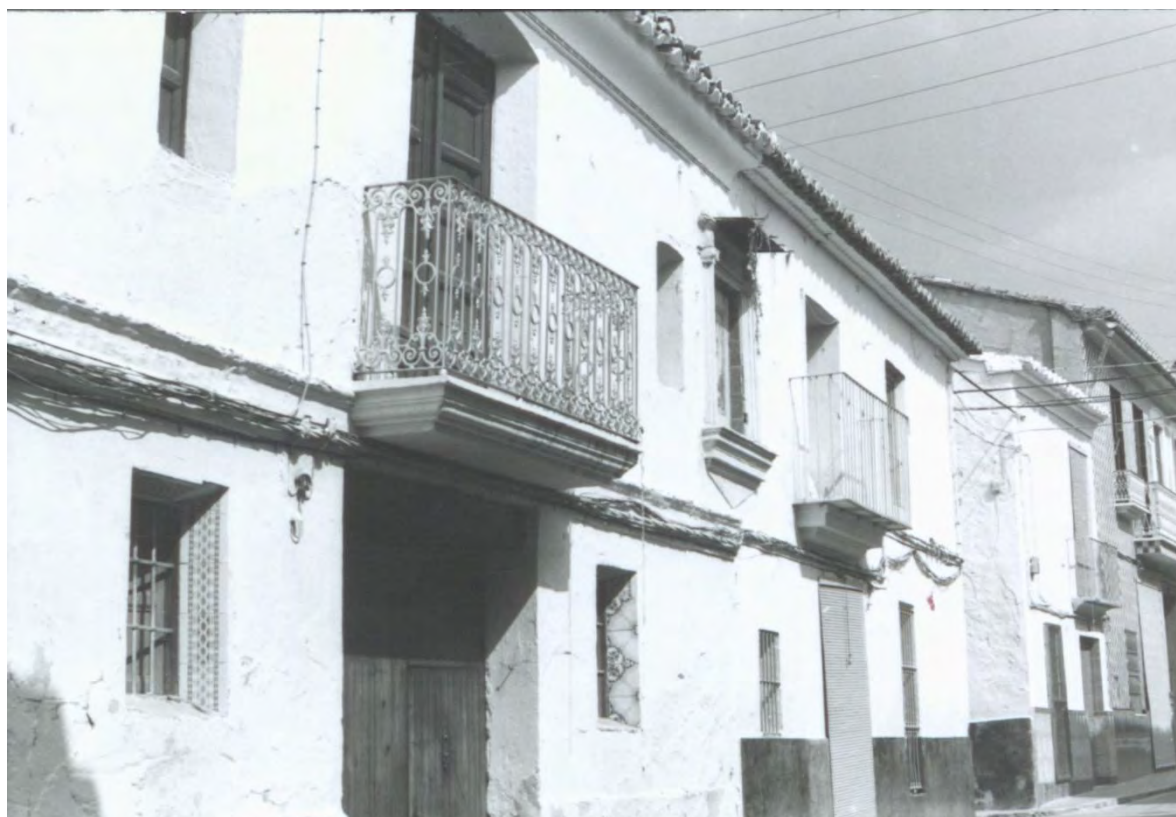
Figura 43: Imagen antigua de Benissanó (02/06/74). Autor: Mario Guillamón Vidal

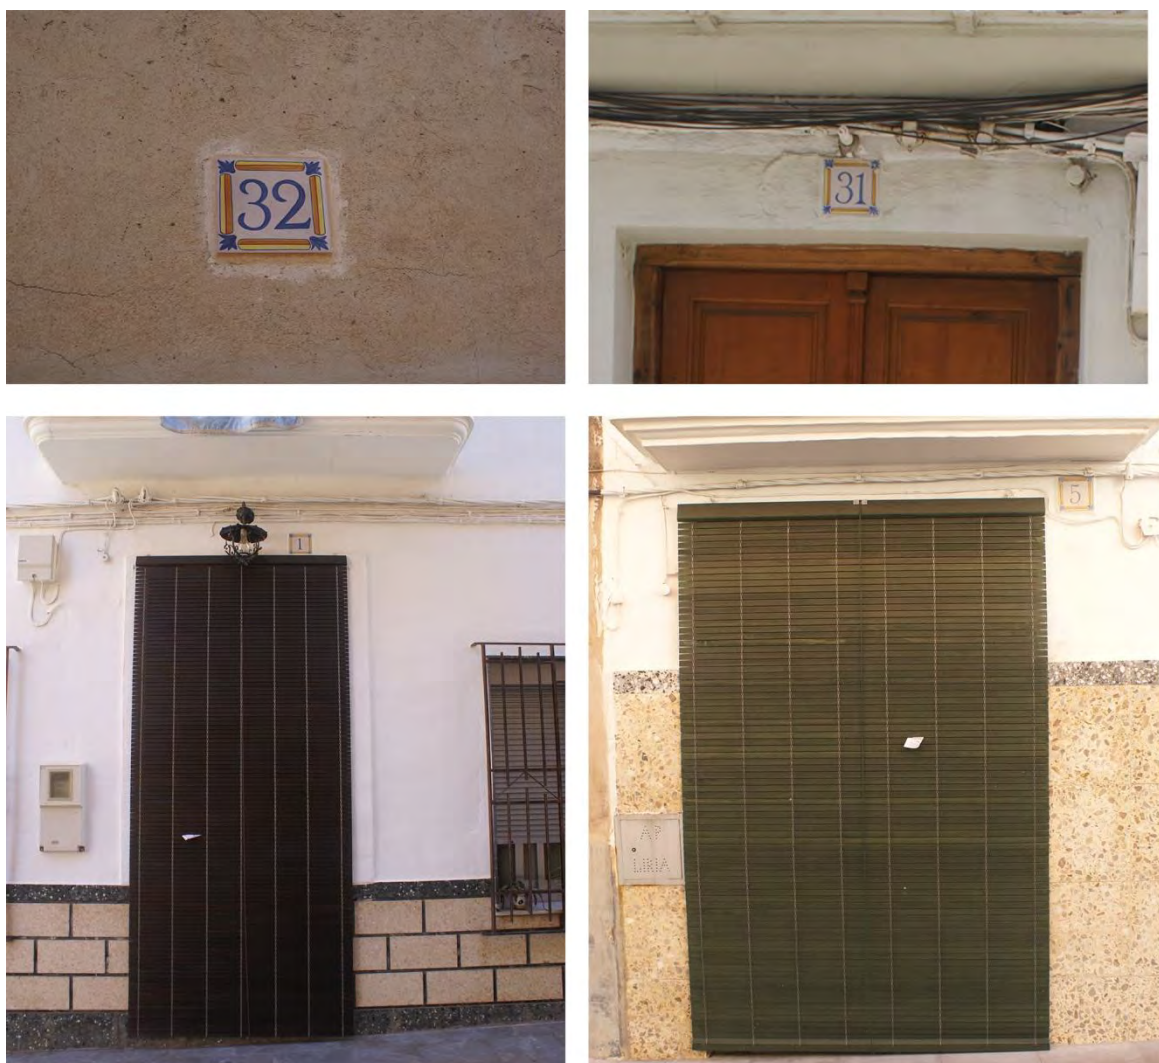
Se ha analizado el tipo de numeración que encontramos en las edificaciones del núcleo histórico de Benissanó. Estas presentan un patrón similar (ver figura 44), el número se encuentra rotulado en color azul sobre un fondo blanco en una placa cerámica cuadrada.

Figura 44: Ejemplos del tipo de numeración utilizado para identificar las viviendas. Arriba de izquierda a derecha; Calle Llimera 32, Calle Mayor 31; bajo de izquierda a derecha; Calle Mayor 1 y Calle Llibertat 5.

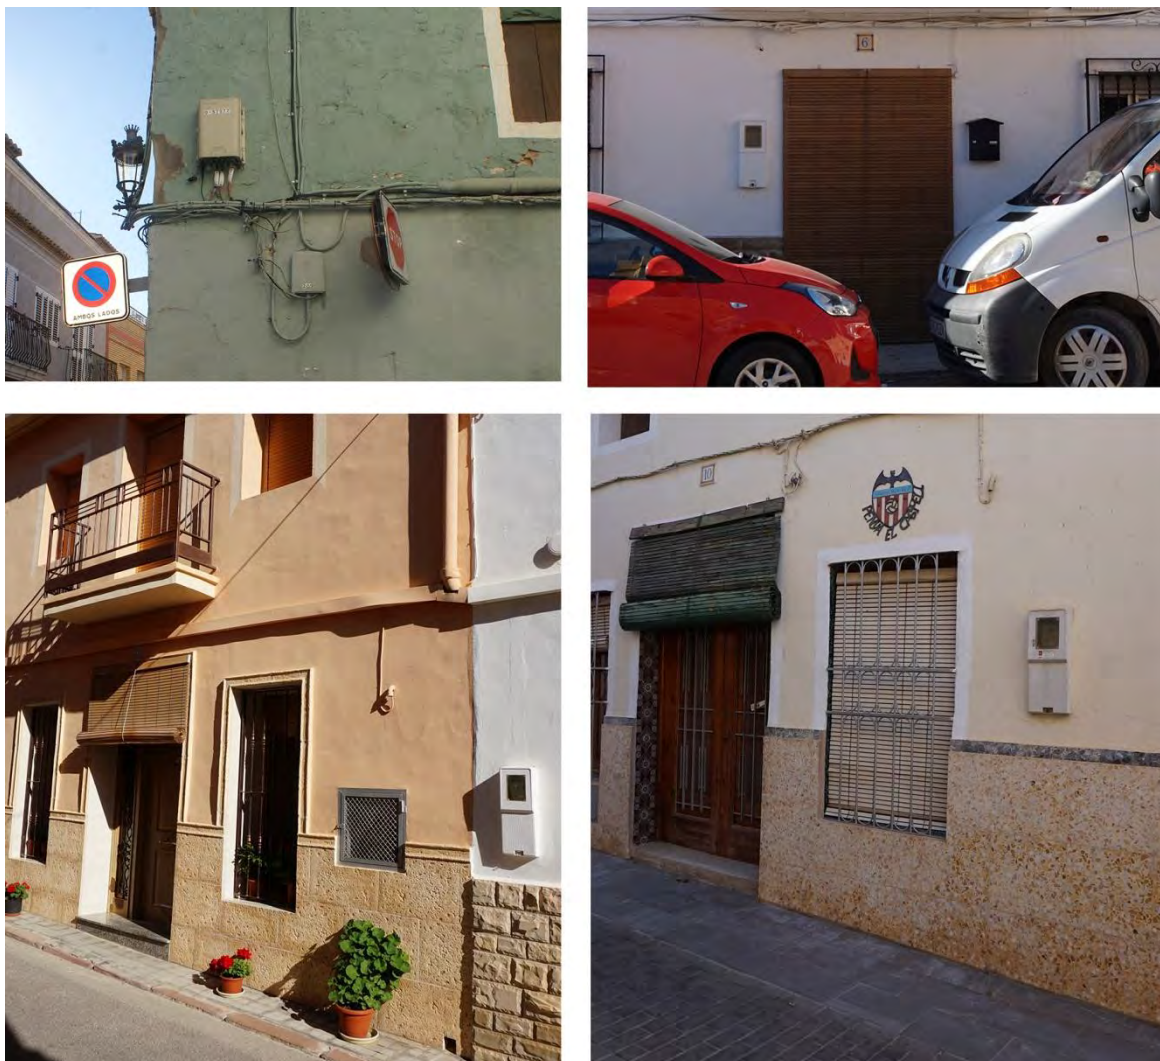
Figura 45: Ejemplos de las instalaciones fachadas en las calles de Benissanó. Arriba de izquierda a derecha; Calle Mayor 29, Plaza Gerardo 6; bajo de izquierda a derecha; Calle Corst Valencianes 32, Calle Llibertat 10.

Por último, se ha analizado el acabado de los cuadros eléctricos y contadores en fachada. La mayoría de ellos se encuentran encajados en los muros de fachada, aunque encontramos algunos que sobresalen. Además, la gran mayoría no se encuentran armonizados con la fachada. También podemos observar como la instalación eléctrica es aérea, pasando por todas las fachadas.

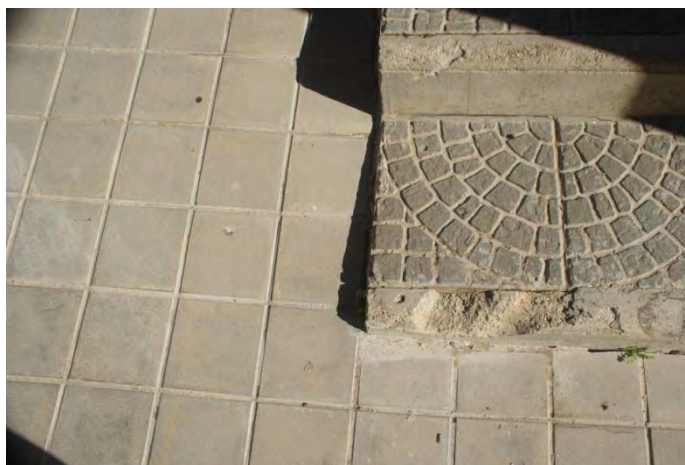
Figura 46: Tipos de pavimentos encontrados junto al castillo, en la Avenida del Pozo.

Un aspecto que tiene una gran influencia en la imagen global del conjunto histórico es el tipo de pavimentos utilizados. En el ámbito de protección podemos encontrar 5 tipos distintos de pavimentos en los viales. En la entrada del castillo, Av. Del Pozo, encontramos 4 pavimentos en una misma zona (ver figura 46). Esto crea una imagen de degradación al conjunto histórico y al castillo con categoría BIC. Esta diferencia de pavimentos se debe a unas obras recientes en las que se pavimentó de nuevo las calles con adoquines, el pavimento de las aceras también se sustituyó por baldosas pétreas pulidas (ver plano de información *I-06.2 Análisis de espacio libre: Tipos de pavimentos*). Las calles Francisco Romero, Cavanilles Villarrasa, Maestro Serrano y Pou de Mocatil presentan el mismo estado de conservación que las citadas anteriormente, ya que formaron parte de la remodelación. Otras como la calle Llimera y la plaza Gerardo Ferrando presentan un estado de conservación deficiente por su degradación y su abandono ya que no se han realizado obras de mejora.

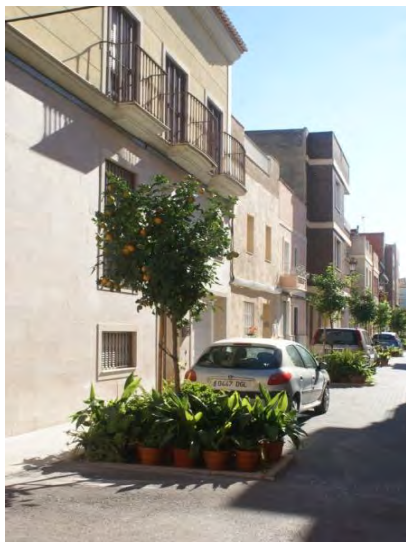
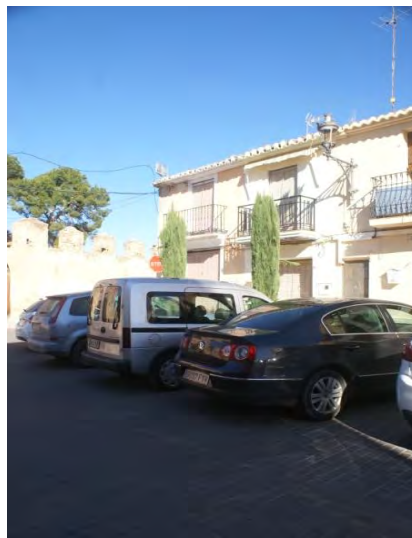
Otro aspecto que influye en la percepción del conjunto histórico es la vegetación existente. A excepción de la parcela del castillo que contiene una gran zona de arbolado y se encuentra tapizada, tan sólo la calle Cavanilles Villarrasa y la plaza Conde Sástago cuenta con arbolado (ver figura 47). En la plaza Conde Sástago encontramos cipreses colocados espaciadamente. Este tipo de árbol no crea sombra ni para los viandantes ni para los automóviles estacionados en la plaza. En la calle Cavanilles Villarrasa encontramos naranjos plantados a lo largo de una de las aceras.

Figura 47: Vegetación existente en las calles de Benissanó. Izquierda: Calle Cavanilles Villarrrasa. Derecha: plaza Conde Sástago.

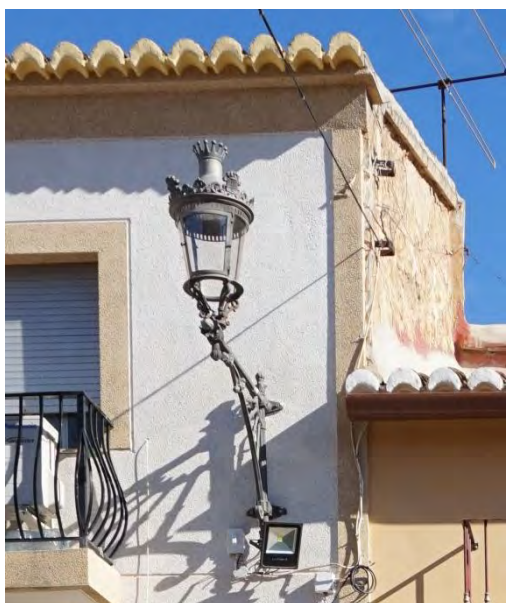
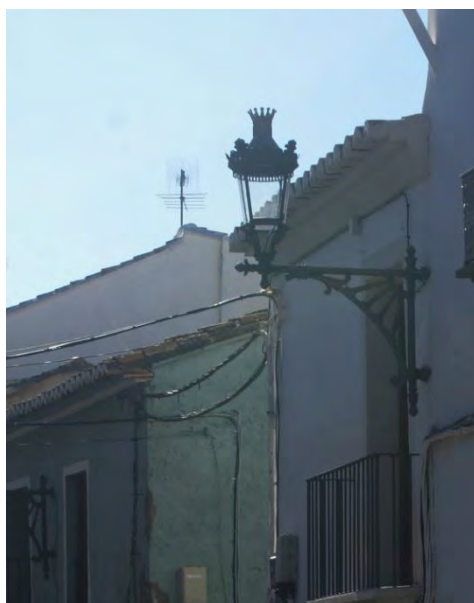
Figura 48: Ejemplos de la tipología de iluminación de las calles de Benissanó. Arriba de izquierda a derecha; Plaza Conde Sástago 14 y Calle Mayor 27; bajo de izquierda a derecha; Calle Mestre Serrano 25 y Calle J García Roig 27.

Otra característica que se ha analizado es el tipo de iluminación que disponen las calles, así como el tipo de iluminación de los BB.II.CC. La iluminación de los viales de Benissanó presenta una imagen armonizada y clásica a lo largo del núcleo histórico (ver figura 48).

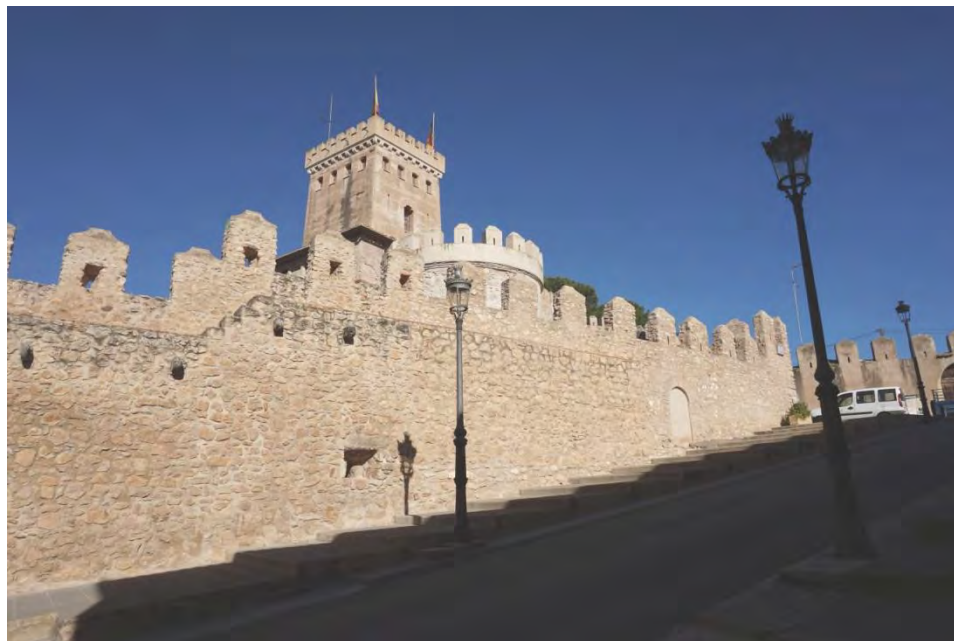
Figura 49: Ejemplo de la tipología de iluminación del castillo de Benissanó. Acceso principal al castillo en Avd. del Pozo.

En la entrada del castillo encontramos farolas de pie, aunque del mismo estilo, iluminando la Av. Del Pozo (ver figura 49). El castillo se ilumina gracias a 2 grupos de 2 focos situados en las fachadas enfrentadas con este (ver figura 50).

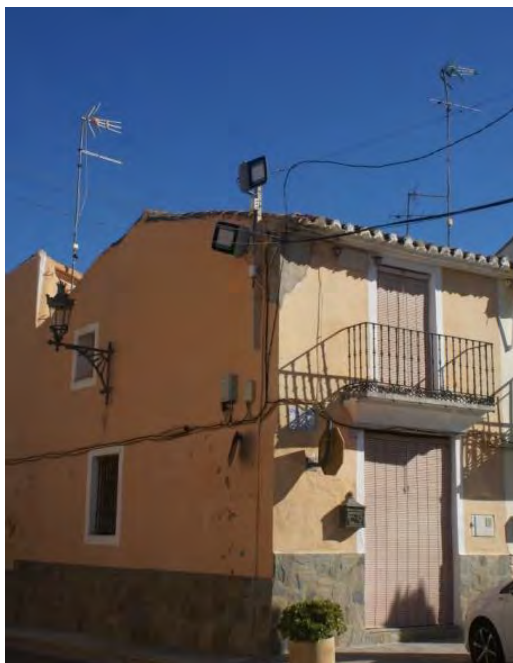
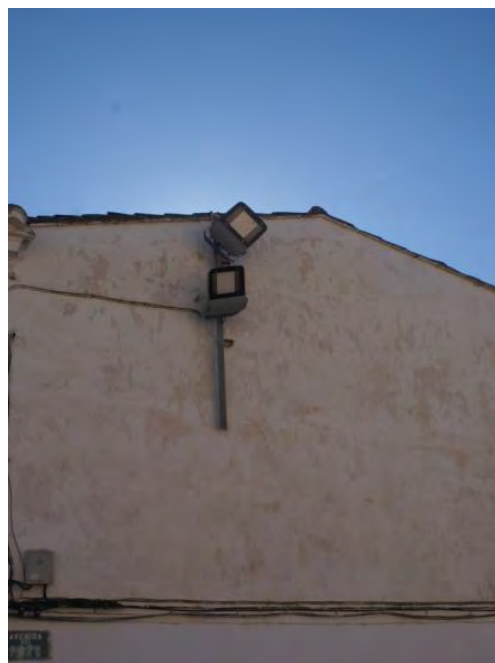
Figura 50: Tipo de iluminación del castillo BIC. Focos anclados a las fachas de las viviendas 9 y 10 de plaza Conde Sástago.

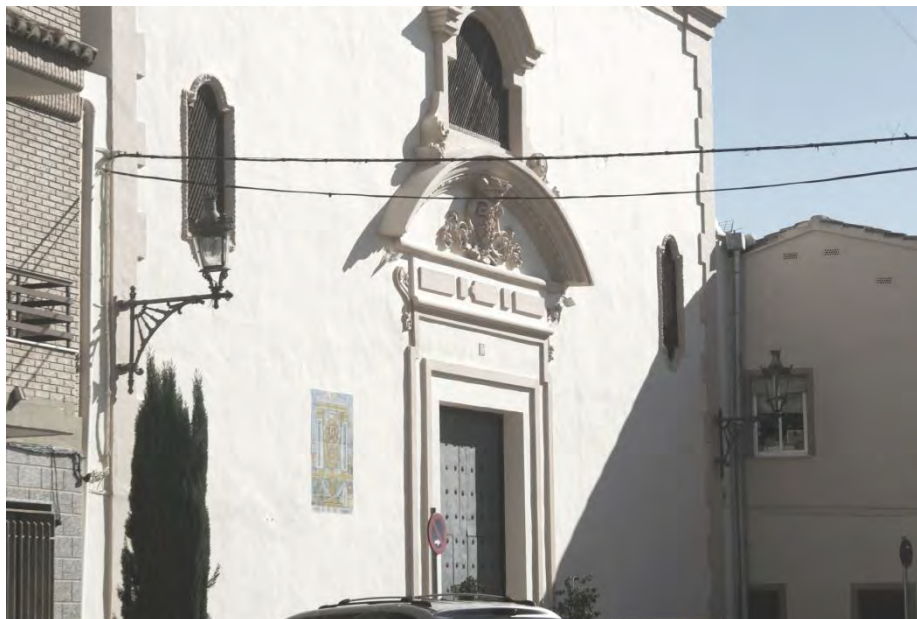
Figura 51: Ejemplo de la tipología de iluminación de la Iglesia Parroquial de los Santos Reyes de Benissanó. Tipo de iluminación encontrado en la fachada principal.

En la fachada de la Parroquia de los Santos Reyes (BRL) encontramos la misma iluminación que en el resto de los viales (ver figura 51).

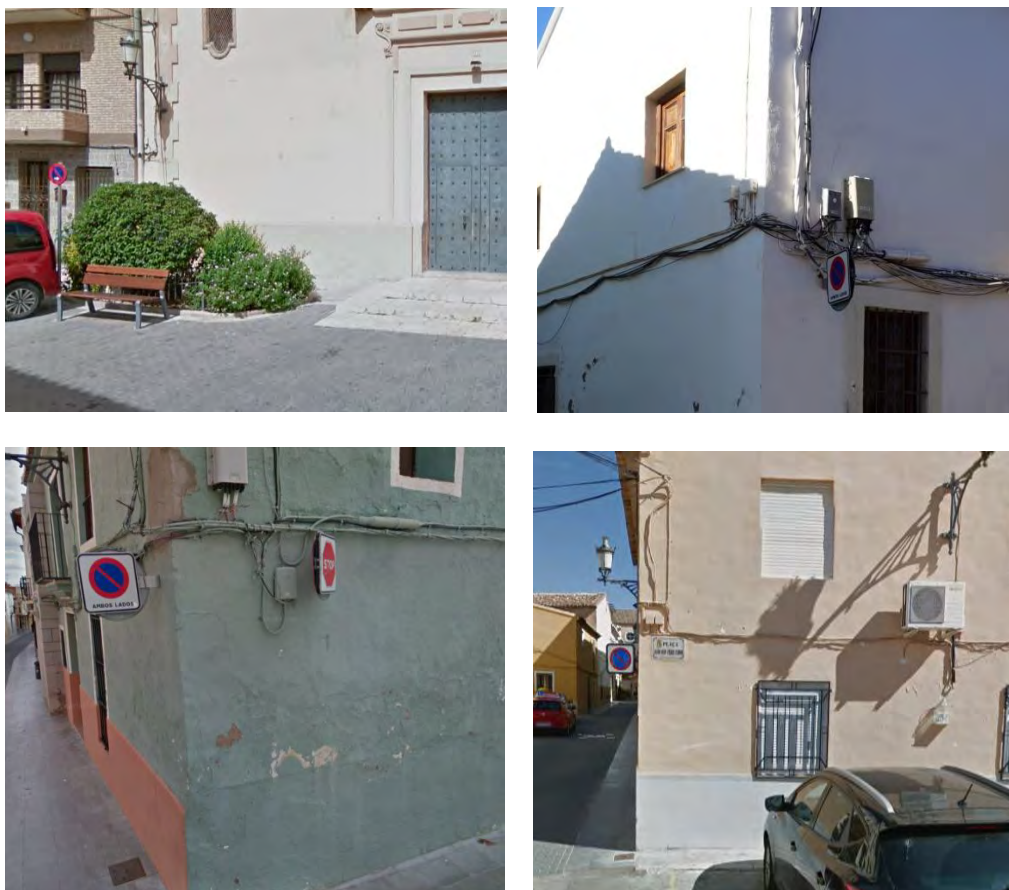
Por último, se han analizado las señales de tráfico del entorno de protección (ver figura 52). Se observa que, la mayor parte de las señales están colgadas en las fachadas de las viviendas, exceptuando en alguna Plaza o Avenida de mayores dimensiones donde se encuentran situadas de pie. Este tipo de colocación de las señales de los viales ensucia la imagen general de las viviendas, y además genera una discordancia entre las viviendas del núcleo histórico.

Figura 52: Ejemplos de la señalética en las calles de Benissanó. Arriba de izquierda a derecha; Iglesia Parroquial de los Santos Reyes, Calle Mayor 31; bajo de izquierda a derecha; Calle Mayor 29 y Plaza l' Ajuntament 8.
