**PLAN ESPECIAL DE PROTECCIÓN DEL ENTORNO DE LOS BB.II.CC  
CASTILLO, PORTALES, TORREONES Y MURALLA DE BENISSANÓ.  
CATÁLOGO DE BIENES Y ESPACIOS PROTEGIDOS**

BC-PA 8078304

**DIRECCIÓN** Plaza Conde Sástago, 6  
**DENOMINACIÓN** Vivienda unifamiliar  
**SECCIÓN** Patrimonio Cultural  
**CLASE** -  
**REFERENCIA CATASTRAL** 8078304YJ0887N0001QQ  
**SUELO** Urbano  
**PROTECCIÓN ANTERIOR** Ninguna

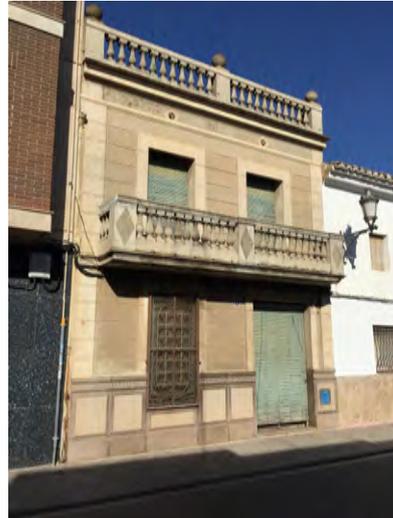
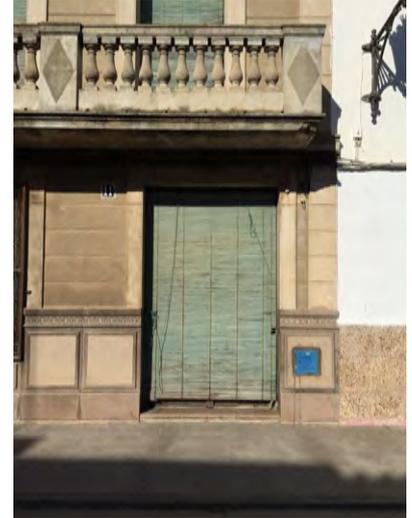
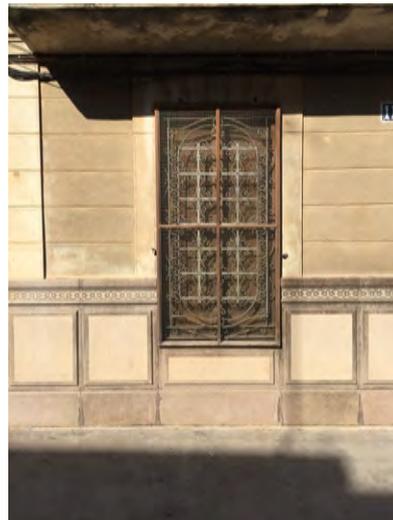
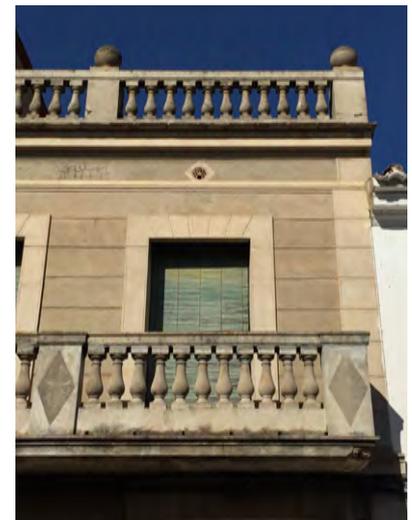
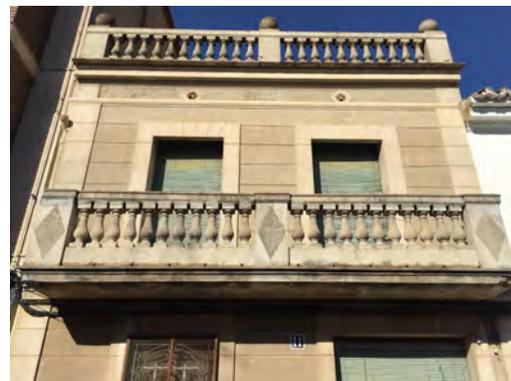
COMPONENTES PRINCIPAL			COMPONENTES SECUNDARIO				ACTUACIONES		
Nº	LETRA	COMPONENTE SECUNDARIO	VALORACIÓN	CARÁCTER	ESTADO DE CONSERVACIÓN	ACTUACIÓN	IMPORTANCIA ESTIMADA	URGENCIA	
FACHADA PRINCIPAL	1a	Murete terminación cubierta	Impropio						
	1b*	Composición fachada - ejes	A conservar	Tipológico	Aceptable	Mantenimiento	Normal	No urgente	
	1c*	Configuración huecos	A conservar	Tipológico	Aceptable	Mantenimiento	Normal	No urgente	
	1d	Revestimiento	Irrelevante						
	1e	Recercado huecos	A conservar	Ambiental	Aceptable	Mantenimiento	Normal	No urgente	
	1f*	Balconada	A conservar	Tipológico	Aceptable	Rehabilitación	Normal	No urgente	
	1g*	Carpintería	A conservar	Tipológico	Deficiente	Rehabilitación	Normal	No urgente	
	1h	Rejería	Irrelevante						
	1i*	Puerta	Irrelevante						
	1j	Zócalo	A conservar	Material	Aceptable	Mantenimiento	Normal	No urgente	
CUBIERTA	1k	Elementos decorativos	Irrelevante						
	1l	Instalaciones vistas	Impropio

ESTRUCTURA	2a*	Tipología	A conservar	Ambiental	Aceptable	Mantenimiento	Normal	No urgente	
	2b*	Revestimiento	A conservar	Tipológico	Aceptable	Rehabilitación	Normal	No urgente	
INTERIOR	3a	Alturas entre forjados	A conservar	Ambiental	Aceptable	Mantenimiento	Normal	No urgente	
	4a	Unidades de vivienda	Irrelevante						
OCUPACIÓN PARCELA	5a	Tipología	Irrelevante

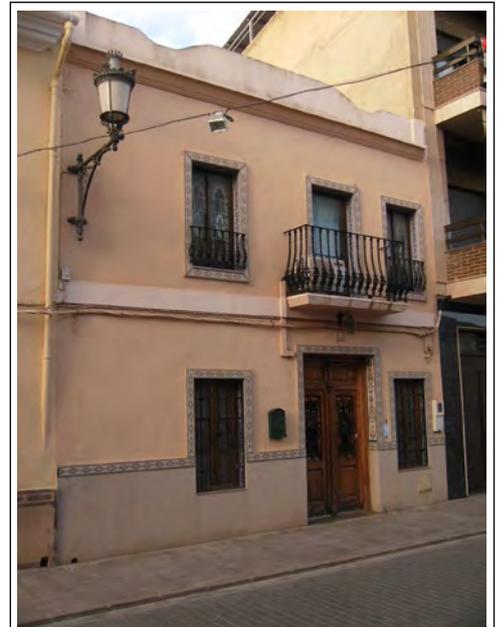
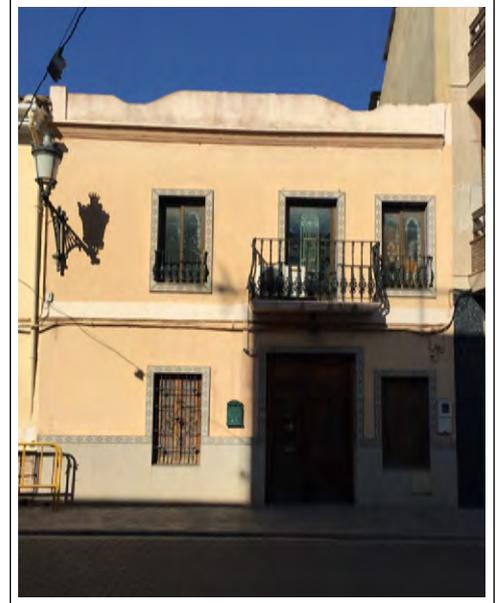
**FOTOGRAFÍAS**

Normal. Reforma media 2005.

Edificio entre medianeras de 2 plantas (PB + P1). La fachada es simétrica y se estructura en tres vanos ligeramente desplazados hacia la derecha, siendo el principal el que ocupa la parte central, donde encontramos la puerta de entrada, en planta baja, y el balcón, en planta primera. En los laterales se abren dos ventanas de forma predominantemente vertical, estando en planta baja protegidos completamente y en planta primera con antepecho, todas en rejería.

Como elemento característico de la fachada podemos destacar la utilización de un zócalo y el recercado de los huecos, tanto en planta baja como en primera. Además de algunos elementos decorativos, como son los azulejos utilizados en el interior de las jambas de los huecos.

La cubierta es inclinada a dos aguas con un murete de terminación de la fachada que la esconde, elemento que deberá eliminarse por ser impropio.

1f \*: Se refiere a la tipología de la carpintería, que deberá ser de madera en todos los huecos. Así como a los vidrios utilizados, que se deberán sustituir por vidrios transparentes.

Respecto de los elementos impropios, deben eliminarse cuando se realicen intervenciones parciales de carácter integral que afecten a la zona del edificio donde se localiza este elemento, cuando se realice una intervención de carácter integral en el edificio, si se produce cambio de uso global (dominante) del edificio o un cambio de uso del local de planta baja (en el caso del local, cambio de uso se considera también el cambio entre las distintas modalidades dentro de cada uso, por ejemplo cambiar de uso terciario-oficinas a uso terciario-hostelero).

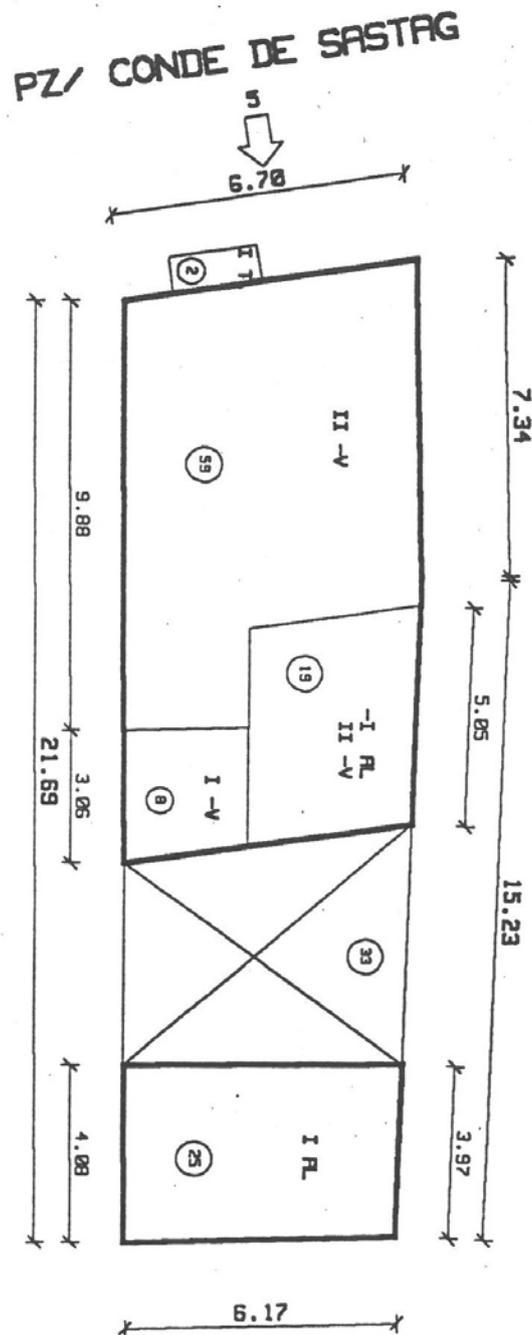
DOCUMENTOS

1) Croquis acotado. Fuente: Fichas catastrales CU-1: Datos gráficos. Centro de Gestión y Cooperación Tributaria. Gerencia Territorial de Valencia.

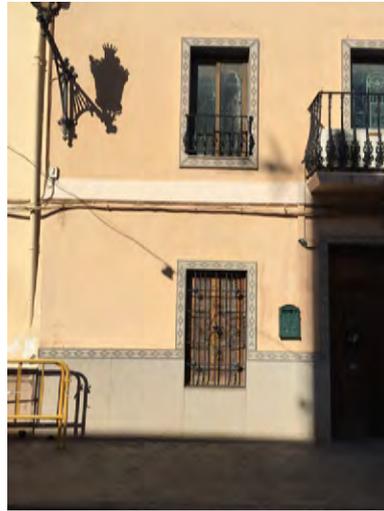
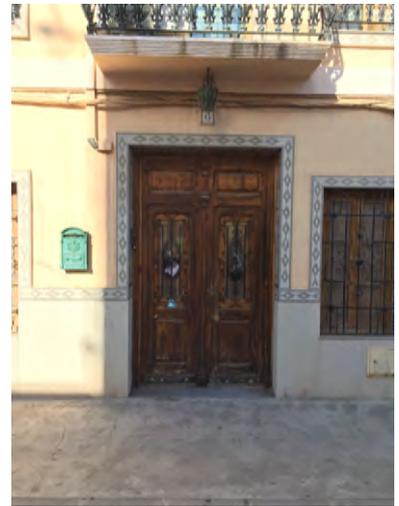
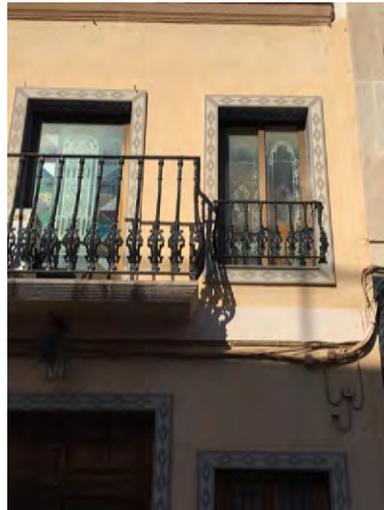
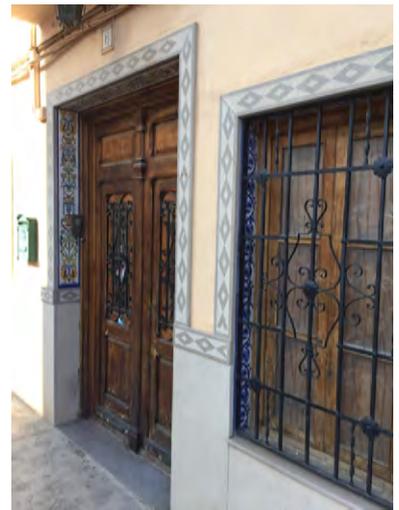
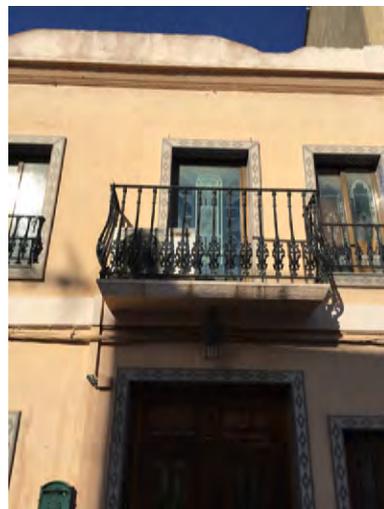
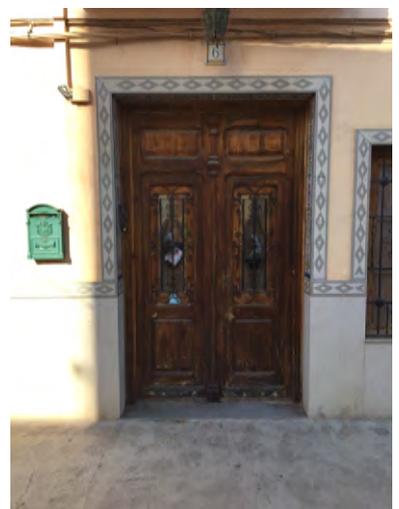
8- COMPONENTES PRINCIPALES Y ACTUACIONES PREVISTAS

COMPONENTE PRINCIPAL		COMPONENTES				ACTUACIONES		
Nº	LETRA	COMPONENTE SECUNDARIO	VALORACIÓN	CARÁCTER	ESTADO DE CONSERVACIÓN	ACTUACIÓN	IMPORTRANCIA ESTIMADA	URGENCIA
FACHADA PRINCIPAL								
1a		Murete terminación cubierta	Impropio					
1b*		Composición fachada - ejes	A conservar	Tipológico	Buen estado	Mantenimiento	Normal	No urgente
1c*		Configuración huecos	A conservar	Tipológico	Buen estado	Mantenimiento	Normal	No urgente
1d		Recercado huecos	A conservar	Material	Buen estado	Rehabilitación	Normal	No urgente
1e		Balcones	A conservar	Material	Buen estado	Rehabilitación	Normal	No urgente
1f*		Carpintería	Impropio					
1g		Rejería	A conservar	Material	Buen estado	Rehabilitación	Normal	No urgente
1h		Puerta	Irrelevante					
1i		Zócalo	A conservar	Material	Buen estado	Rehabilitación	Normal	No urgente
1j*		Elementos decorativos	A conservar	Material	Aceptable	Rehabilitación	Normal	No urgente
1k		Instalaciones vistas	Impropio

CUBIERTA								
2a*		Tipología	A conservar	Ambiental	Aceptable	Mantenimiento	Normal	No urgente
2b*		Revestimiento	A conservar	Material	Aceptable	Rehabilitación	Normal	No urgente
ESTRUCTURA INTERIOR								
3a		Altura entre forjados	A conservar	Ambiental	Buen estado	Mantenimiento	Normal	No urgente
4a		Unidades de vivienda	Irrelevante					
OCUPACIÓN PARCELA								
5a		Tipología	Irrelevante

El estado de conservación de los componentes es el que se ha podido valorar de forma aparente mediante inspección visual desde el exterior de la vivienda y por tanto no tiene validez a efectos constructivos, no obstante el proyecto de intervención deberá valorar de forma pormenorizada el estado de conservación de cada componente.

1b\*: Se refiere a la composición en tres vanos simétricos.

1c\*: Se refiere a la configuración predominantemente vertical de los huecos.

1j \*: Se refiere a los azulejos cerámicos utilizados en el interior de las jambas de los huecos.

2a\*: Se refiere a la tipología a dos aguas de la cubierta.

2b\*: Se refiere a la tipología del material utilizado, que podrá sustituirse por uno actual de las mismas características.

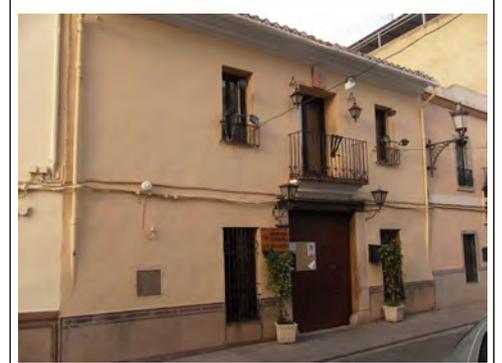
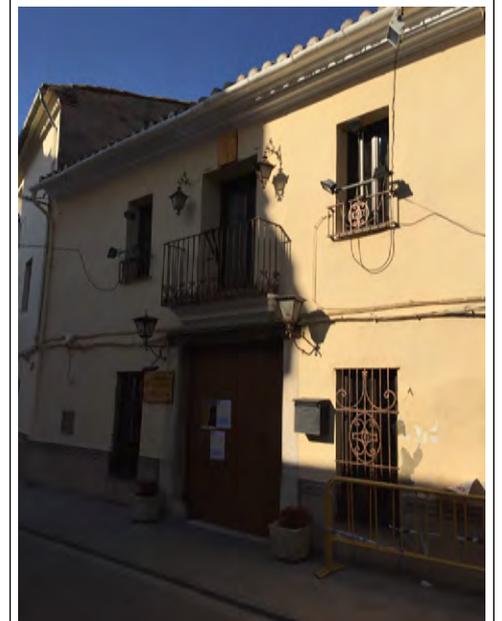
**FOTOGRAFÍAS**

Normal. Reforma media 1980.

Edificio entre medianeras de 2 plantas (PB + P1). La fachada es simétrica y se estructura en tres vanos ligeramente desplazados hacia la derecha, siendo el principal el que ocupa la parte central, donde encontramos la puerta de entrada, en planta baja, y el balcón, en planta primera. En los laterales se abren dos ventanas de forma predominantemente vertical, estando en planta baja protegidos completamente y en planta primera con antepecho, todas en rejería.

Como elemento característico de la fachada podemos destacar la utilización de un zócalo en piedra original y el recercado de la puerta así como las protecciones en piedra. La carpintería utilizada en todos los huecos es de madera con vidrio. Cabe destacar la tipología utilizada en el balcón, así como los azulejos cerámicos decorativos bajo el mismo. Además, hay una moldura de decoración sobre la puerta con motivos geométricos.

La cubierta es inclinada a dos aguas con cornisa realizada con una moldura a la que se adosa la canal de recogida de agua.

El interior de la vivienda se divide en 4 crujías. Originalmente, en la última crujía se situaba el patio. En la actualidad se encuentra cubierto.

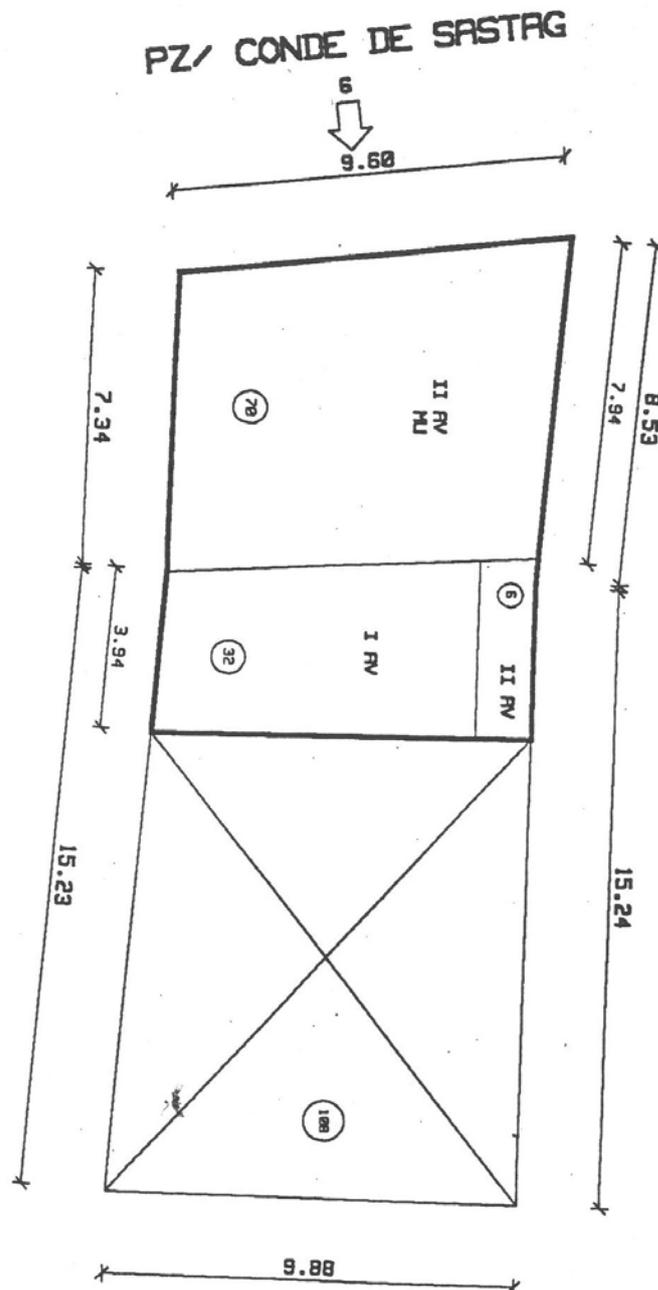
DOCUMENTOS

1) Croquis acotado. Fuente: Fichas catastrales CU-1: Datos gráficos. Centro de Gestión y Cooperación Tributaria. Gerencia Territorial de Valencia.

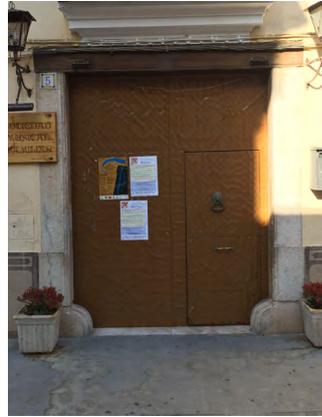
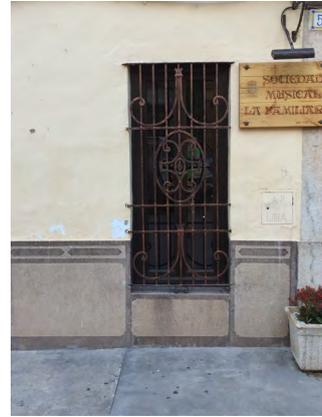
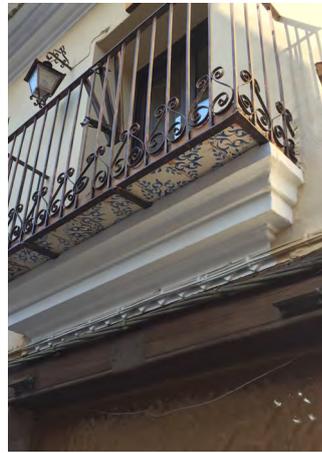
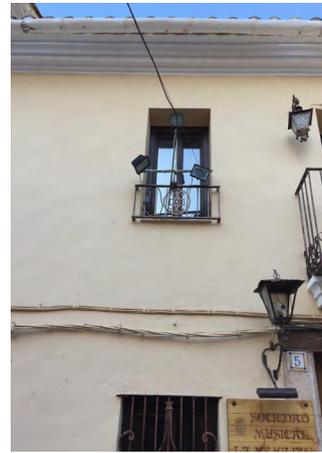
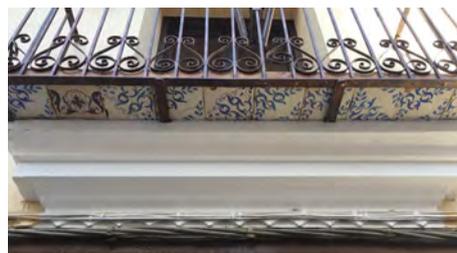
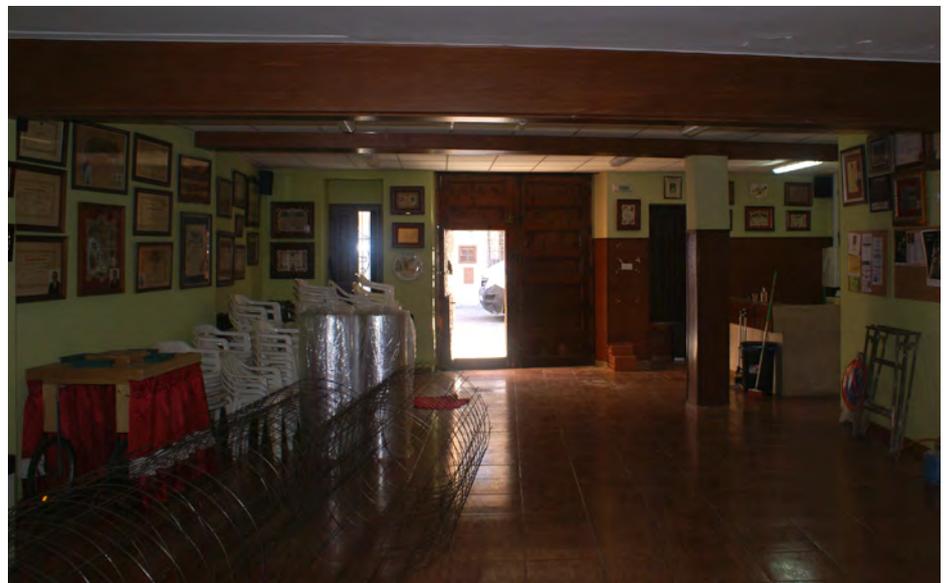
8- COMPONENTES PRINCIPALES Y ACTUACIONES PREVISTAS

COMPONENTES				ACTUACIONES						
COMPONENTE PRINCIPAL	Nº	LETRA	COMPONENTE SECUNDARIO	VALORACIÓN	CARÁCTER	ESTADO DE CONSERVACIÓN	ACTUACIÓN	IMPORTE ESTIMADA	URGENCIA	
FACHADA PRINCIPAL	1 a*		Cornisa	A conservar	Ambiental	Aceptable	Rehabilitación	Normal	No urgente	
	1 b*		Composición fachada - ejes	A conservar	Tipológico	Aceptable	Mantenimiento	Normal	No urgente	
	1 c*		Configuración huecos	A conservar	Tipológico	Aceptable	Mantenimiento	Normal	No urgente	
	1 d*		Balcones	A conservar	Tipológico	Aceptable	Rehabilitación	Normal	No urgente	
	1 e*		Carpintería	A conservar	Material	Aceptable	Rehabilitación	Normal	No urgente	
	1 f		Rejería	A conservar	Material	Aceptable	Rehabilitación	Normal	No urgente	
	1 g		Puerta	A conservar	Material	Aceptable	Rehabilitación	Normal	No urgente	
	1 h		Zócalo	A conservar	Material	Aceptable	Mantenimiento	Normal	No urgente	
	1 i		Protección puerta	A conservar	Material	Buen estado	Mantenimiento	Normal	No urgente

1 j*		Elementos decorativos	A conservar	Material	Aceptable	Mantenimiento	Normal	No urgente	
	1 k		Instalaciones vistas	Impropio			Rehabilitación	Normal	No urgente	
	CUBIERTA	2 a*		Tipología	A conservar	Ambiental	Aceptable	Mantenimiento	Normal	No urgente
		2 b*		Revestimiento	A conservar	Tipológico	Aceptable	Rehabilitación	Normal	No urgente
ESTRUCTURA	3 a		Recogida de aguas	Irrelevante						
	4 a		Altura entre forjados	A conservar	Ambiental	Aceptable	Mantenimiento	Normal	No urgente	
OCUPACIÓN PARCELA	4 a		Unidades de vivienda	Irrelevante						
	5 a		Tipología	Irrelevante

Tras realizar una inspección del interior de la vivienda se ha podido valorar el estado de conservación general de la vivienda y de los elementos que la integran. También se ha realizado un análisis del sistema constructivo, no obstante el proyecto de intervención deberá valorar de forma pormenorizada el estado de conservación de cada componente.

1a\*: Se refiere a la tipología elegida para la realización de la cornisa.

1b\*: Se refiere a la composición en tres vanos simétricos.

1c\*: Se refiere a la configuración predominantemente vertical.

1d\*: Se refiere a la tipología utilizada para la realización del balcón. Se deberá mantener el actual en caso de posible restauración cumpliendo con los parámetros de seguridad establecidos.

1e\*: Se refiere al material de la carpintería, que deberá ser de madera en todos los huecos.

1j \*: Se refiere a los azulejos cerámicos utilizados en el interior de las jambas de los huecos.

2a\*: Se refiere a la tipología a dos aguas de la cubierta.

2b\*: Se refiere a la tipología del material utilizado, que podrá sustituirse por uno actual de las mismas características.

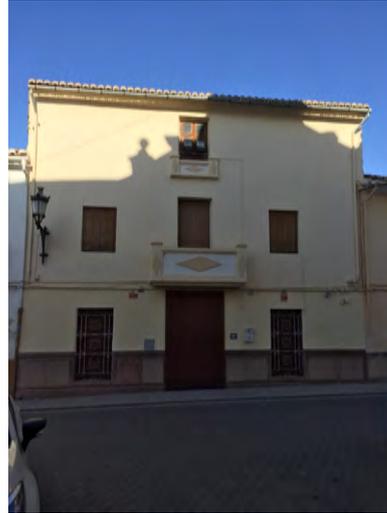
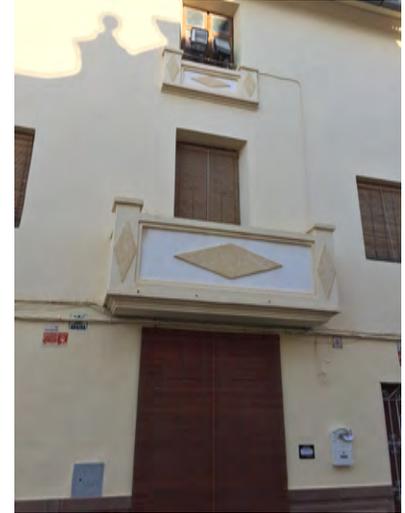
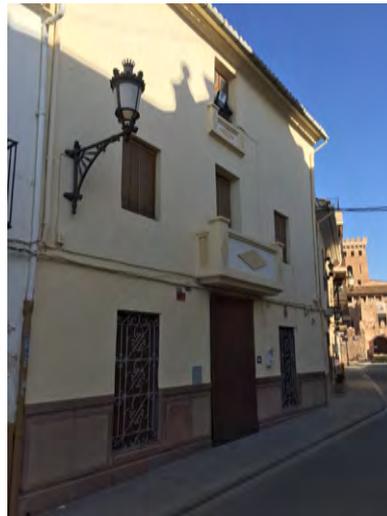
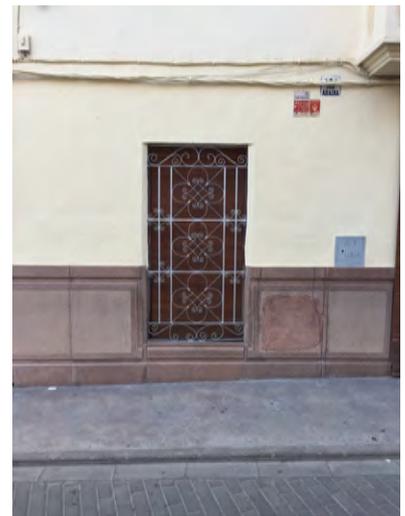
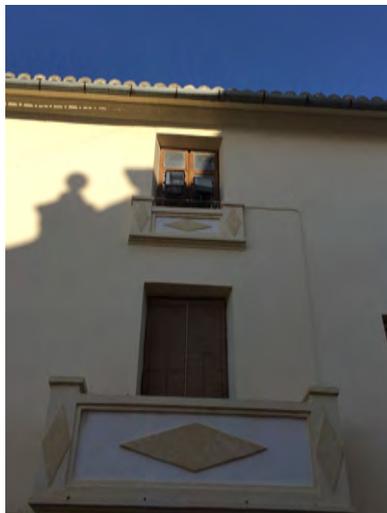
COMPONENTE PRINCIPAL			COMPONENTES				ACTUACIONES		
Nº	LETRA	COMPONENTE SECUNDARIO	VALORACIÓN	CARÁCTER	ESTADO DE CONSERVACIÓN	ACTUACIÓN	IMPORTANCIA ESTIMADA	URGENCIA	
FACHADA PRINCIPAL	1 a	Cornisa	Irrelevante						
	1 b*	Composición fachada - ejes	A conservar	Tipológico	Buen estado	Mantenimiento	Normal	No urgente	
	1 c*	Configuración huecos	A conservar	Tipológico	Aceptable	Mantenimiento	Normal	No urgente	
	1 d*	Balcones	A conservar	Material	Aceptable	Rehabilitación	Normal	No urgente	
	1 e*	Carpintería	A conservar	Material	Aceptable	Rehabilitación	Normal	No urgente	
	1 f	Rejería	A conservar	Material	Aceptable	Rehabilitación	Normal	No urgente	
	1 g	Puerta	Irrelevante						
	1 h	Zócalo	A conservar	Material	Aceptable	Mantenimiento	Normal	No urgente	
	1 i*	Elementos decorativos	A conservar	Material	Aceptable	Rehabilitación	Normal	No urgente	
	1 j	Instalaciones vistas	Impropio						
CUBIERTA	2 a*	Tipología	A conservar	Ambiental	Aceptable	Mantenimiento	Normal	No urgente

2 b*	Revestimiento	A conservar	Tipológico	Aceptable	Rehabilitación	Normal	No urgente	
ESTRUCTURA	2 c	Recogida de aguas	Irrelevante						
	3 a	Altura entre forjados	A conservar	Tipológico	Aceptable	Mantenimiento	Normal	No urgente	
INTERIOR	4 a	Unidades de vivienda	Irrelevante						
	5 a	Tipología	Irrelevante						
OCUPACIÓN PARCELA

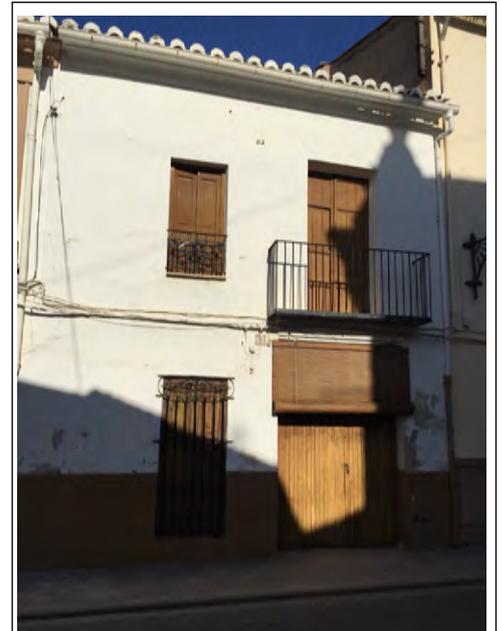
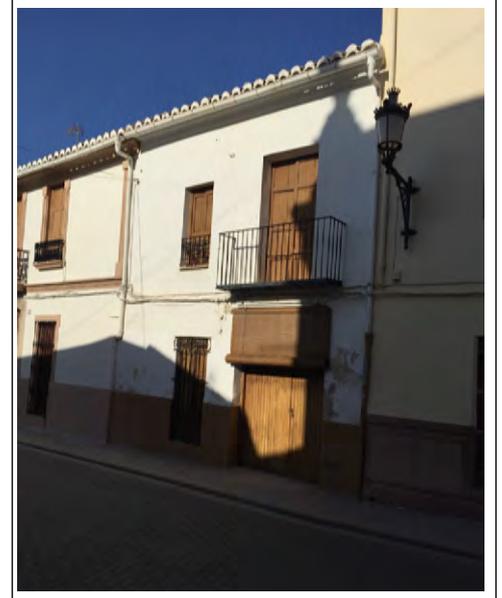
### FOTOGRAFÍAS

Regular. Reforma media 1960.

Edificio entre medianeras de 2 plantas (PB + P1). La fachada se estructura en dos vanos, siendo el principal el que ocupa la parte derecha, donde encontramos la puerta de entrada, en planta baja y el balcón, en planta primera. En el lateral izquierdo se abren dos ventanas, una en planta baja y una en primera, de forma predominantemente vertical, estando en planta baja protegida completamente y en planta primera con antepecho, ambas en rejería.

La cubierta es inclinada a dos aguas con cornisa sencilla junto a la que se coloca el sistema de recogida de aguas.
