BC-PP 8078308

**PLAN ESPECIAL DE PROTECCIÓN DEL ENTORNO DE LOS BB.II.CC  
CASTILLO, PORTALES, TORREONES Y MURALLA DE BENISSANÓ.  
CATÁLOGO DE BIENES Y ESPACIOS PROTEGIDOS**

BC-PP 8078310

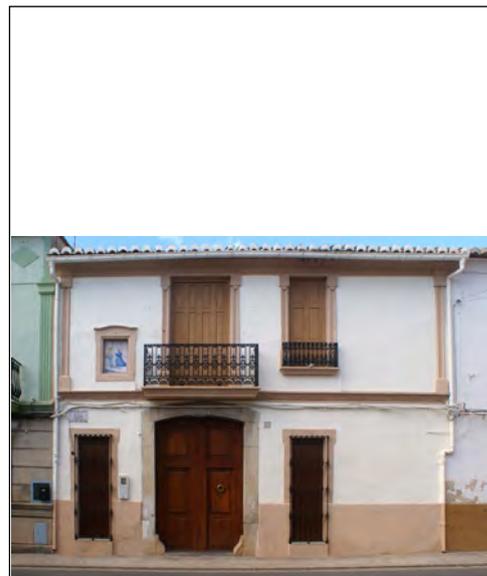
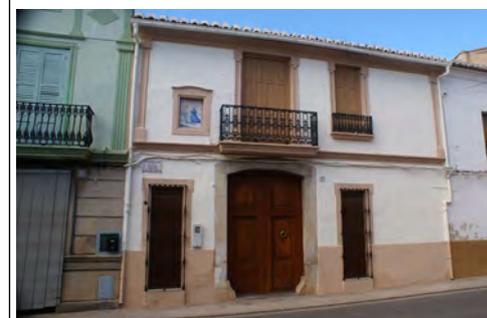
### FOTOGRAFÍAS

**FACHADA** Fachada simétrica con tres vanos por planta

**OBSERVACIONES** La ventana superior izquierda se sustituye por un retablo cerámico de San Antonio (BRL).

Normal

Edificio entre medianeras de 2 plantas (PB + P1). La fachada se estructura en tres vanos simétricos, desplazados hacia la izquierda, siendo el principal el que ocupa la parte central, donde encontramos la puerta de entrada y el balcón completamente alineados en los ejes verticales. En la parte derecha nos encontramos con dos ventanas, una más grande en la planta baja y una de dimensiones menores en la parte superior con una protección a modo de antepecho en la parte exterior. En la parte izquierda se repite el mismo patrón, exceptuando la ventana superior que se sustituye por un panel cerámico Bien de Relevancia Local.

La fachada se termina con un revestimiento de pintura y un zócalo recreado. La decoración se realiza con molduras tanto en el recercado de los huecos como en los laterales, siendo más importantes en la Planta Primera que en la Planta Baja.

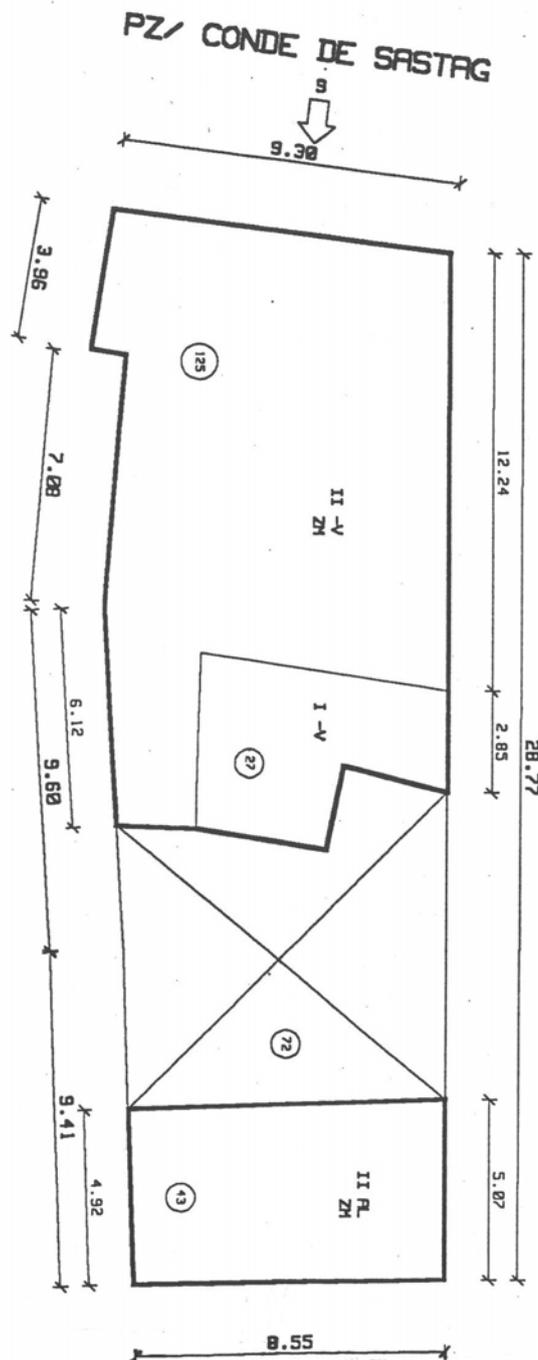
- 1) Croquis acotado. Fuente: Fichas catastrales CU-1: Datos gráficos. Centro de Gestión y Cooperación Tributaria. Gerencia Territorial de Valencia.
- 2) Fotografías de detalle de componentes principales (referidas a la tabla del apartado 8).

Esta composición de la fachada responde al esquema típico de la población histórica. Cabe señalar la importancia de la superficie de la parcela hacia el interior de la manzana, contando con un gran patio trasero.

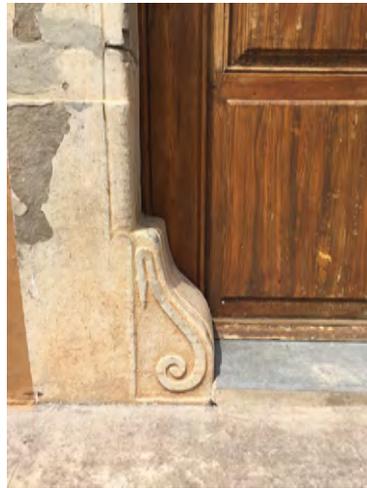
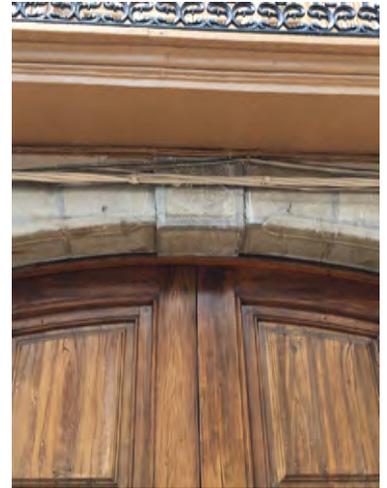
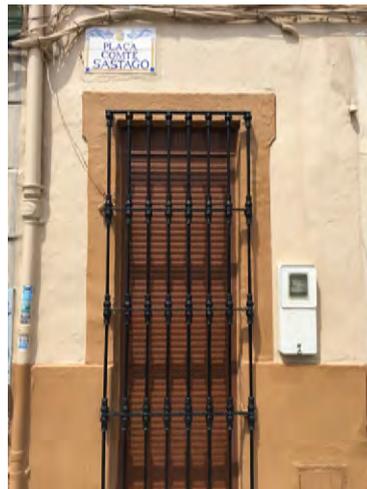
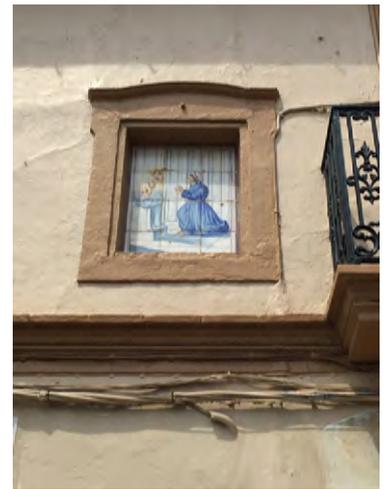
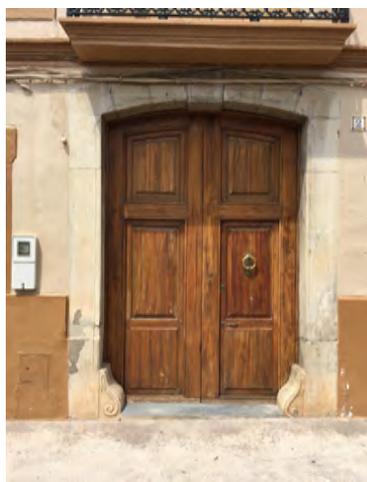
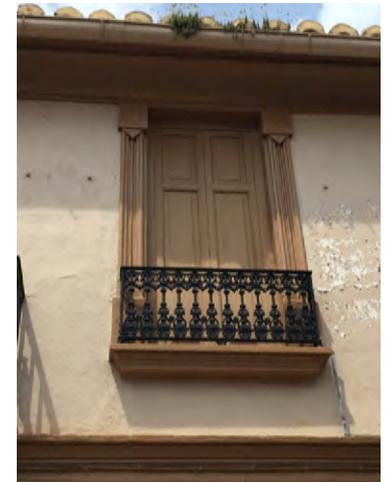
COMPONENTES			ACTUACIONES							
COMPONENTE PRINCIPAL	Nº	LETRA	COMPONENTE SECUNDARIO	VALORACIÓN	CARÁCTER	ESTADO DE CONSERVACIÓN	ACTUACIÓN	IMPORTANCIA ESTIMADA	URGENCIA	
FACHADA PRINCIPAL	1a		Cornisa	A conservar	Ambiental	Aceptable	Rehabilitación	Alta	No urgente	
	1b		Composición fachada - ejes	A conservar	Tipológico	Buen estado	Mantenimiento	Alta	No urgente	
	1c		Configuración huecos	A conservar	Tipológico	Buen estado	Mantenimiento	Alta	No urgente	
	1d		Revestimiento	A conservar	Ambiental	Aceptable	Restauración	Alta	No urgente	
	1e		Recercado huecos	A conservar	Ambiental	Buen estado	Restauración	Alta	No urgente	
	1f		Balcones	A conservar	Material	Buen estado	Restauración	Alta	No urgente	
	1g		Color	A conservar	Ambiental	Buen estado	Restauración	Alta	No urgente	
	1h		Color recercado huecos	A conservar	Ambiental	Buen estado	Restauración	Alta	No urgente	
	1i		Carpintería	Irrelevante	Material	Aceptable	Acondicionamiento	Alta	No urgente

1j*		Rejería	A conservar	Material	Buen estado	Restauración	Alta	No urgente	
	1k*		Rejería impropia	Impropio						
	1l		Puerta	A conservar	Material	Buen estado	Buen estado	Restauración	Alta	No urgente
	1m		Protección puerta	A conservar	Tipológico	Buen estado	Buen estado	Restauración	Alta	No urgente
1n*		Elementos decorativos	A conservar	Material	Buen estado	Buen estado	Restauración	Alta	No urgente	
1ñ		Instalaciones vistas	Impropio							
FACHADA TRASERA	2a		Fachada completa	Irrelevante						
	3a		Tipología	A conservar	Ambiental	Buen estado	Mantenimiento	Alta	No urgente	
	3b		Revestimiento	A conservar	Tipológico	Aceptable	Rehabilitación	Alta	No urgente	
ESTRUCTURA	3c		Recogida de aguas	Irrelevante						
	4a*		Vertical: muros y pilares	A conservar	Tipológico	Aceptable	Rehabilitación	Alta	No urgente	
	4b*		Horizontal: forjados	A conservar	Tipológico	Aceptable	Rehabilitación	Alta	No urgente	
	4c		Altura entre forjados	A conservar	Tipológico	Aceptable	Rehabilitación	Alta	No urgente

1j\*: Se refiere a la rejería de la Planta Piso en ventanas y balcón.

1k\*: Se refiere a la rejería de la Planta Baja.

1n\*: Se refiere a los elementos decorativos situados alrededor de los huecos así como de los que forman parte de la composición de la fachada.

El estado de conservación de los componentes es el que se ha podido valorar de forma aparente mediante inspección visual desde el exterior de la vivienda y por tanto no tiene validez a efectos constructivos, no obstante el proyecto de intervención deberá valorar de forma pormenorizada el estado de conservación de cada componente.

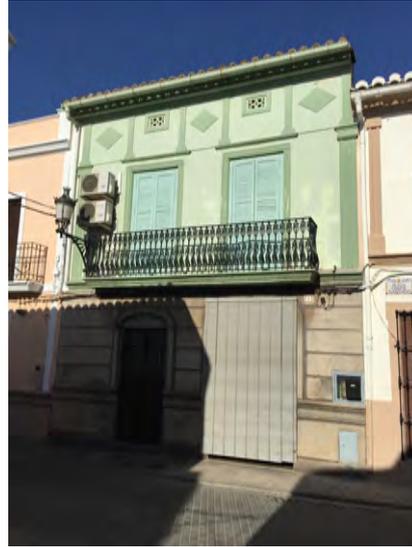
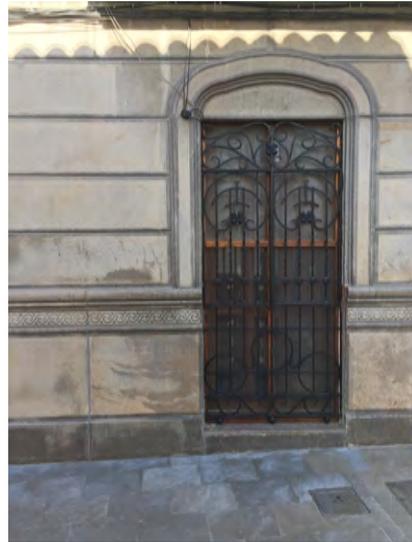
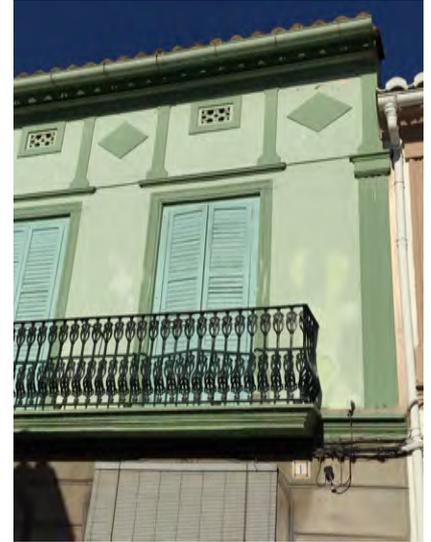
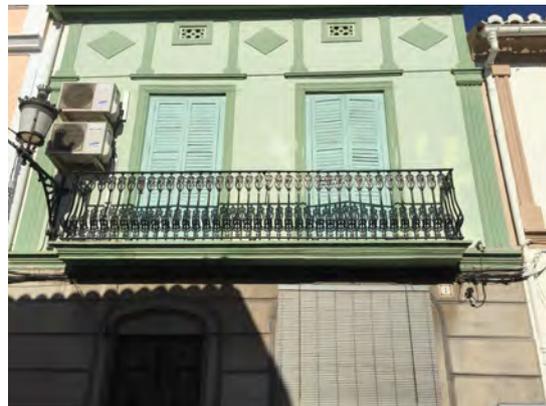
COMPONENTES				ACTUACIONES						
COMPONENTE PRINCIPAL	Nº	LETRA	COMPONENTE SECUNDARIO	VALORACIÓN	CARÁCTER	ESTADO DE CONSERVACIÓN	ACTUACIÓN	IMPORTANCIA ESTIMADA	URGENCIA	
FACHADA PRINCIPAL	1a		Cornisa	Irrelevante						
	1b*		Composición fachada - ejes	A conservar	Tipológico	Buen estado	Mantenimiento	Normal	No urgente	
	1c*		Configuración huecos	A conservar	Tipológico	Buen estado	Mantenimiento	Normal	No urgente	
	1d		Recercado huecos	A conservar	Material	Buen estado	Restauración	Normal	No urgente	
	1e		Balconada	A conservar	Material	Buen estado	Rehabilitación	Normal	No urgente	
	1f*		Carpintería	A conservar	Material	Aceptable	Rehabilitación	Normal	No urgente	
	1g		Protección solar	A conservar	Material	Aceptable	Rehabilitación	Normal	No urgente	
	1h		Rejería	A conservar	Material	Aceptable	Rehabilitación	Normal	No urgente	
	1i		Puerta	A conservar	Material	Aceptable	Rehabilitación	Normal	No urgente	
	1j		Zócalo	A conservar	Material	Buen estado	Mantenimiento	Normal	No urgente

1k*		Elementos decorativos	A conservar	Material	Aceptable	Rehabilitación	Normal	No urgente	
	CUBIERTA	1l		Instalaciones vistas	Impropio					
		2a*		Tipología	A conservar	Ambiental	Aceptable	Mantenimiento	Normal	No urgente
		2b*		Revestimiento	A conservar	Tipológico	Aceptable	Rehabilitación	Normal	No urgente
	ESTRUCTURA INTERIOR	2c		Recogida de aguas	Irrelevante					
3a			Altura entre forjados	A conservar	Tipológico	Buen estado	Mantenimiento	Normal	No urgente	
OCUPACIÓN PARCELA	4a		Unidades de vivienda	Irrelevante						
	5a		Tipología	Irrelevante

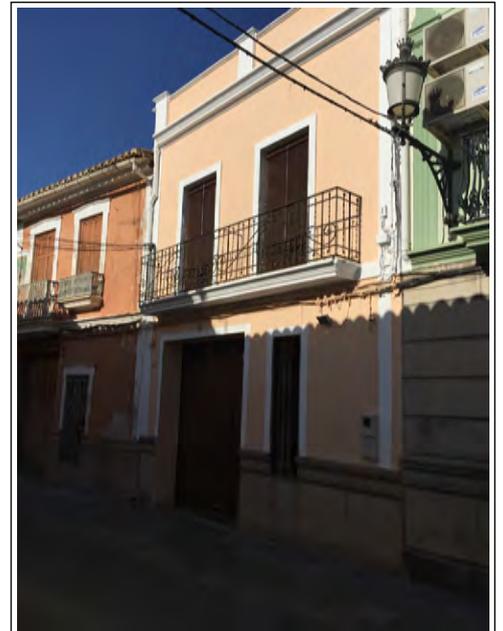
### FOTOGRAFÍAS

**FACHADA** Fachada de dos vanos

**OBSERVACIONES** Puerta de acceso en lateral izquierdo. Balconada en los dos huecos de planta primera.

Regular

Edificio entre medianeras de 2 plantas (PB + P1). La fachada se estructura en dos vanos, siendo el principal el que ocupa la parte izquierda, donde encontramos la puerta de entrada, en planta baja. Cabe destacar la utilización de una balconada en planta primera que da acceso a dos huecos de configuración predominantemente vertical. En el lateral izquierdo de la planta baja se abre una ventana también de forma vertical estando protegida completamente en rejería.

Como elemento característico de la fachada podemos destacar el zócalo de piedra original en la zona inferior de la misma. Además se hace un recercado de los huecos, tanto los de planta primera como segunda, pintando de un color diferente los mismos. Cabe destacar la protección solar utilizada en la parte superior, así como los elementos de terminación de la fachada, a modo de murete que esconde la cubierta inclinada a dos aguas. Además señalar la separación de las plantas con una moldura pintada en el mismo color que los recercados.

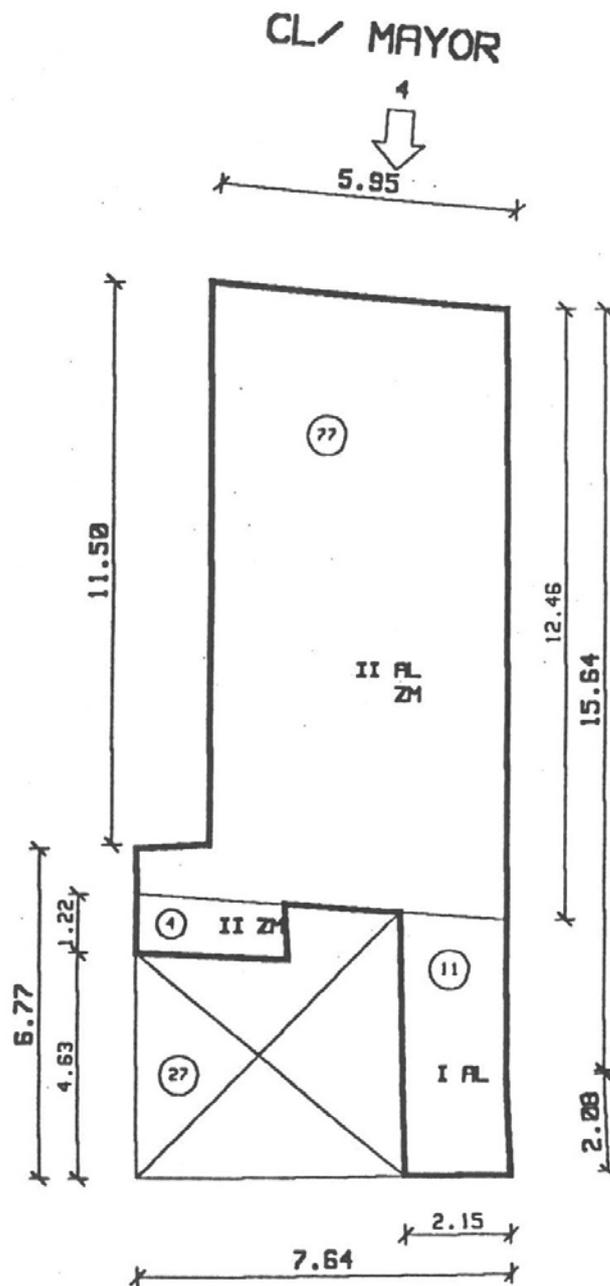
1) Croquis acotado. Fuente: Fichas catastrales CU-1: Datos gráficos. Centro de Gestión y Cooperación Tributaria. Gerencia Territorial de Valencia.

El interior de la vivienda se divide en 4 crujías, siendo la última exterior. Planta primera se constituye con las 3 primeras crujías.

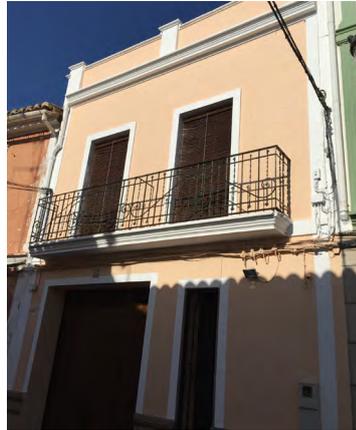
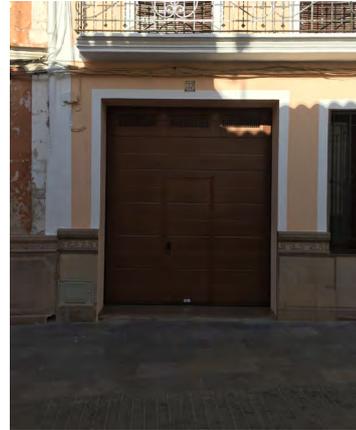
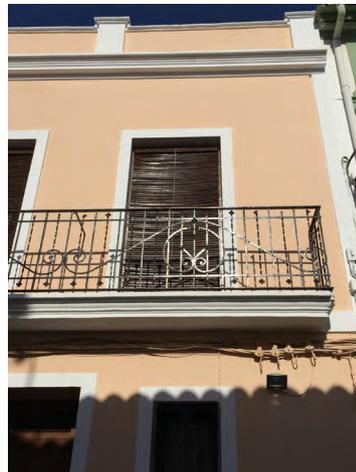
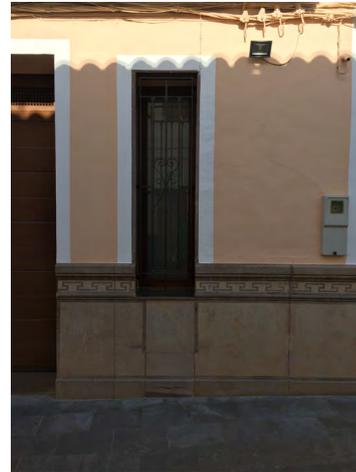
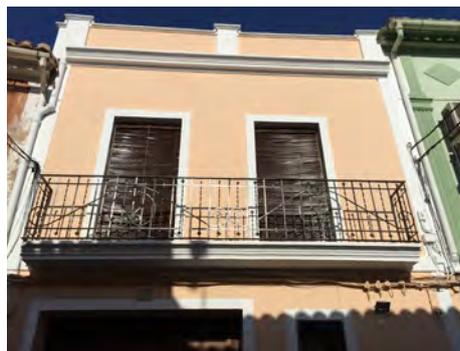
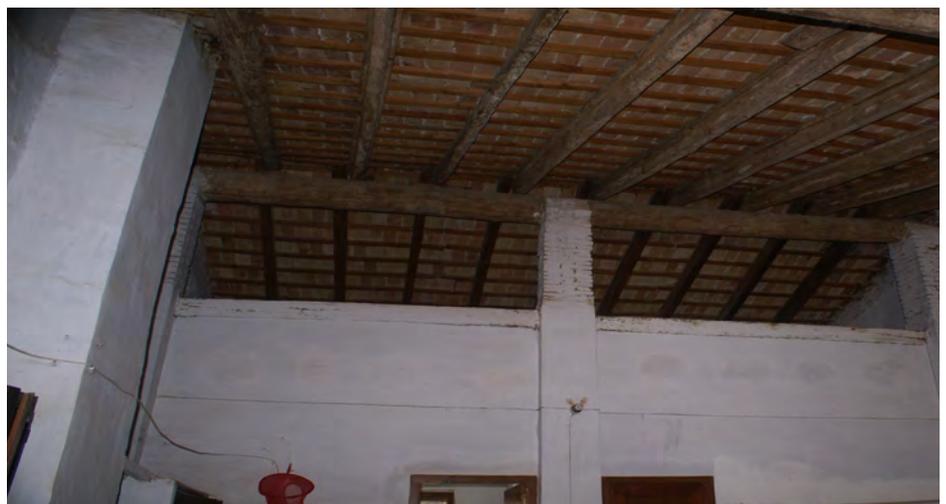
COMPONENTE PRINCIPAL		COMPONENTES					ACTUACIONES		
Nº	LETRA	COMPONENTE SECUNDARIO	VALORACIÓN	CARÁCTER	ESTADO DE CONSERVACIÓN	ACTUACIÓN	IMPORTE ESTIMADA	URGENCIA	
FACHADA PRINCIPAL	1a	Murete terminación cubierta	Impropio						
	1b*	Composición fachada - ejes	A conservar	Tipológico	Buen estado	Mantenimiento	Normal	No urgente	
	1c	Configuración huecos Planta Baja	Impropio						
	1d	Configuración huecos Planta Primera	A conservar	Tipológico	Buen estado	Mantenimiento	Normal	No urgente	
	1e	Recercado huecos	A conservar	Ambiental	Buen estado	Rehabilitación	Normal	No urgente	
	1f	Balconada	A conservar	Tipológico	Buen estado	Rehabilitación	Normal	No urgente	
	1g*	Carpintería	Irrelevante						
	1h	Rejería	A conservar	Tipológico	Buen estado	Rehabilitación	Normal	No urgente	
	1i*	Puerta	Impropio						
	1j	Zócalo	A conservar	A conservar	Material	Buen estado	Mantenimiento	Normal	No urgente
	1k	Elementos decorativos	Irrelevante

1l	Instalaciones vistas	Impropio						
	2a*	Tipología	A conservar	Ambiental	Aceptable	Mantenimiento	Normal	No urgente	
	2b*	Revestimiento	A conservar	Tipológico	Aceptable	Rehabilitación	Normal	No urgente	
	3a	Altura entre forjados	A conservar	Tipológico	Buen estado	Mantenimiento	Normal	No urgente	
4a	Unidades de vivienda	Irrelevante							
5a	Tipología	Irrelevante							
OCUPACIÓN PARCELA

1b\*: Se refiere a la composición en dos vanos.

1i \*: Se refiere a la puerta de coches actual.

2a\*: Se refiere a la tipología a dos aguas de la cubierta.

Tras realizar una inspección del interior de la vivienda se ha podido valorar el estado de conservación general de la vivienda y de los elementos que la integran. También se ha realizado un análisis del sistema constructivo, no obstante el proyecto de intervención deberá valorar de forma pormenorizada el estado de conservación de cada componente.

1g\*: El material de la carpintería deberá ser de madera en todos los huecos.

2b\*: Se refiere a la tipología del material utilizado, que podrá sustituirse por uno actual de las mismas características.

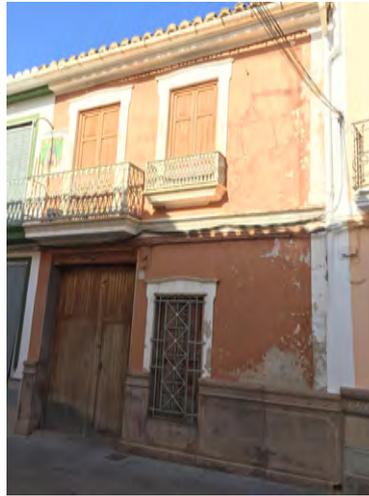
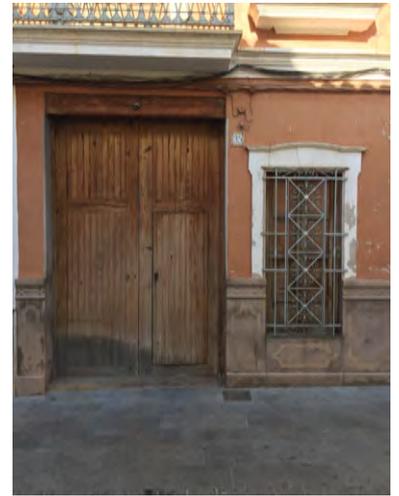
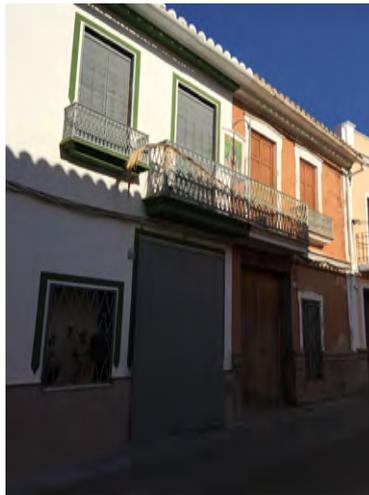
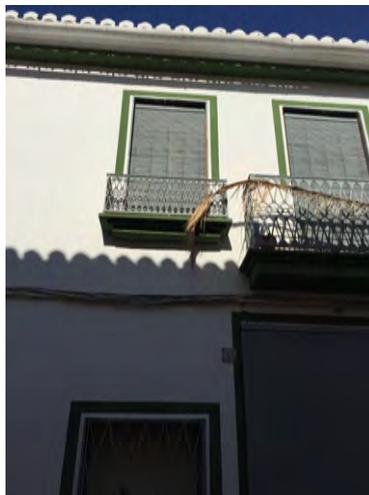
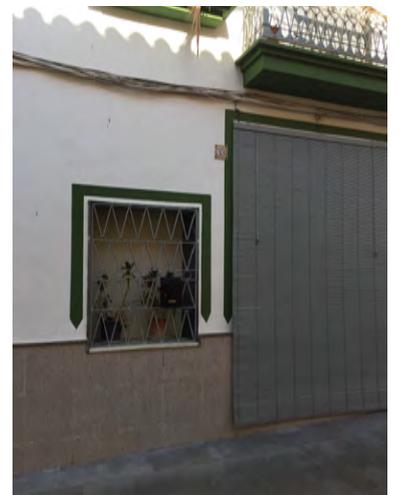
COMPONENTES PRINCIPAL			COMPONENTES SECUNDARIO				COMPONENTES			ACTUACIONES		URGENCIA
Nº	LETRA	COMPONENTE SECUNDARIO	VALORACIÓN	CARÁCTER	ESTADO DE CONSERVACIÓN	ACTUACIÓN	IMPORTRANCIA ESTIMADA	URGENCIA				
FACHADA PRINCIPAL												
1 a		Cornisa	Irrelevante									
1 b*		Composición fachada - ejes	A conservar	Tipológico	Acceptable	Mantenimiento	Normal	No urgente				
1 c		Configuración huecos	A conservar	Tipológico	Acceptable	Mantenimiento	Normal	No urgente				
1 d*		Configuración huecos impropios	Impropio									
1 e		Recercado huecos	A conservar	Ambiental	Acceptable	Rehabilitación	Normal	No urgente				
1 f		Balconada	A conservar	Material	Acceptable	Rehabilitación	Normal	No urgente				
1 g*		Carpintería	A conservar	Material	Acceptable	Rehabilitación	Normal	No urgente				
1 h		Rejería	A conservar	Material	Acceptable	Rehabilitación	Normal	No urgente				
1 i*		Rejería impropia	Impropio									
1 j		Puertas	A conservar	Material	Acceptable	Rehabilitación	Normal	No urgente

1 k		Zócalo	A conservar	Material	Acceptable	Rehabilitación	Normal	No urgente				
1 l*		Elementos decorativos	A conservar	Material	Acceptable	Rehabilitación	Normal	No urgente				
1 m		Instalaciones vistas	Impropio									
CUBIERTA												
2 a*		Tipología	A conservar	Ambiental	Acceptable	Mantenimiento	Normal	No urgente				
2 b*		Revestimiento	A conservar	Tipológico	Acceptable	Rehabilitación	Normal	No urgente				
2 c		Recogida de aguas	Irrelevante									
ESTRUCTURA												
3 a		Altura entre forjados	A conservar	Tipológico	Acceptable	Mantenimiento	Normal	No urgente				
INTERIOR												
4 a		Unidades de vivienda	Irrelevante									
OCUPACIÓN PARCELA												
5 a		Tipología	Irrelevante
