**PLAN ESPECIAL DE PROTECCIÓN DEL ENTORNO DE LOS BB.II.CC
CASTILLO, PORTALES, TORREONES Y MURALLA DE BENISSANÓ.
CATÁLOGO DE BIENES Y ESPACIOS PROTEGIDOS**

DIRECCIÓN Calle Cavanilles Villarrasa, 14
DENOMINACIÓN Vivienda unifamiliar
SECCIÓN Patrimonio Cultural
CLASE -
REFERENCIA CATASTRAL 8078322YJ0887N0001JQ
SUELO Urbano
PROTECCIÓN ANTERIOR Ninguna

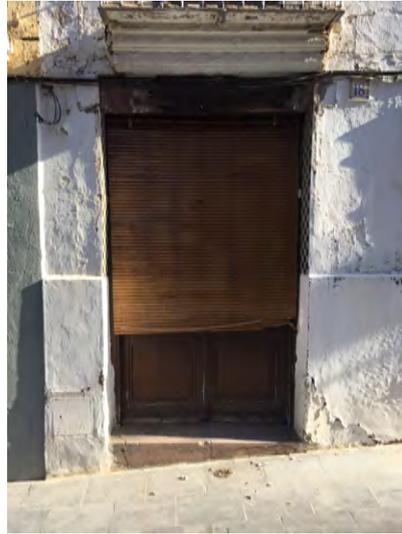
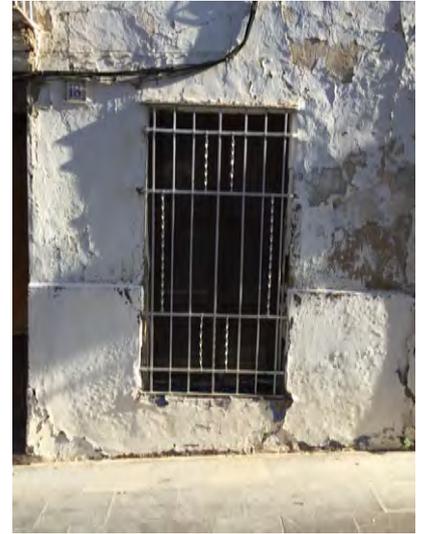
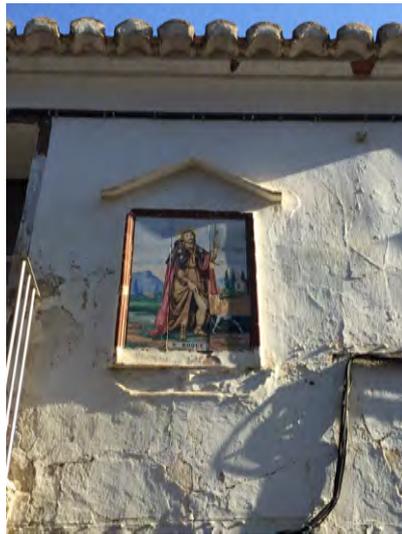
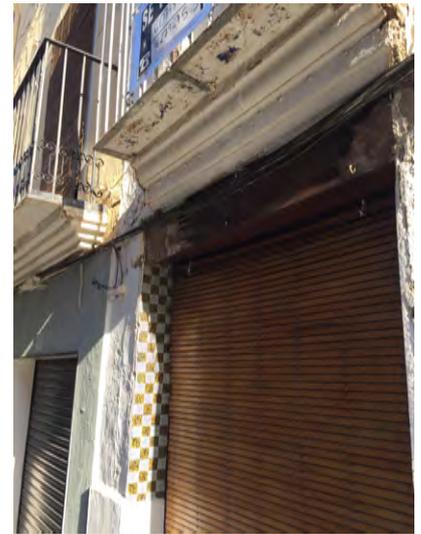
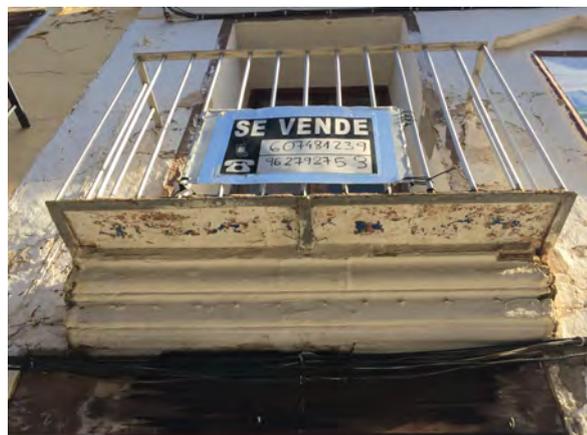
COMPONENTE PRINCIPAL			COMPONENTES				ACTUACIONES		
Nº	LETRA	COMPONENTE SECUNDARIO	VALORACIÓN	CARÁCTER	ESTADO DE CONSERVACIÓN	ACTUACIÓN	IMPORTANCIA ESTIMADA	URGENCIA	
FACHADA PRINCIPAL									
1 a*		Cornisa	A conservar	Ambiental	Deficiente	Rehabilitación	Normal	No urgente	
1 b*		Composición fachada - ejes	A conservar	Tipológico	Deficiente	Mantenimiento	Normal	No urgente	
1 c*		Configuración huecos	A conservar	Tipológico	Deficiente	Mantenimiento	Normal	No urgente	
		Balcones	A conservar	Material	Deficiente	Rehabilitación	Alta	Urgente	
1 d*		Carpintería	A conservar	Material	Deficiente	Rehabilitación	Alta	Urgente	
1 e*		Rejería	A conservar	Material	Deficiente	Rehabilitación	Normal	No urgente	
1 f*		Puerta	Irrelevante						
1 g		Zócalo	A conservar	Ambiental	Deficiente	Rehabilitación	Normal	No urgente	
1 h*		Elementos decorativos	A conservar	Material	Deficiente	Mantenimiento	Alta	Urgente	
1 i*		Elementos decorativos	A conservar	Material	Deficiente	Mantenimiento	Alta	Urgente

1 j		Instalaciones vistas	Impropio						
CUBIERTA									
2 a*		Tipología	A conservar	Ambiental	Deficiente	Mantenimiento	Alta	Urgente	
2 b*		Revestimiento	A conservar	Tipológico	Deficiente	Rehabilitación	Alta	Urgente	
3 a		Altura entre forjados	A conservar	Tipológico	Deficiente	Mantenimiento	Normal	No urgente	
ESTRUCTURA									
4 a		Unidades de vivienda	Irrelevante						
INTERIOR									
5 a		Tipología	Irrelevante

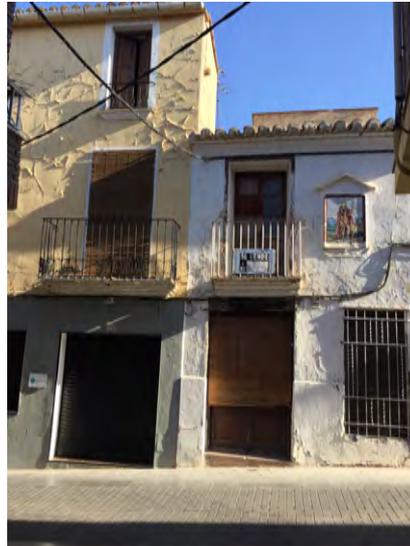
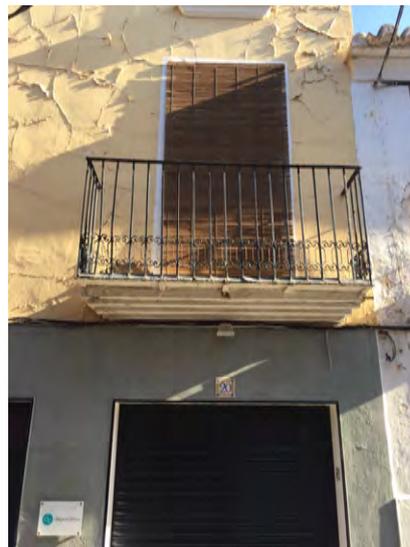
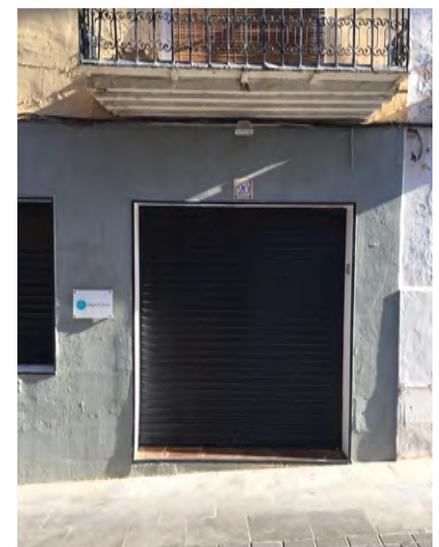
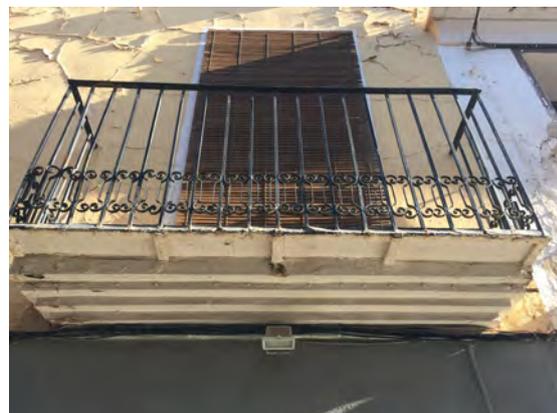
COMPONENTES				ACTUACIONES					
COMPONENTE PRINCIPAL	Nº	LETRA	COMPONENTE SECUNDARIO	VALORACIÓN	CARÁCTER	ESTADO DE CONSERVACIÓN	ACTUACIÓN	IMPORTANCIA ESTIMADA	URGENCIA
FACHADA PRINCIPAL	1a*		Cornisa	Irrelevante					
	1b*		Composición fachada - ejes	A conservar	Tipológico	Deficiente	Mantenimiento	Normal	No urgente
	1c*		Configuración huecos	A conservar	Tipológico	Deficiente	Mantenimiento	Normal	No urgente
	1d*		Configuración huecos: impropios	Impropio					
	1e*		Revestimiento impropio	Impropio					
	1f*		Recercado huecos	A conservar	Ambiental	Deficiente	Rehabilitación	Normal	No urgente
	1g*		Balcones	A conservar	Material	Deficiente	Rehabilitación	Alta	Urgente
	1h*		Carpintería	A conservar	Material	Deficiente	Rehabilitación	Alta	Urgente
	1i*		Carpintería impropia	Impropio					
	1j*		Rejería	A conservar	Material	Deficiente	Rehabilitación	Normal	No urgente
	1k		Puerta	Impropio					
	1l		Instalaciones vistas	Impropio

CUBIERTA	2a*		Tipología	A conservar	Ambiental	Deficiente	Mantenimiento	Alta
2b*			Revestimiento	A conservar	Tipológico	Deficiente	Rehabilitación	Alta	Urgente
ESTRUCTURA INTERIOR	2c		Recogida de aguas	Irrelevante					
	3a		Altura entre forjados	A conservar	Tipológico	Aceptable	Mantenimiento	Normal	No urgente
OCUPACIÓN PARCELA	4a		Unidades de vivienda	Irrelevante					
	5a		Tipología	Irrelevante

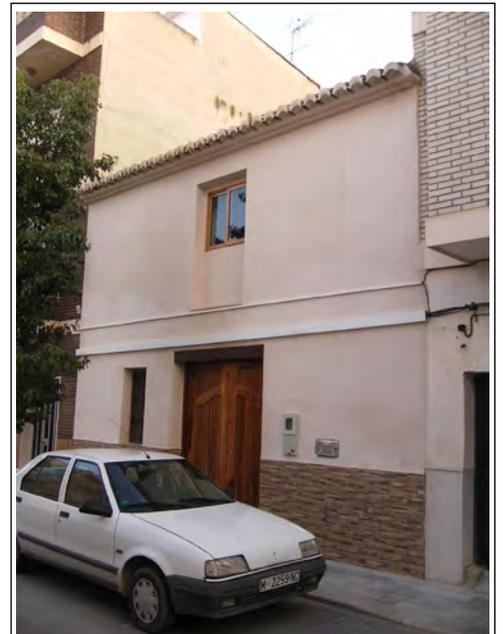
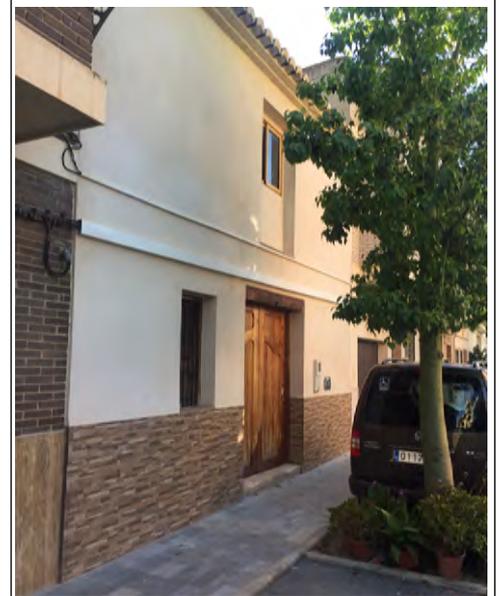
Edificio entre medianeras de 2 plantas (PB + P1). La fachada era en origen simétrica y se estructuraba en tres vanos, siendo el principal el que ocupa la parte central, donde encontramos la puerta de entrada, en planta baja, y la ventana con antepecho, en planta primera. En los laterales se abrían dos ventanas de forma predominantemente vertical, excepto en el caso inferior derecho que no se abre hueco.

En la actualidad se han cegado todos los huecos excepto la puerta de entrada, la ventana inferior izquierda y el hueco superior central, que se ha macizado, abriéndose una pequeña ventana.

Como elemento característico de la fachada es la utilización de carpinterías de madera, así como la puerta maciza de entrada. En el interior de las jambas del hueco de acceso se han colocado azulejos cerámicos. Además se hace un recrecido en la parte inferior de la fachada para configurar el zócalo, realizado con un acabado bruñido. Destacar que en esta fachada no sobrevuela ningún balcón, sino que se abre un hueco de gran dimensión central y se protege con antepecho.

La cubierta es inclinada a dos aguas con cornisa realizada con dos hiladas de ladrillos macizos.

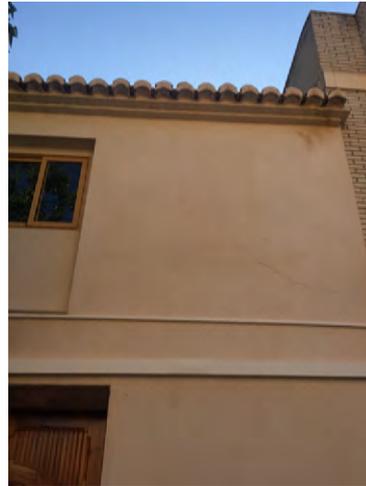
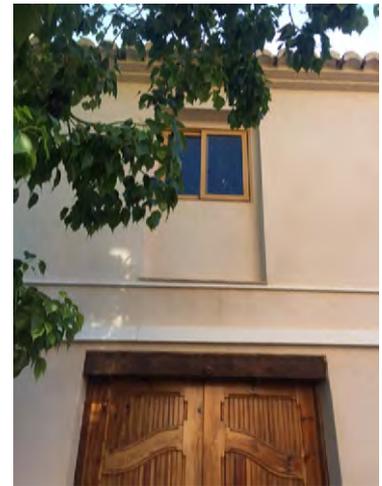
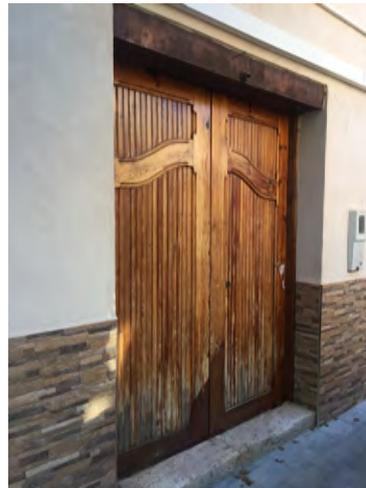
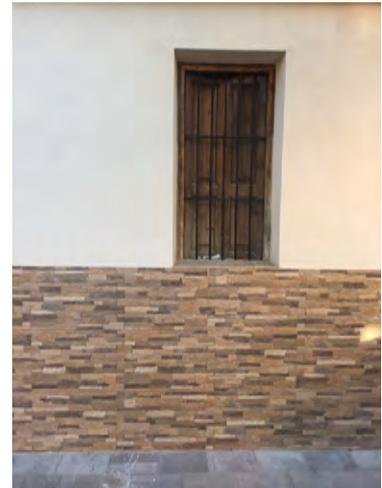
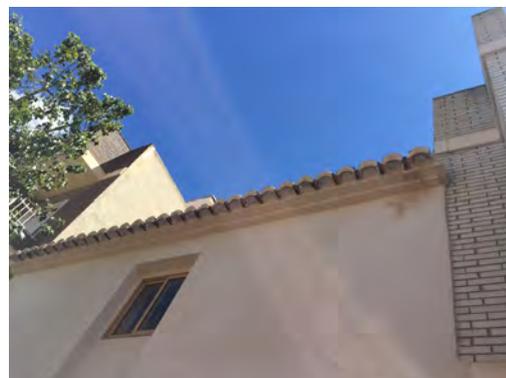
COMPONENTE PRINCIPAL		COMPONENTES					ACTUACIONES		
Nº	LETRA	COMPONENTE SECUNDARIO	VALORACIÓN	CARÁCTER	ESTADO DE CONSERVACIÓN	ACTUACIÓN	IMPORTANCIA ESTIMADA	URGENCIA	
FACHADA PRINCIPAL	1a*	Cornisa	A conservar	Ambiental	Buen estado	Rehabilitación	Normal	No urgente	
	1b*	Composición fachada - ejes	A conservar	Tipológico	Buen estado	Mantenimiento	Normal	No urgente	
	1c	Configuración huecos	A conservar	Tipológico	Buen estado	Mantenimiento	Normal	No urgente	
	1d*	Configuración huecos impropios	Impropio						
	1e*	Balcones	A conservar	Tipológico	Buen estado	Rehabilitación	Normal	No urgente	
	1f*	Carpintería	A conservar	Tipológico	Buen estado	Rehabilitación	Normal	No urgente	
	1g*	Carpintería impropia	Impropio						
	1h	Rejería	Irrelevante						
	1i	Puerta	A conservar	Material	Buen estado	Restauración	Normal	No urgente	
	1j*	Zócalo	A conservar	Ambiental	Buen estado	Rehabilitación	Normal	No urgente	
CUBIERTA	1k	Instalaciones vistas	Impropio

2a*	Tipología	A conservar	Ambiental	Buen estado	Mantenimiento	Normal	No urgente	
ESTRUCTURA	2b*	Revestimiento	A conservar	Tipológico	Buen estado	Rehabilitación	Normal	No urgente	
	3a	Altura entre forjados	A conservar	Tipológico	Buen estado	Mantenimiento	Normal	No urgente	
INTERIOR	4a	Unidades de vivienda	Irrelevante						
	5a	Tipología	Irrelevante

1a*: Se refiere a la tipología elegida para la realización de la cornisa.

1b*: Se refiere a la composición en tres vanos.

1d*: Se refiere al hueco superior.

1e*: Se refiere a la realización de balcón sin sobresalir de la línea de fachada.

1f *: Se refiere al material de la carpintería, que deberá ser de madera en todos los huecos.

1g*: Se refiere a la carpintería del hueco superior.

1j *: Se refiere a que se deberá mantener en la nueva construcción un zócalo.

2a*: Se refiere a la tipología a dos aguas de la cubierta.

2b*: Se refiere a la tipología del material utilizado, que podrá sustituirse por uno actual de las mismas características.

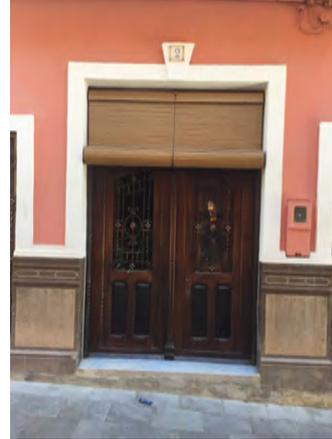
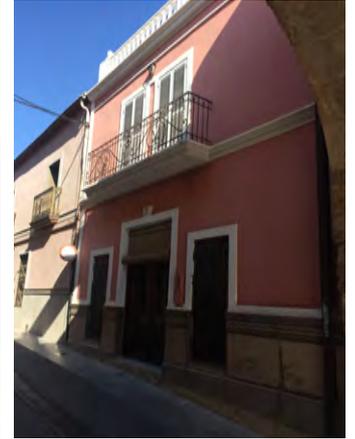
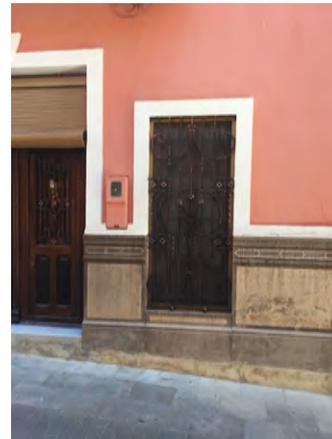
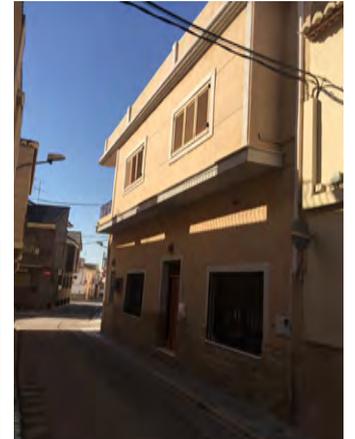
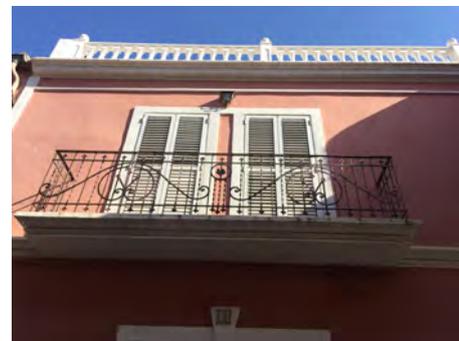
1 j		Instalaciones vistas	Impropio	Material	Aceptable	Eliminación	Normal	No urgente	
	FACHADA LATERAL	2 a		Muro terminación fachada	Impropio	Ambiental	Aceptable	Eliminación	Normal	No urgente
		2 b		Composición fachada - ejes	Impropio	Tipológico	Aceptable	Eliminación	Normal	No urgente
		2 c		Configuración huecos	Impropio	Tipológico	Aceptable	Eliminación	Normal	No urgente
		2 d		Recercado huecos	A conservar	Ambiental	Aceptable	Rehabilitación	Normal	No urgente
2 e			Balcones	Impropio	Material	Aceptable	Eliminación	Normal	No urgente	
2 f			Parte construcción volada	Impropio	Tipológico	Aceptable	Eliminación	Normal	No urgente	
2 g*			Carpintería	Impropio	Material	Aceptable	Eliminación	Normal	No urgente	
CUBIERTA	2 h		Rejería	Irrelevante						
	2 i		Puerta	Irrelevante						
	2 j*		Zócalo	A conservar	Material	Aceptable	Rehabilitación	Normal	No urgente	
	2 k		Instalaciones vistas	Impropio	Material	Aceptable	Eliminación	Normal	No urgente

3 a*		Tipología	A conservar	Tipológico	Aceptable	Mantenimiento	Normal	No urgente	
	3 b*		Revestimiento	A conservar	Material	Aceptable	Rehabilitación	Normal	No urgente	
	3 c		Recogida de aguas	Irrelevante						
	4 a		Altura entre forjados	A conservar	Tipológico	Aceptable	Mantenimiento	Normal	No urgente	
	5 a		Unidades de vivienda	Irrelevante						
	6 a		Tipología	Irrelevante						
CONJUNTO EDIFICATORIO	7 a*		Proyecto Unitario	A conservar	Tipológico	Deficiente	Rehabilitación	Normal	No urgente
