**PLAN ESPECIAL DE PROTECCIÓN DEL ENTORNO DE LOS BB.II.CC  
CASTILLO, PORTALES, TORREONES Y MURALLA DE BENISSANÓ.  
CATÁLOGO DE BIENES Y ESPACIOS PROTEGIDOS**

BC-PA 8078517

**DIRECCIÓN** Plaza Conde Sástago, 19  
**DENOMINACIÓN** Vivienda unifamiliar  
**SECCIÓN** Patrimonio Cultural  
**CLASE** -  
**REFERENCIA CATASTRAL** 8078517YJ0887N0001UQ  
**SUELO** Urbano  
**PROTECCIÓN ANTERIOR** Ninguna

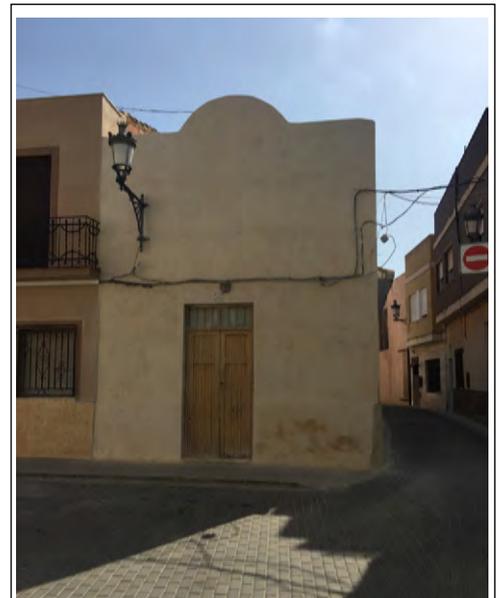
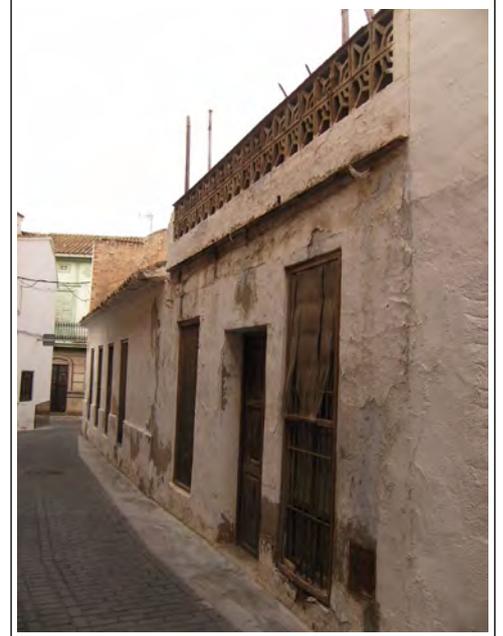
**FOTOGRAFÍAS**

**TIPOLOGÍA** Unifamiliar  
**AUTORÍA** -  
**CUBIERTA** Cubierta inclinada a una agua  
**FACHADA** Fachada principal con un solo hueco central

**OBSERVACIONES** Hueco central de acceso y remate de la fachada de forma ornamental

Regular

Edificio entre medianeras de 1 planta (PB). La fachada principal se estructura en un único vano central, donde encontramos la puerta de entrada, tratándose de una puerta de madera maciza, con apertura superior de vidrio. En la fachada lateral se abren huecos de forma predominantemente vertical de forma continua, siendo en su mayoría ventanas a excepción de una puerta. Todos las ventanas están protegidas completamente por rejería embebida en el mismo hueco.

Como elemento característico de las fachadas destacar la utilización de un zócalo, realizado mediante el recrado de la terminación de la fachada y pintado en el mismo color que el resto de la misma. Señalar la utilización de carpinterías de madera y como elemento diferenciador, la fachada principal recayente a la Plaza Conde Sástago se termina con un murete en forma de semicírculo.

La cubierta es inclinada a una agua, con cornisa realizada en base a una hilada de ladrillos macizos, en la parte frontal. Y en la parte trasera es cubierta plana con antepecho de obra realizado mediante celosías.

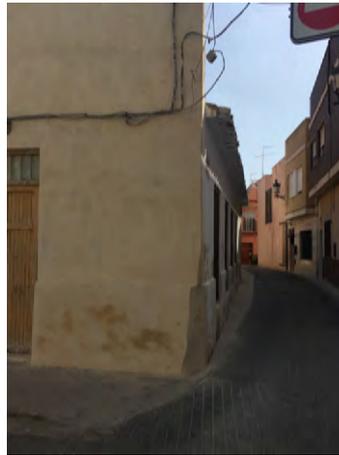
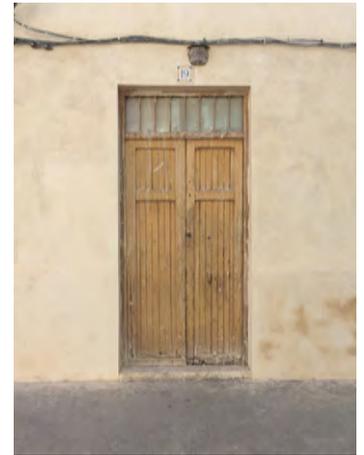
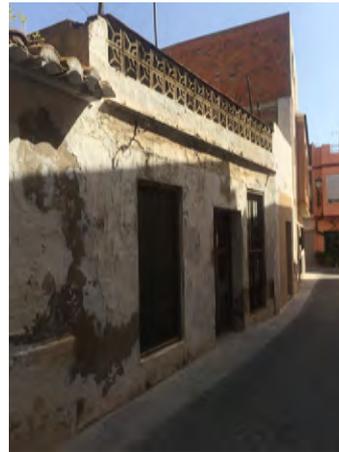
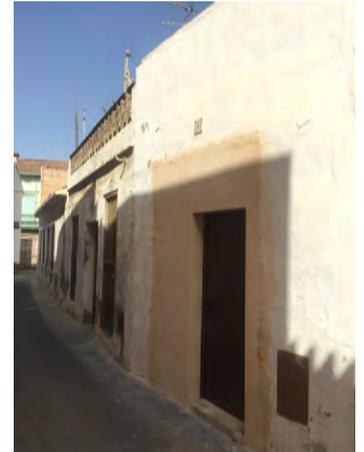
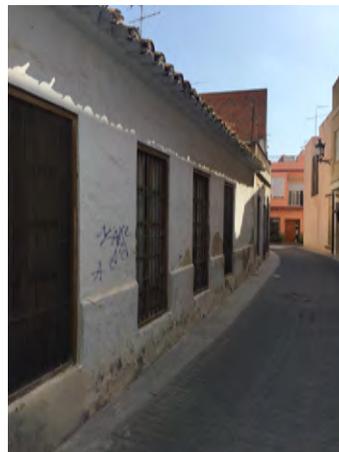
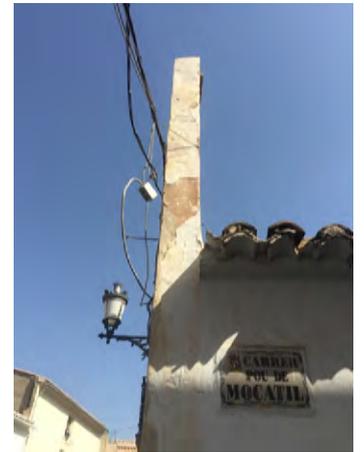
2) Fotografías de detalle de componentes principales (referidas a la tabla del apartado 8).

COMPONENTES				ACTUACIONES					
COMPONENTE PRINCIPAL	Nº	LETRA	COMPONENTE SECUNDARIO	VALORACIÓN	CARÁCTER	ESTADO DE CONSERVACIÓN	ACTUACIÓN	IMPORTANCIA ESTIMADA	URGENCIA
FACHADA PRINCIPAL	1a*		Murete terminación / decorativo	A conservar	Tipológico	Aceptable	Rehabilitación	Normal	No urgente
	1b*		Composición fachada - ejes	A conservar	Tipológico	Aceptable	Mantenimiento	Normal	No urgente
	1c*		Configuración huecos	A conservar	Tipológico	Aceptable	Mantenimiento	Normal	No urgente
	1d*		Carpintería	A conservar	Ambiental	Deficiente	Rehabilitación	Normal	No urgente
	1e*		Puerta	A conservar	Tipológico	Deficiente	Rehabilitación	Normal	No urgente
	1f*		Zócalo	A conservar	Ambiental	Deficiente	Rehabilitación	Normal	No urgente
	1g		Instalaciones vistas	Impropio					
	2a*		Cornisa	A conservar	Ambiental	Deficiente	Rehabilitación	Alta	Urgente
	2b		Composición fachada - ejes	Irrelevante					
	2c*		Configuración huecos	A conservar	Tipológico	Deficiente	Mantenimiento	Normal	No urgente

FACHADA TRASERA	2d*		Carpintería	A conservar	Ambiental	Deficiente	Rehabilitación	Normal	No urgente
	2e		Rejería	A conservar	Tipológico	Aceptable	Rehabilitación	Normal	No urgente
	2f		Puerta	Irrelevante					
	2g*		Zócalo	A conservar	Ambiental	Deficiente	Rehabilitación	Normal	No urgente
	2h		Antepecho cubierta plana	Impropio					
	2i		Instalaciones vistas	Impropio					
	3a*		Tipología	A conservar	Ambiental	Deficiente	Mantenimiento	Alta	Urgente
	3b*		Revestimiento	A conservar	Tipológico	Deficiente	Rehabilitación	Alta	Urgente
	4a		Altura entre forjados	Irrelevante					
	5a		Unidades de vivienda	Irrelevante					
OCUPACIÓN PARCELA	6a		Tipología	Irrelevante

El estado de conservación de los componentes es el que se ha podido valorar de forma aparente mediante inspección visual desde el exterior de la vivienda y por tanto no tiene validez a efectos constructivos, no obstante el proyecto de intervención deberá valorar de forma pormenorizada el estado de conservación de cada componente.

1a\*: Se refiere al murete de terminación de la fachada, que se deberá reproducir en el caso de nueva construcción.

1b\*: Se refiere a la composición en un vano.

1c\* y 2c\*: Se refiere a la configuración predominantemente vertical de los huecos.

1d\* y 2d\*: Se refiere a la tipología de la carpintería, que deberá ser de madera en todos los huecos.

1e\*: Se refiere a la tipología de la puerta de dos hojas, que deberá ser de madera maciza, a excepción de la parte superior donde podrán existir huecos.

1f \* y 2g\*: Se refiere a la utilización de un zócalo, sin importar el material y la técnica utilizada actualmente.

2a\*: Se refiere a la tipología elegida para la realización de la cornisa.

3a\*: Se refiere a la tipología a dos aguas de la cubierta.

3b\*: Se refiere a la tipología del material utilizado, que podrá sustituirse por uno actual de las mismas características.

Respecto de los elementos impropios, deben eliminarse cuando se realicen intervenciones parciales de carácter integral que afecten a la zona del edificio donde se localiza este elemento, cuando se realice una intervención de carácter integral en el edificio, si se produce cambio de uso global (dominante) del edificio o un cambio de uso del local de planta baja (en el caso del local, cambio de uso se considera también el cambio entre las distintas modalidades dentro de cada uso, por ejemplo cambiar de uso terciario-oficinas a uso terciario-hostelero).

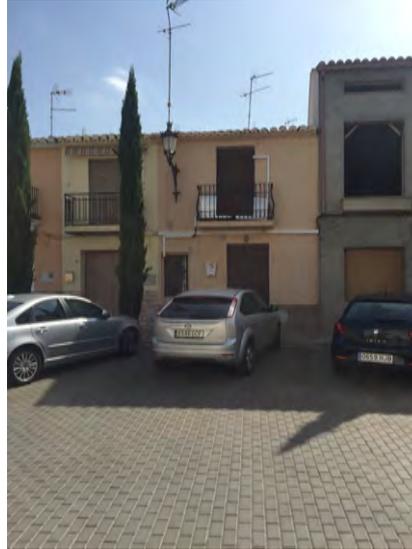
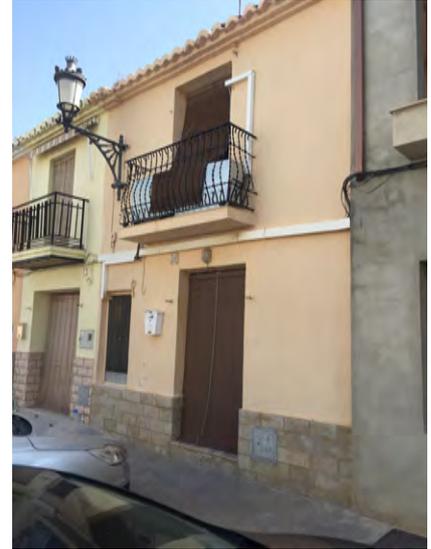
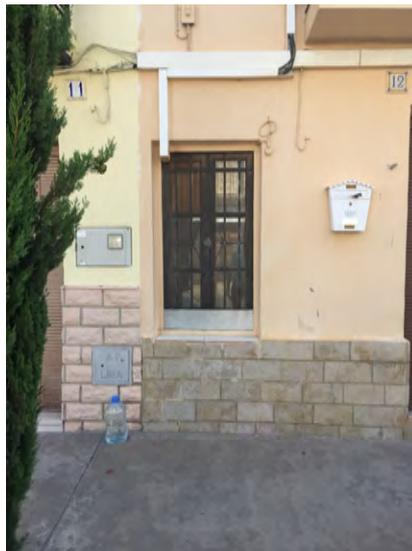
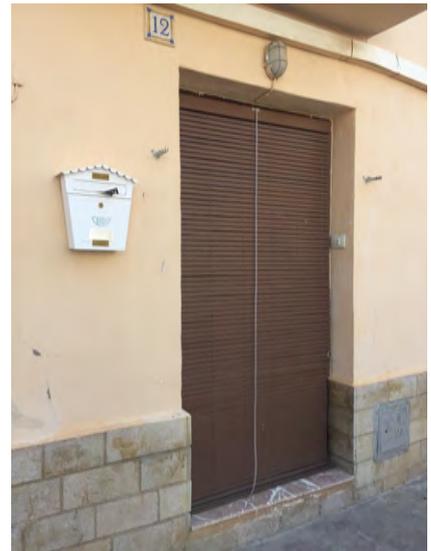
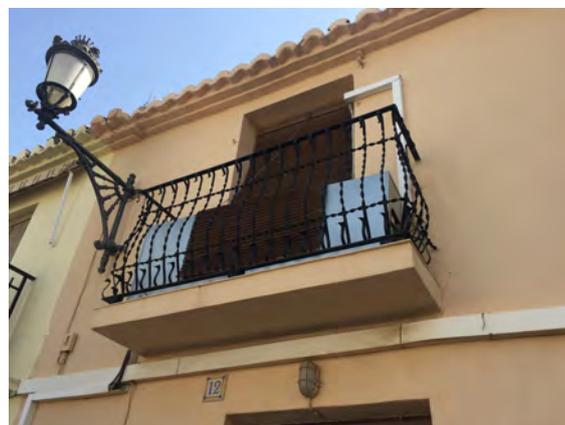
COMPONENTES PRINCIPAL			COMPONENTES SECUNDARIO				ACTUACIONES		
Nº	LETRA	COMPONENTE SECUNDARIO	VALORACIÓN	CARÁCTER	ESTADO DE CONSERVACIÓN	ACTUACIÓN	IMPORTANCIA ESTIMADA	URGENCIA	
FACHADA PRINCIPAL	1 a*	Cornisa	A conservar	Ambiental	Aceptable	Rehabilitación	Normal	No urgente	
	1 b*	Composición fachada - ejes	A conservar	Tipológico	Aceptable	Mantenimiento	Normal	No urgente	
	1 c*	Configuración huecos	A conservar	Tipológico	Aceptable	Mantenimiento	Normal	No urgente	
	1 d*	Configuración huecos improprios	Impropio	Tipológico	Aceptable	Eliminación	Normal	No urgente	
	1 e	Balcones	A conservar	Tipológico	Aceptable	Rehabilitación	Normal	No urgente	
	1 f*	Carpintería	Irrelevante	Tipológico	Aceptable	Rehabilitación	Normal	No urgente	
	1 g	Rejería	A conservar	Tipológico	Aceptable	Rehabilitación	Normal	No urgente	
	1 h*	Puerta	Irrelevante	Tipológico	Aceptable	Rehabilitación	Normal	No urgente	
	1 i*	Zócalo	A conservar	Ambiental	Aceptable	Rehabilitación	Normal	No urgente

1 j	Instalaciones vistas	Impropio	Tipológico	Aceptable	Mantenimiento	Normal	No urgente	
	2 a*	Tipología	A conservar	Ambiental	Aceptable	Rehabilitación	Normal	No urgente	
	2 b*	Revestimiento	A conservar	Tipológico	Aceptable	Mantenimiento	Normal	No urgente	
	3 a	Altura entre forjados	A conservar	Tipológico	Aceptable	Mantenimiento	Normal	No urgente	
4 a	Unidades de vivienda	Irrelevante							
5 a	Tipología	Irrelevante							
6 a*	Proyecto Unitario	A conservar	Tipológico	Aceptable	Mantenimiento	Normal	No urgente

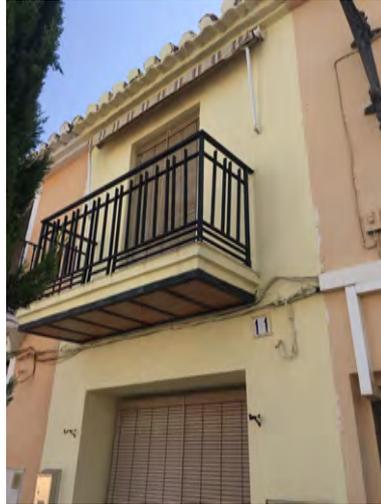
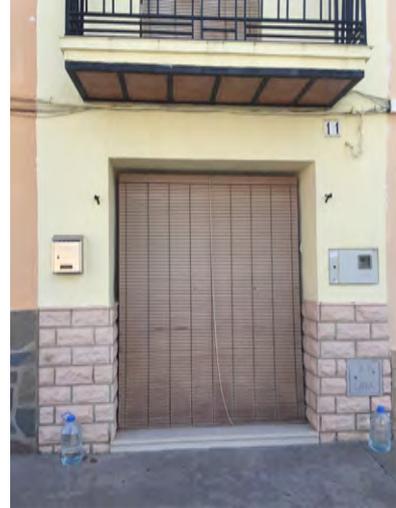
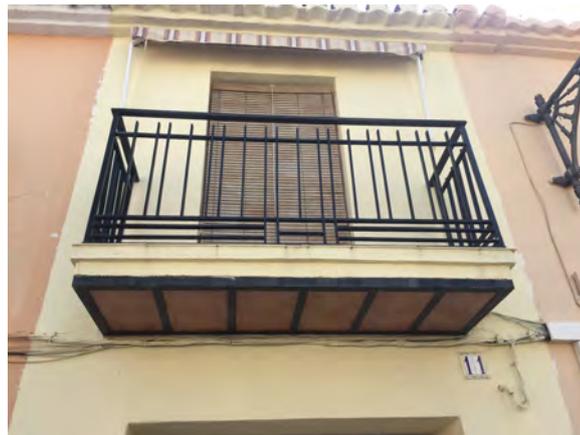
COMPONENTES				ACTUACIONES					
COMPONENTE PRINCIPAL	Nº	LETRA	COMPONENTE SECUNDARIO	VALORACIÓN	CARÁCTER	ESTADO DE CONSERVACIÓN	ACTUACIÓN	IMPORTANCIA ESTIMADA	URGENCIA
FACHADA PRINCIPAL	1 a*		Comisa	A conservar	Ambiental	Aceptable	Rehabilitación	Normal	No urgente
	1 b*		Composición fachada - ejes	A conservar	Tipológico	Aceptable	Mantenimiento	Normal	No urgente
	1 c*		Configuración huecos	A conservar	Tipológico	Aceptable	Mantenimiento	Normal	No urgente
	1 d*		Balcones	Irrelevante					
	1 e*		Carpintería	Irrelevante					
	1 f		Rejería	Irrelevante					
	1 g*		Puerta	Irrelevante					
	1 h*		Zócalo	A conservar	Ambiental	Aceptable	Rehabilitación	Normal	No urgente
	1 i		Instalaciones vistas	Impropio					
	CUBIERTA	2 a*		Tipología	A conservar	Ambiental	Aceptable	Mantenimiento	Normal
ESTRUCTURA	2 b*		Revestimiento	A conservar	Tipológico	Aceptable	Rehabilitación	Normal	No urgente
	3 a		Altura entre forjados	A conservar	Tipológico	Aceptable	Mantenimiento	Normal	No urgente

INTERIOR	4 a		Unidades de vivienda	Irrelevante					
OCUPACIÓN PARCELA	5 a		Tipología	Irrelevante					
CONJUNTO EDIFICATORIO	6 a*		Proyecto Unitario	A conservar	Tipológico	Aceptable	Mantenimiento	Normal	No urgente
