**PLAN ESPECIAL DE PROTECCIÓN DEL ENTORNO DE LOS BB.II.CC  
CASTILLO, PORTALES, TORREONES Y MURALLA DE BENISSANÓ.  
CATÁLOGO DE BIENES Y ESPACIOS PROTEGIDOS**

F67

BC-PP 8078607

**DIRECCIÓN** Calle Mayor, 26  
**DENOMINACIÓN** Vivienda unifamiliar  
**SECCIÓN** Patrimonio Cultural  
**CLASE** -  
**REFERENCIA CATASTRAL** 8078607YJ0887N0001JQ  
**SUELO** Urbano  
**PROTECCIÓN ANTERIOR** Ninguna

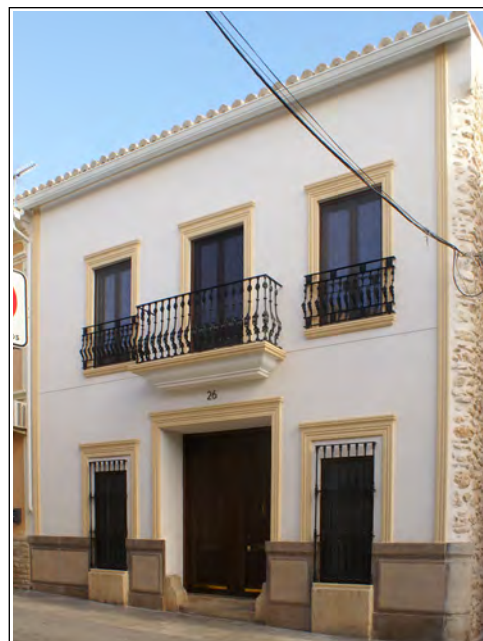
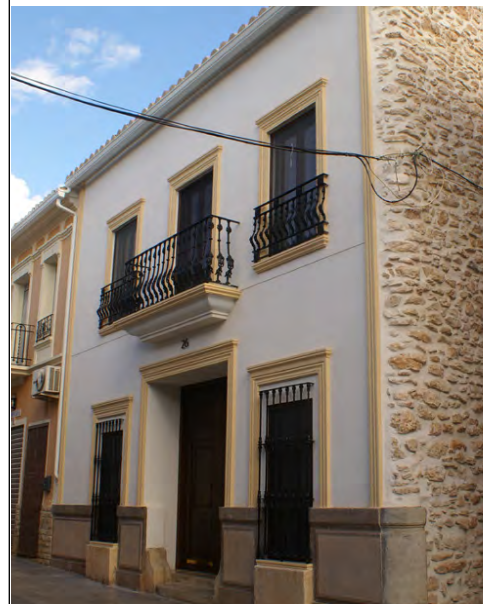
Normal

Edificio en esquina de 2 plantas (PB + P1) que sigue la composición típica. La fachada principal se estructura en tres vanos, siendo el principal el que ocupa la parte central, donde encontramos la puerta de entrada en planta baja y el balcón en primera planta. En los laterales se abren dos ventanas de componente predominantemente vertical, estando las de planta baja protegidas en su totalidad, y las de planta primera, con antepecho al estilo de pequeño balcón, ambas en rejería.

Cabe destacar la utilización de un zócalo de piedra original, así como la protección del hueco de acceso, con unas protecciones de piedra en la parte inferior. La puerta es de madera maciza de dos hojas, y de grandes dimensiones. Y la carpintería utilizada en todos los huecos de fachada es de madera. Destacar así mismo los recercados de los huecos, realizados mediante molduras pintadas en diferente color al de la base de la fachada. También se utiliza una moldura para la separación de plantas y para rematar la esquina. En cuanto a la fachada lateral, actualmente únicamente se abren dos ventanas alineadas de forma cuadrada. El volumen trasero, se encuentra derribado a la espera de proyecto.

La cubierta es inclinada a dos aguas, con cornisa realizada mediante moldura simple a la que se adosa el canal de recogida de aguas pluviales.

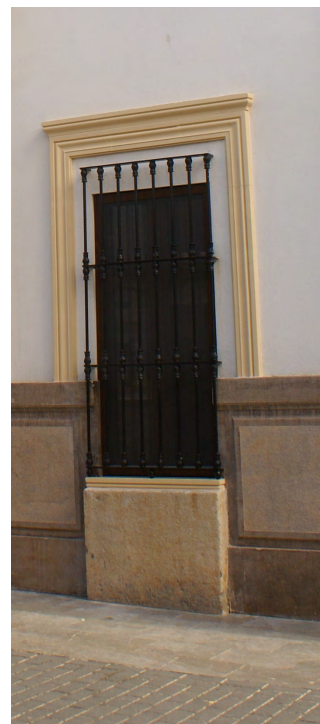
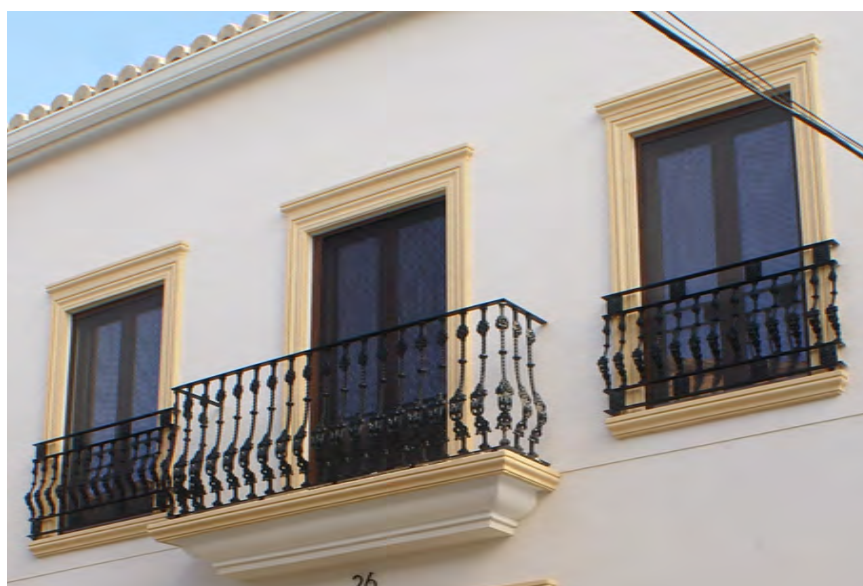
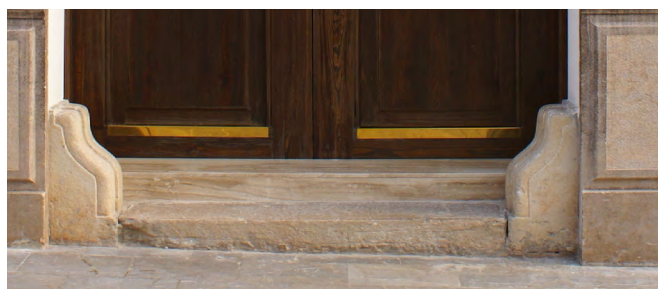
| COMPONENTES | | | | | ACTUACIONES | | | | |
|---|---|---|---|---|---|---|---|---|---|
| FACHADA PRINCIPAL | 1 a* | | Cornisa | A conservar | Ambiental | Aceptable | Rehabilitación | Normal | No urgente |
| | 1 f* | | Carpintería | A conservar | Material | Deficiente | Rehabilitación | Normal | No urgente |
| | 2 b | | Configuración huecos | Impropio | Tipológico | Aceptable | Eliminación | Normal | No urgente |

1a\*: Se refiere a la tipología elegida para la realización de la cornisa.

1f\*: Se refiere al material de la carpintería, que deberá ser de madera en todos los huecos.

1e\*: Se refiere a la tipología utilizada para la realización del balcón. Se deberá mantener el actual en caso de posible restauración cumpliendo con los parámetros de seguridad establecidos.

3b\*: Se refiere a la tipología del material utilizado, que podrá sustituirse por uno actual de las mismas características.

Respecto de los elementos impropios, deben eliminarse cuando se realicen intervenciones parciales de carácter integral que afecten a la zona del edificio donde se localiza este elemento, cuando se realice una intervención de carácter integral en el edificio, si se produce cambio de uso global (dominante) del edificio o un cambio de uso del local de planta baja (en el caso del local, cambio de uso se considera también el cambio entre las distintas modalidades dentro de cada uso, por ejemplo cambiar de uso terciario-oficinas a uso terciario-hostelero).

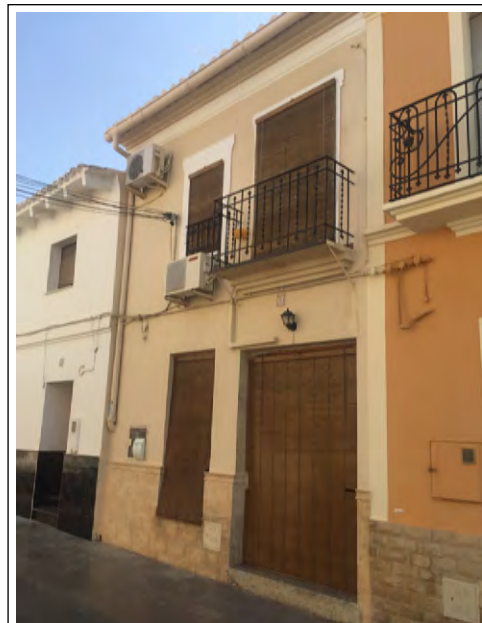
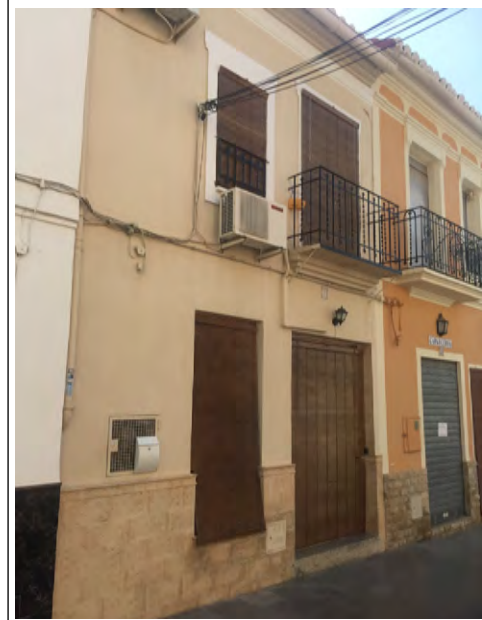
Normal. Reforma media 1957.

Edificio entre medianeras de 2 plantas (PB + P1) que sigue una composición de fachada en dos vanos, siendo el principal el que ocupa la parte derecha, donde encontramos la puerta de entrada en planta baja, y el balcón en primera planta. En el lateral izquierdo se abren dos ventanas de componente predominantemente vertical, siendo en planta baja protegido en su totalidad, y en planta primera una ventana con antepecho, ambas protecciones de rejería.

Como elemento característico de la fachada, podemos señalar los recercados de las ventanas, que se hacen mediante molduras pintadas en un color diferente al resto de la fachada. Además, destacar la utilización de un zócalo de piedra en la parte inferior, y la tipología de balcón utilizada, muy representativa de la técnica habitual del entorno.

La cubierta es inclinada a dos aguas, con cornisa realizada mediante moldura simple a la que se adosa el canal de recogida de aguas pluviales.
