CATÁLOGO DE BIENES Y ESPACIOS PROTEGIDOS

PLAN ESPECIAL DE PROTECCIÓN DEL ENTORNO DE LOS BB.II.CC CASTILLO, PORTALES, TORREONES Y MURALLA DE BENISSANÓ. CATÁLOGO DE BIENES Y ESPACIOS PROTEGIDOS

DIRECCIÓN Calle de les Forces Armades, 2

DENOMINACIÓN Vivienda plurifamiliar **SECCIÓN** Patrimonio Cultural

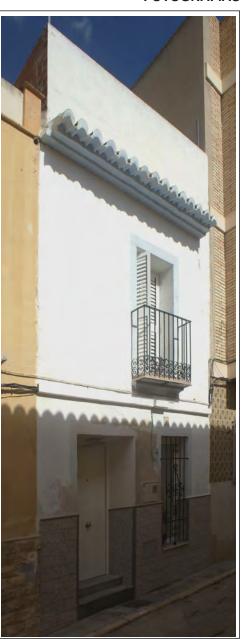
OBSERVACIONES En la planta baja se han abierto dos huecos no alineados.

Normal. Reforma media 1967.

Edificio entre medianeras de 2 plantas (PB + P1). La fachada se estructura en un único vano en planta primera y en planta baja se ha modificado abriéndose dos huecos, no alineados con el superior, en el lateral izquierdo una puerta de entrada, y en el derecho una ventana. La ventana está completamente protegida con rejería. Es importante la configuración predominantemente vertical de todos los huecos.

Como elemento característico de la fachada, destacar el balcón, tanto la tipología utilizada como la rejería y materiales. Además, señalar el uso de un zócalo en la parte inferior de la fachada, que aunque no está realizado con los materiales característicos, recuerda a la composición tradicional.

La cubierta es planta, y la terminación de la fachada se realiza mediante un antepecho macizo al que en la parte exterior se añade un volado de tejas a modo de cornisa.

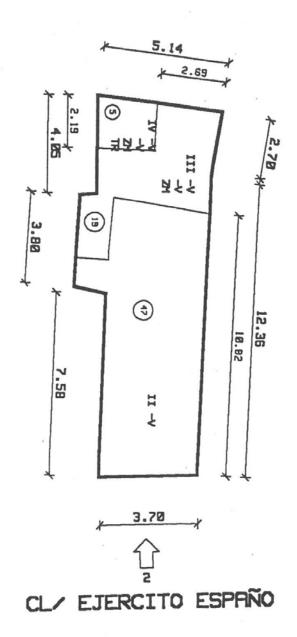
DOCUMENTOS

- 1) Croquis acotado. Fuente: Fichas catastrales CU-1: Datos gráficos. Centro de Gestión y Cooperación Tributaria. Gerencia Territorial de Valencia.
- 2) Fotografías de detalle de componentes principales (referidas a la tabla del apartado 8).

COMPONENTES					ACTUACIONES	
COMPONENTE PRINCIPAL	Nº LETRA	COMPONENTE SECUNDARIO	VALORACIÓN	CARÁCTER	ESTADO DE CONSERVACIÓN	ACTUACIÓN	IMPORTANCIA ESTIMADA	URGENCIA
FACHADA PRINCIPAL	1 a	Antepecho terraza	Impropio					
	1 b*	Composición fachada - ejes	A conservar	Tipológico	Aceptable	Mantenimiento	Normal	No urgente
	1 c*	Configuración huecos	A conservar	Tipológico	Aceptable	Mantenimiento	Normal	No urgente
	1 d*	Balcones	A conservar	Tipológico	Aceptable	Rehabilitación	Normal	No urgente
	1 e*	Carpintería	Impropio					
	1 [*	Rejería	A conservar	Tipológico	Aceptable	Rehabilitación	Normal	No urgente
	1 g	Puerta	Impropio					
	1 h*	Zócalo	A conservar	Ambiental	Aceptable	Rehabilitación	Normal	No urgente
	1	Instalaciones vistas	Impropio					
CUBIERTA	2 a	Tipología	Impropio					
ESTRUCTURA	3 a	Altura entre forjados	A conservar	Tipológico	Aceptable	Mantenimiento	Normal	No urgente
INTERIOR	4 a	Unidades de vivienda	Irrelevante

- 1b*: Se refiere a la composición en un único vano.
- 1c*: Se refiere a la configuración predominantemente vertical de los huecos.
- 1d*: Se refiere a la tipología utilizada para la realización del balcón. Se deberá mantener el actual en caso de posible restauración cumpliendo con los parámetros de seguridad establecidos.
- 1e*: Se refiere al material de la carpintería, que deberá ser de madera en todos los huecos.
- 1f*: Se refiere a la rejería del balcón y la ventana, que deberá mantenerse en caso de posible restauración cumpliendo con los parámetros de seguridad establecidos.
- 1h*: Se refiere al uso de un zócalo, no al material utilizado actualmente.

Respecto de los elementos impropios, deben eliminarse cuando se realicen intervenciones parciales de carácter integral que afecten a la zona del edificio donde se localiza este elemento, cuando se realice una intervención de carácter integral en el edificio, si se produce cambio de uso global (dominante) del edificio o un cambio de uso del local de planta baja (en el caso del local, cambio de uso se considera también el cambio entre las distintas modalidades dentro de cada uso, por ejemplo cambiar de uso terciario-oficinas a uso terciario-hostelero).
