**PLAN ESPECIAL DE PROTECCIÓN DEL ENTORNO DE LOS BB.II.CC
CASTILLO, PORTALES, TORREONES Y MURALLA DE BENISSANÓ.
CATÁLOGO DE BIENES Y ESPACIOS PROTEGIDOS**

BC-PA 8177421

DIRECCIÓN Calle de les Forces Armades, 5
DENOMINACIÓN Vivienda unifamiliar
SECCIÓN Patrimonio Cultural
CLASE -
REFERENCIA CATASTRAL 8177421YJ0887N0001XQ
SUELO Urbano
PROTECCIÓN ANTERIOR Ninguna

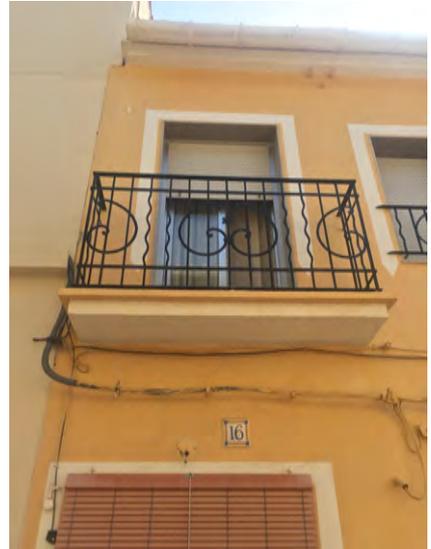
COMPONENTES PRINCIPAL			COMPONENTES SECUNDARIO				ACTUACIONES			
Nº	LETRA	COMPONENTE SECUNDARIO	VALORACIÓN	CARÁCTER	ESTADO DE CONSERVACIÓN	ACTUACIÓN	IMPORTANCIA ESTIMADA	URGENCIA		
FACHADA PRINCIPAL	1 a*	Cornisa	A conservar	Ambiental	Buen estado	Rehabilitación	Normal	No urgente		
	1 b*	Composición fachada - ejes	A conservar	Tipológico	Buen estado	Mantenimiento	Normal	No urgente		
	1 c	Configuración huecos	A conservar	Tipológico	Buen estado	Mantenimiento	Normal	No urgente		
	1 d*	Configuración huecos impropios	Impropio							
	1 e	Recercado huecos	A conservar	Ambiental	Aceptable	Rehabilitación	Normal	No urgente		
	1 f	Balcones	A conservar	Tipológico	Aceptable	Rehabilitación	Normal	No urgente		
	1 g*	Carpintería	Impropio							
	1 h	Rejería	A conservar	Ambiental	Aceptable	Rehabilitación	Normal	No urgente		
	1 i*	Puerta	A conservar	Tipológico	Buen estado	Rehabilitación	Normal	No urgente		
	1 j*	Zócalo	A conservar	Ambiental	Aceptable	Rehabilitación	Normal	No urgente

CUBIERTA	1 k	Instalaciones vistas	Impropio							
	2 a*	Tipología	A conservar	Ambiental	Aceptable	Mantenimiento	Normal	No urgente		
	2 b*	Revestimiento	A conservar	Tipológico	Aceptable	Rehabilitación	Normal	No urgente		
	2 c	Recogida de aguas	Irrelevante							
ESTRUCTURA INTERIOR	3 a	Altura entre forjados	A conservar	Tipológico	Buen estado	Mantenimiento	Normal	No urgente		
	4 a	Unidades de vivienda	Irrelevante							
OCUPACIÓN PARCELA	5 a	Tipología	Irrelevante

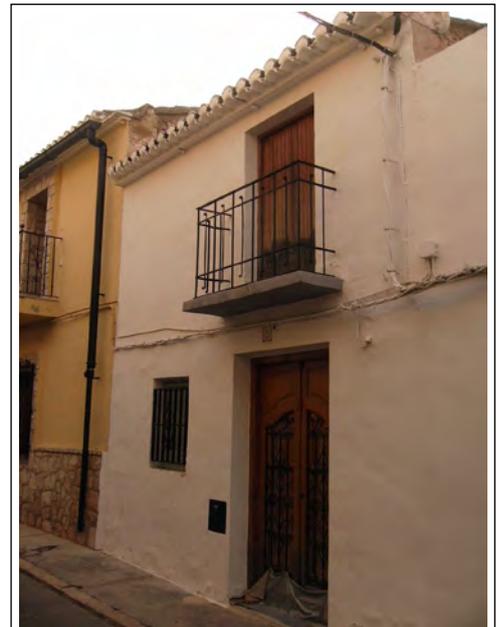
FOTOGRAFÍAS

Edificio entre medianeras de 2 plantas (PB + P1). La fachada principal se estructura en dos vanos, siendo el principal el que ocupa la parte derecha, donde encontramos la puerta de entrada en planta baja y el balcón en planta primera. En el lateral izquierdo se abre en planta baja una ventana de forma cuadrada totalmente protegida con rejería.

En cuanto a la fachada trasera, se abre en planta baja una puerta de acceso a vehículos, en consonancia a los típicos corrales de la zona. En planta primera se abre una ventana de forma predominantemente vertical.

Como elemento característico de la fachada, destacar el balcón, tanto su tipología como la rejería utilizada, así como el uso de carpintería de madera sin vidrios y de la puerta principal de acceso también de madera.

La cubierta es inclinada a dos aguas, con cornisa realizada en base a una hilada de ladrillos macizos.

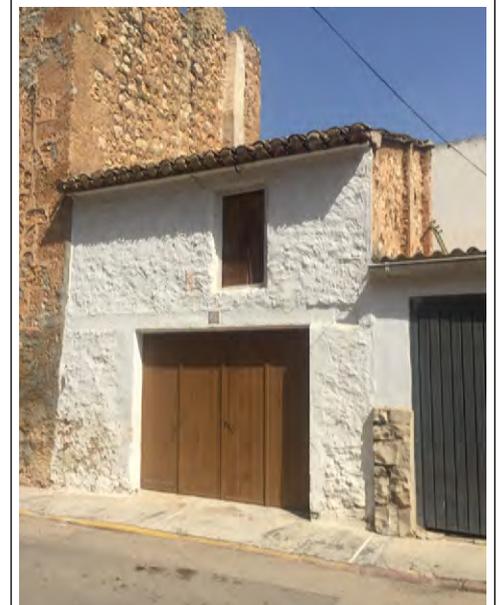
OBSERVACIONES En la planta baja existe un hueco de ventana en la parte izquierda.

Normal. Reforma media 1995.

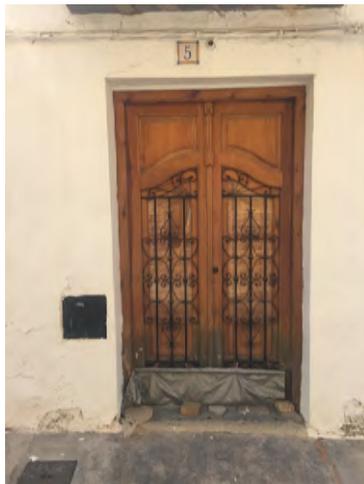
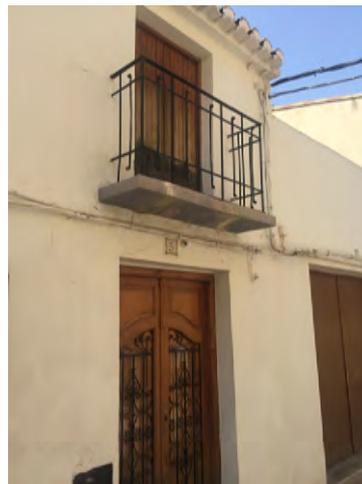
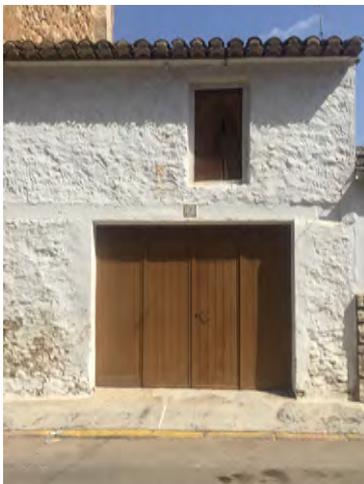
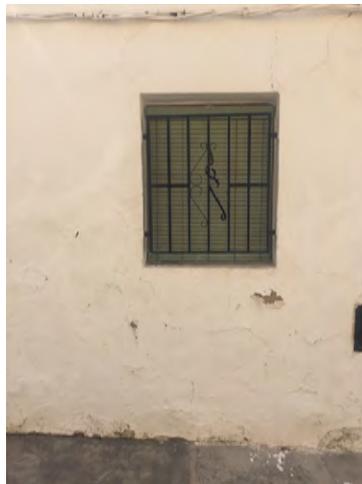
1) Fotografías de detalle de componentes principales (referidas a la tabla del apartado 8).

COMPONENTE PRINCIPAL			COMPONENTES				ACTUACIONES		
Nº	LETRA	COMPONENTE SECUNDARIO	VALORACIÓN	CARÁCTER	ESTADO DE CONSERVACIÓN	ACTUACIÓN	IMPORTANCIA ESTIMADA	URGENCIA	
FACHADA PRINCIPAL	1 a*	Cornisa	A conservar	Ambiental	Deficiente	Rehabilitación	Alta	No urgente	
	1 b*	Composición fachada - ejes	A conservar	Tipológico	Aceptable	Mantenimiento	Normal	No urgente	
	1 c*	Configuración huecos	A conservar	Tipológico	Aceptable	Rehabilitación	Normal	No urgente	
	1 d*	Configuración huecos improprios	Impropio						
	1 e*	Balcones	A conservar	Ambiental	Aceptable	Rehabilitación	Normal	No urgente	
	1 f*	Carpintería	A conservar	Ambiental	Deficiente	Rehabilitación	Normal	No urgente	
	1 g*	Rejería	A conservar	Tipológico	Aceptable	Rehabilitación	Normal	No urgente	
	1 h*	Puerta	A conservar	Tipológico	Aceptable	Rehabilitación	Normal	No urgente	
	1 i	Instalaciones vistas	Impropio						
	2 a*	Cornisa	A conservar	Ambiental	Deficiente	Rehabilitación	Alta	No urgente

2 b*	Composición fachada - ejes	A conservar	Tipológico	Aceptable	Mantenimiento	Normal	No urgente	
	2 c*	Configuración huecos	A conservar	Tipológico	Aceptable	Mantenimiento	Normal	No urgente	
CUBIERTA	2 d*	Carpintería	A conservar	Ambiental	Deficiente	Rehabilitación	Normal	No urgente	
	2 e*	Puerta	Impropio						
	2 f	Instalaciones vistas	Impropio						
	3 a*	Tipología	A conservar	Ambiental	Deficiente	Mantenimiento	Alta	No urgente	
ESTRUCTURA INTERIOR	3 b*	Revestimiento	A conservar	Tipológico	Deficiente	Rehabilitación	Alta	No urgente	
	4 a	Altura entre forjados	A conservar	Tipológico	Aceptable	Mantenimiento	Normal	No urgente	
	5 a	Unidades de vivienda	Irrelevante						
OCUPACIÓN PARCELA	6 a	Tipología	Irrelevante

El estado de conservación de los componentes es el que se ha podido valorar de forma aparente mediante inspección visual desde el exterior de la vivienda y por tanto no tiene validez a efectos constructivos, no obstante el proyecto de intervención deberá valorar de forma pormenorizada el estado de conservación de cada componente.

1a* y 2a*: Se refiere a la tipología elegida para la realización de la cornisa.

1b*: Se refiere a la composición en dos vanos.

1c* y 2c*: Se refiere a la configuración predominantemente vertical de los huecos.

1d*: Se refiere al hueco de ventana de planta baja, que deberá ser de componente predominantemente vertical.

1e*: Se refiere a la tipología utilizada para la realización del balcón. Se deberá mantener el actual en caso de posible restauración cumpliendo con los parámetros de seguridad establecidos.

1f * y 2d*: Se refiere a la tipología de la carpintería, que deberá ser de madera en todos los huecos.

1h*: Se podrá modificar la puerta, pero se sustituirá por una de las mismas características, en todo caso de madera, y preferiblemente maciza.

2b*: Se refiere a la composición en un vano.

2e*. Se permite la puerta de garaje, según lo dispuesto en la descripción de esta ficha, pero deberá realizarse según las características establecidas en este PEP-BIC.

3a*: Se refiere a la tipología a dos aguas de la cubierta.

3b*: Se refiere a la tipología del material utilizado, que podrá sustituirse por uno actual de las mismas características.

Respecto de los elementos impropios, deben eliminarse cuando se realicen intervenciones parciales de carácter integral que afecten a la zona del edificio donde se localiza este elemento, cuando se realice una intervención de carácter integral en el edificio, si se produce cambio de uso global (dominante) del edificio o un cambio de uso del local de planta baja (en el caso del local, cambio de uso se considera también el cambio entre las distintas modalidades dentro de cada uso, por ejemplo cambiar de uso terciario-oficinas a uso terciario-hostelero).

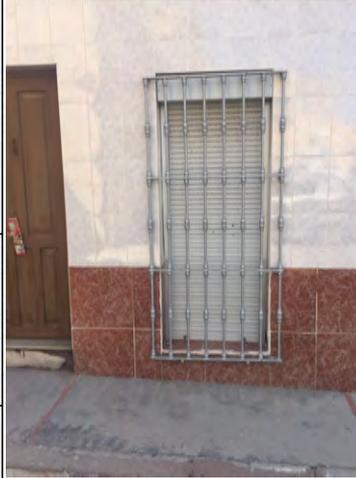
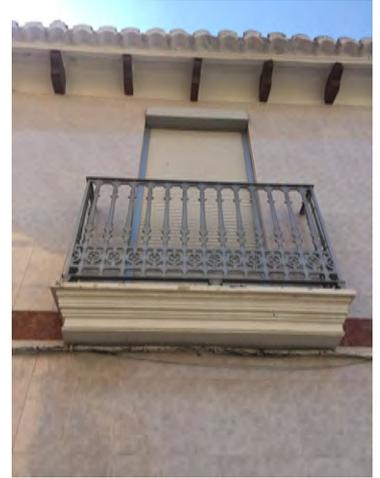
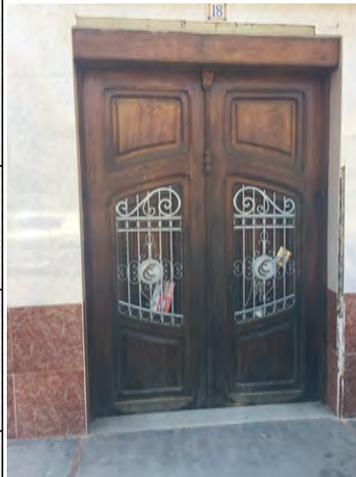
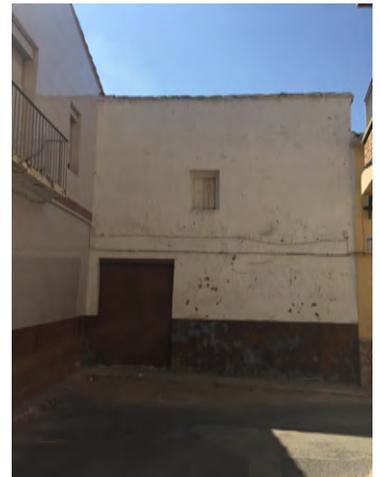
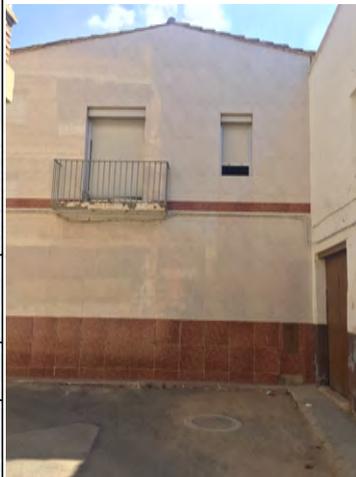
COMPONENTES			ACTUACIONES					
COMPONENTE PRINCIPAL	LETRA	COMPONENTE SECUNDARIO	VALORACIÓN	CARÁCTER	ESTADO DE CONSERVACIÓN	ACTUACIÓN	IMPORTRANCIA ESTIMADA	URGENCIA
FACHADA PRINCIPAL	1a*	Cornisa	A conservar	Tipológico	Deficiente	Rehabilitación	Alta	Urgente
	1b*	Composición fachada - ejes	A conservar	Tipológico	Aceptable	Mantenimiento	Normal	No urgente
	1c*	Configuración huecos	A conservar	Tipológico	Deficiente	Mantenimiento	Normal	No urgente
	1d	Revestimiento	Impropio					
	1e*	Balcones	A conservar	Material	Deficiente	Rehabilitación	Normal	No urgente
	1f*	Carpintería	Impropio					
	1g	Rejería	A conservar	Material	Deficiente	Rehabilitación	Normal	No urgente
	1h*	Puerta	A conservar	Material	Mal estado	Rehabilitación	Alta	No urgente
	1i*	Zócalo	A conservar	Material	Mal estado	Rehabilitación	Alta	No urgente
	1j	Elementos decorativos	A conservar	Material	Mal estado	Rehabilitación	Alta	No urgente
	1k	Instalaciones vistas	Impropio

FACHADA LATERAL	2a	Cornisa	Irrelevante					
	2b*	Balcones	A conservar	Material	Mal estado	Rehabilitación	Normal	No urgente
	2c*	Carpintería	Impropio					
	2d	Rejería	A conservar	Material	Mal estado	Rehabilitación	Normal	No urgente
	2e*	Puerta	Irrelevante					
	2f*	Zócalo	A conservar	Material	Mal estado	Rehabilitación	Normal	No urgente
	2g	Instalaciones vistas	Impropio					
FACHADA TRASERA	3a	Fachada completa	Irrelevante					
CUBIERTA	4a*	Tipología	A conservar	Ambiental	Mal estado	Mantenimiento	Alta	Urgente
	4b*	Revestimiento	A conservar	Tipológico	Mal estado	Rehabilitación	Alta	Urgente
ESTRUCTURA	5a	Altura entre forjados	A conservar	Tipológico	Deficiente	Mantenimiento	Normal	No urgente
INTERIOR	6a	Unidades de vivienda	Irrelevante					
Ocupación Parcela	7a	Tipología	A conservar	Tipológico	Aceptable	Mantenimiento	Normal	No urgente
	7b*	Patios interiores	A conservar	Tipológico	Aceptable	Mantenimiento	Normal	No urgente

CONJUNTO EDIFICATORIO	8a*	Proyecto Unitario	A conservar	Tipológico	Aceptable	Mantenimiento	Normal	No urgente

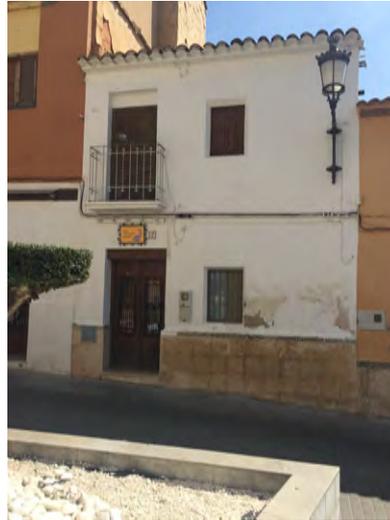
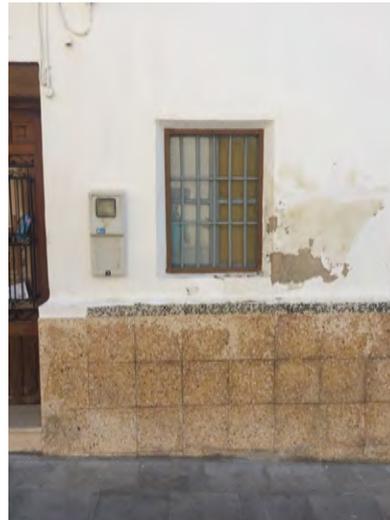
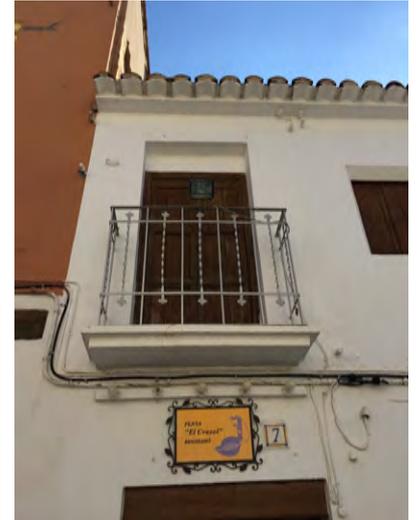
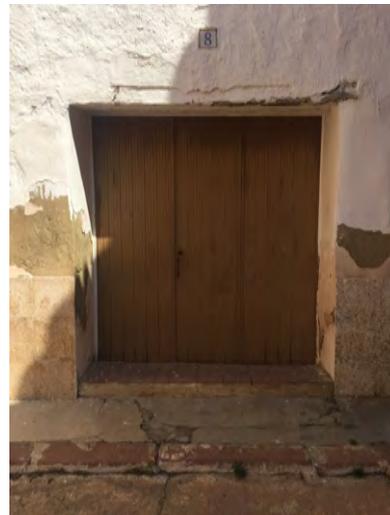
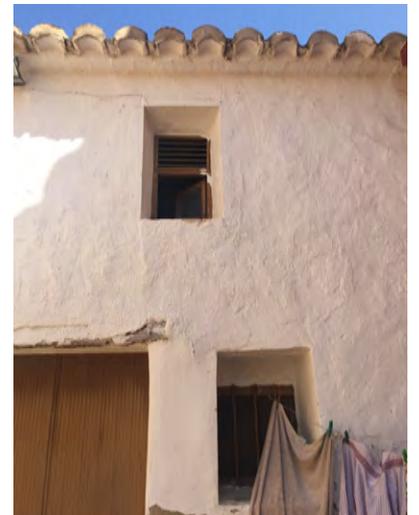
COMPONENTES			ACTUACIONES						
COMPONENTE PRINCIPAL	Nº	LETRA	COMPONENTE SECUNDARIO	VALORACIÓN	CARÁCTER	ESTADO DE CONSERVACIÓN	ACTUACIÓN	IMPORTE ESTIMADA	URGENCIA
FACHADA PRINCIPAL	1a*		Cornisa	A conservar	Ambiental	Acceptable	Rehabilitación	Normal	No urgente
	1b*		Composición fachada - ejes	A conservar	Tipológico	Acceptable	Mantenimiento	Normal	No urgente
	1c		Configuración huecos	Irrelevante					
	1d*		Balcones	A conservar	Tipológico	Deficiente	Rehabilitación	Normal	No urgente
	1e*		Carpintería	A conservar	Ambiental	Deficiente	Rehabilitación	Normal	No urgente
	1f		Rejería	A conservar	Tipológico	Acceptable	Rehabilitación	Normal	No urgente
	1g*		Puerta	Irrelevante					
	1h*		Zócalo	A conservar	Ambiental	Acceptable	Rehabilitación	Normal	No urgente
	1i		Instalaciones vistas	Impropio					
	FACHADA TRASERA	2a*		Cornisa	A conservar	Ambiental	Deficiente	Rehabilitación	Normal
2b			Configuración huecos	Irrelevante

2c*			Carpintería	A conservar	Ambiental	Deficiente	Rehabilitación	Normal	No urgente
2d*			Puerta	Impropio					
CUBIERTA	2e*		Zócalo	A conservar	Ambiental	Acceptable	Rehabilitación	Normal	No urgente
	2f		Instalaciones vistas	Impropio					
ESTRUCTURA	3a*		Tipología	A conservar	Ambiental	Acceptable	Mantenimiento	Normal	No urgente
	3b*		Revestimiento	A conservar	Tipológico	Acceptable	Rehabilitación	Normal	No urgente
INTERIOR	4a		Altura entre forjados	A conservar	Tipológico	Acceptable	Mantenimiento	Normal	No urgente
	5a		Unidades de vivienda	Irrelevante					
Ocupación Parcela	6a		Tipología	Irrelevante

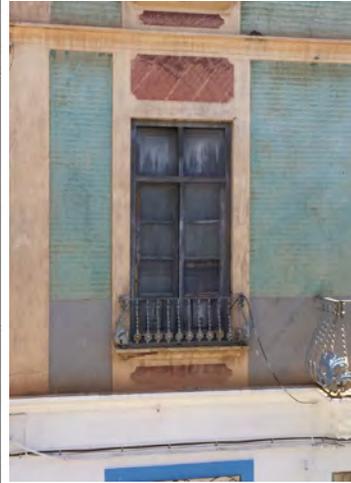
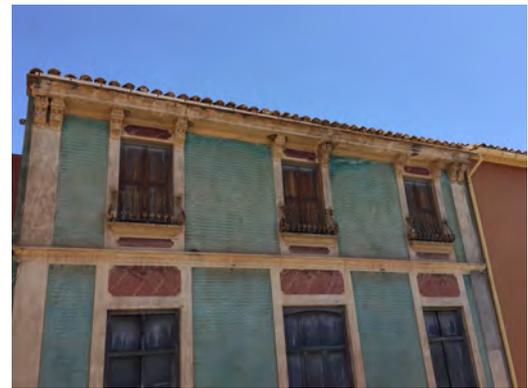
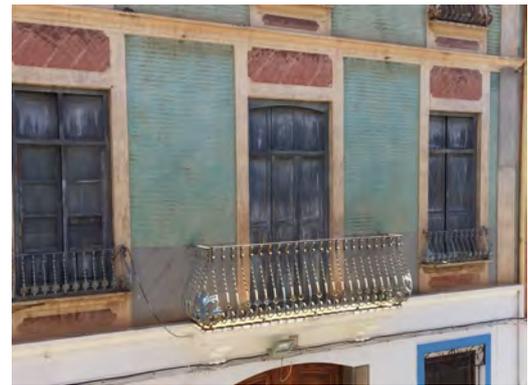
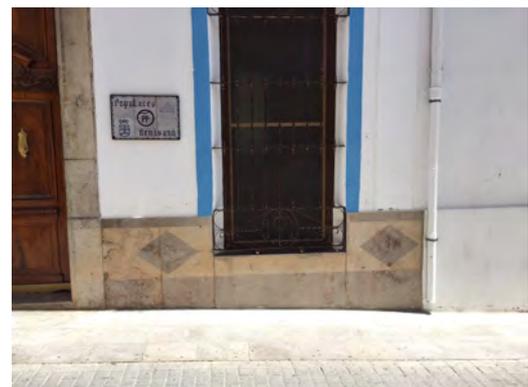
COMPONENTE PRINCIPAL			COMPONENTES				ACTUACIONES		
Nº	LETRA	COMPONENTE SECUNDARIO	VALORACIÓN	CARÁCTER	ESTADO DE CONSERVACIÓN	ACTUACIÓN	IMPORTANCIA ESTIMADA	URGENCIA	
FACHADA PRINCIPAL									
1a		Cornisa	A conservar	Material	Deficiente	Restauración	Alta	Urgente	
1b		Composición fachada - ejes	A conservar	Tipológico	Buen estado	Mantenimiento	Alta	No urgente	
1c		Configuración huecos	A conservar	Tipológico	Buen estado	Mantenimiento	Alta	No urgente	
1d		Revestimiento Planta Pisos	A conservar	Material	Aceptable	Restauración	Alta	No urgente	
1e		Revestimiento Planta Baja	A conservar	Material	Aceptable	Restauración	Alta	No urgente	
1f		Recercado huecos	A conservar	Material	Aceptable	Restauración	Alta	No urgente	
1g		Balcones	A conservar	Material	Deficiente	Restauración	Alta	No urgente	
1h		Color Planta Pisos	A conservar	Ambiental	Deficiente	Restauración	Alta	Urgente	
1i		Color Planta Baja	Impropio

1j		Color elementos decorativos	A conservar	Ambiental	Deficiente	Restauración	Alta	Urgente	
1k		Carpintería	A conservar	Material	Mal estado	Rehabilitación	Alta	Urgente	
1l		Rejería	A conservar	Material	Mal estado	Rehabilitación	Alta	Urgente	
1m*		Rejería impropia	Impropio						
1n		Puerta	A conservar	Material	Buen estado	Rehabilitación	Alta	No urgente	
1ñ		Zócalo	A conservar	Material	Buen estado	Restauración	Alta	No urgente	
1o		Protección puerta	A conservar	Material	Aceptable	Restauración	Alta	No urgente	
1p*		Elementos decorativos	A conservar	Material	Deficiente	Restauración	Alta	No urgente	
1q		Instalaciones vistas	Impropio						
FACHADA TRASERA									
2a		Fachada completa	Irrelevante						
3a		Tipología	A conservar	Ambiental	Aceptable	Mantenimiento	Alta	No urgente	
3b		Revestimiento	A conservar	Tipológico	Aceptable	Rehabilitación	Alta	No urgente	
3c		Recogida de aguas	A conservar	Tipológico	Mal estado	Rehabilitación	Alta	Urgente

4a*		Vertical: muros y pilares	A conservar	Tipológico	Aceptable	Rehabilitación	Alta	No urgente	
4b*		Horizontal: forjados	A conservar	Tipológico	Aceptable	Rehabilitación	Alta	No urgente	
4c		Altura entre forjados	A conservar	Tipológico	Aceptable	Rehabilitación	Alta	No urgente	
5a		Unidades de vivienda	A conservar	Tipológico	Buen estado	Mantenimiento	Alta	No urgente	
5b		Distribución interior	Irrelevante						
6a		Tipología	Irrelevante						
7a*		Proyecto Unitario	A conservar	Tipológico	Aceptable	Mantenimiento	Alta	No urgente	
OCUPACIÓN PARCELA									
CONJUNTO EDIFICATORIO
