# PLAN ESPECIAL DE PROTECCIÓN DEL ENTORNO DE LOS BB.II.CC CASTILLO, PORTALES, TORREONES Y MURALLA DE BENISSANÓ. CATÁLOGO DE BIENES Y ESPACIOS PROTEGIDOS

F88

BC-PT 8179122

**DIRECCIÓN** Calle Soledad, 18  
**DENOMINACIÓN** Vivienda unifamiliar  
**SECCIÓN** Patrimonio Cultural  
**CLASE** -  
**REFERENCIA CATASTRAL** 8179122YJ0887N0001YQ  
**SUELO** Urbano  
**PROTECCIÓN ANTERIOR** Ninguna

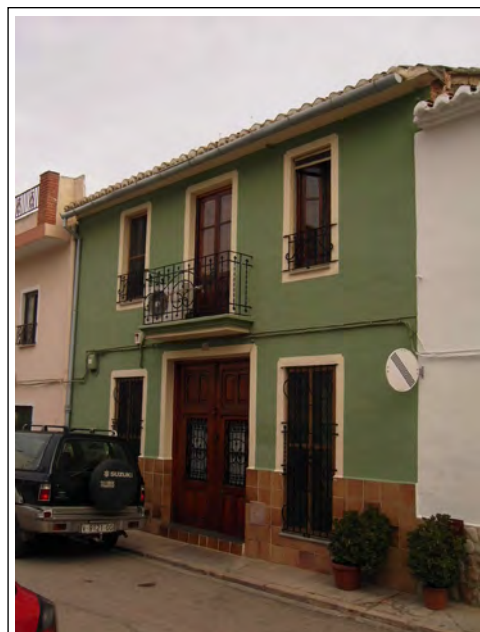
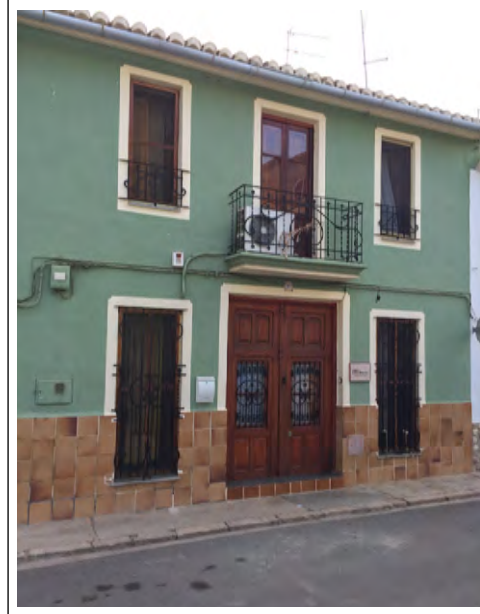
Normal. Reforma media 1989.

Edificio entre medianeras de 2 plantas (PB + P1) que sigue una composición de la fachada principal en tres vanos, siendo el principal el que ocupa la parte central, donde encontramos la puerta de entrada en planta baja, y el balcón en primera planta. En los laterales se abren dos ventanas, de componente predominantemente vertical. En planta baja los huecos aparecen protegidos completamente, mientras que en primera planta se protegen con un antepecho, en todos los casos en rejería.

Como elementos característicos de la fachada, podemos señalar los recercados de los huecos, que se recrecen del fondo de fachada y se pintan de color diferente a ésta, el uso de un zócalo en la parte inferior y la puerta de acceso de madera. Además, podemos señalar la rejería utilizada, tanto en balcón como en antepechos, y la carpintería de madera.

La cubierta es inclinada a dos aguas, con cornisa simple a la que se adosa el canal de recogida de aguas pluviales.

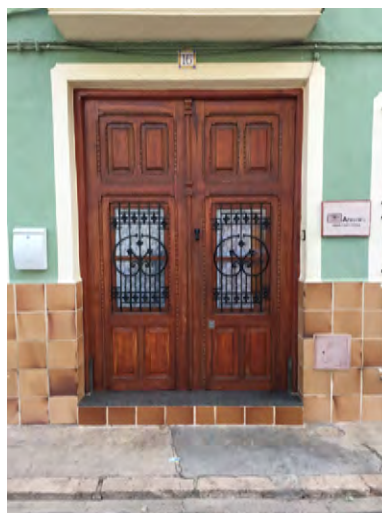
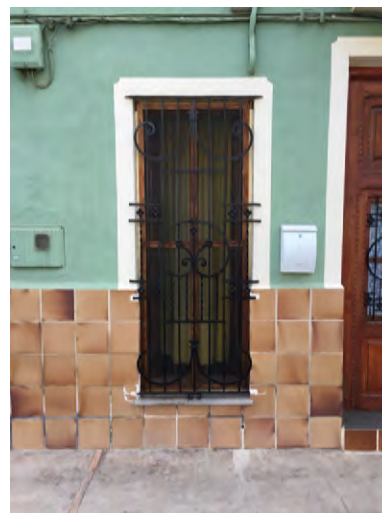
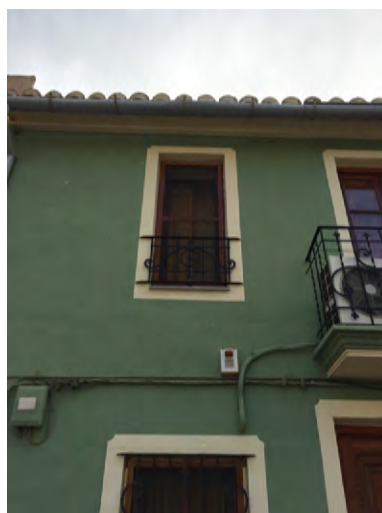
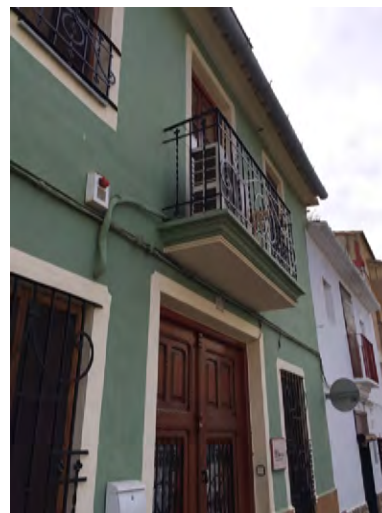
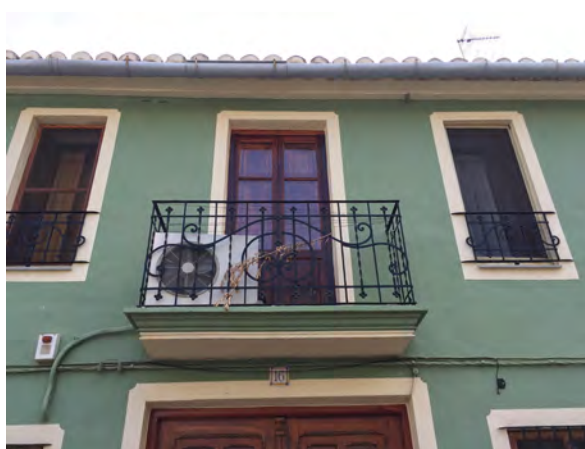
8- COMPONENTES PRINCIPALES Y ACTUACIONES PREVISTAS

| COMPONENTES | | | | ACTUACIONES | | | |
|---|---|---|---|---|---|---|---|
| FACHADA PRINCIPAL | 1 a* | | Cornisa | A conservar | Ambiental | Buen estado | Rehabilitación |
| | 1 e* | | Balcones | A conservar | Tipológico | Buen estado | Rehabilitación |
| CUBIERTA | 2 a* | | Tipología | A conservar | Ambiental | Aceptable | Mantenimiento |
| | 2 b* | | Revestimiento | A conservar | Tipológico | Aceptable | Rehabilitación |

En el caso de obra de nueva planta, todos los componentes detallados en el apartado 8 deberán reproducirse y/o integrarse en el nuevo diseño de la vivienda.

1e\*: Se refiere a la tipología utilizada para la realización del balcón. Se deberá mantener el actual en caso de posible restauración cumpliendo con los parámetros de seguridad establecidos.

1f \*: Se refiere a la tipología de la carpintería, que deberá ser de madera en todos los huecos.

1h\*: Se podrá modificar la puerta, pero se sustituirá por una de las mismas características, en todo caso de madera, y preferiblemente maciza.

2a\*: Se refiere a la tipología a dos aguas de la cubierta.

2b\*: Se refiere a la tipología del material utilizado, que podrá sustituirse por uno actual de las mismas características.

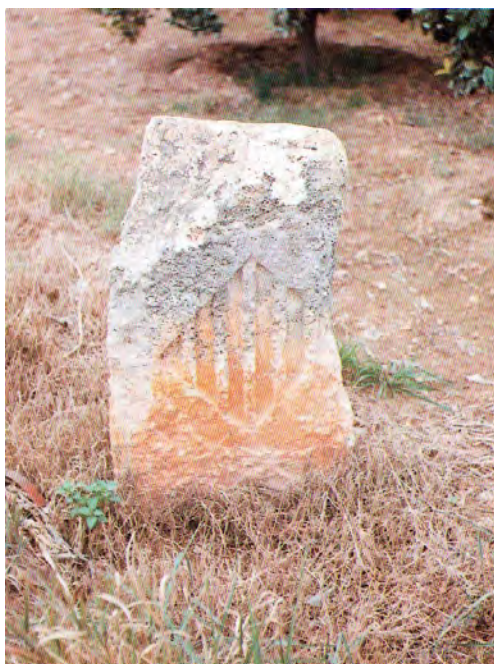
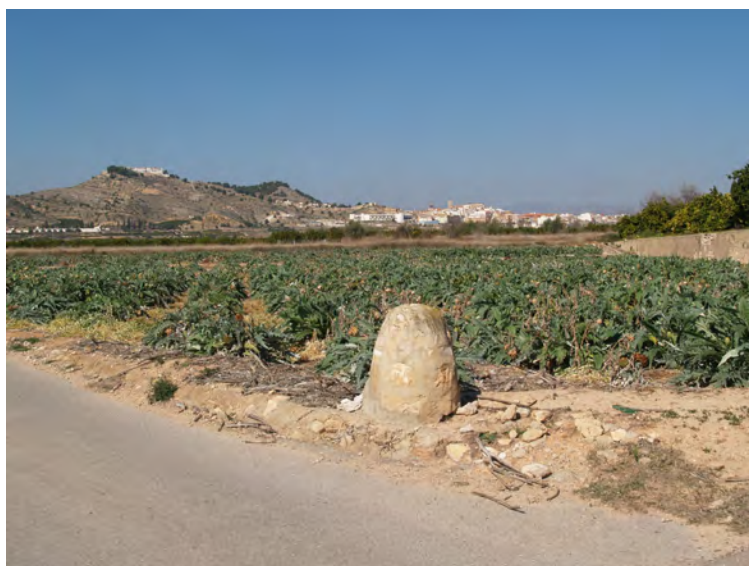
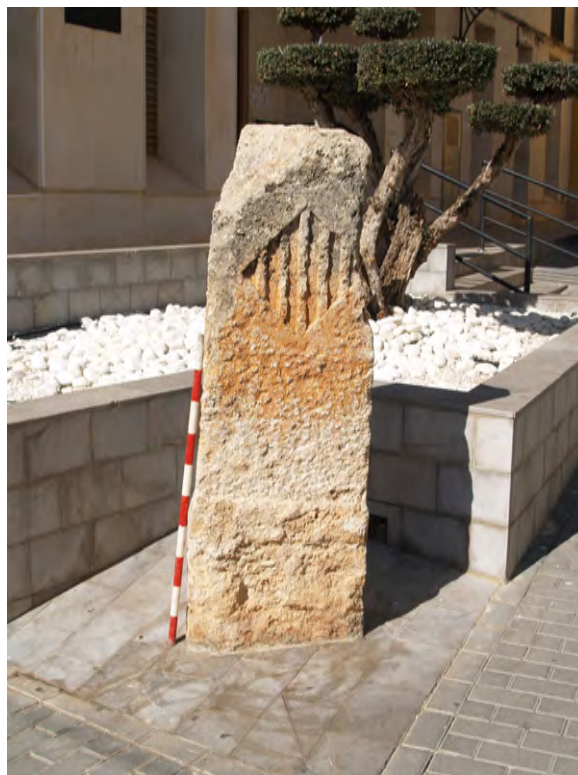
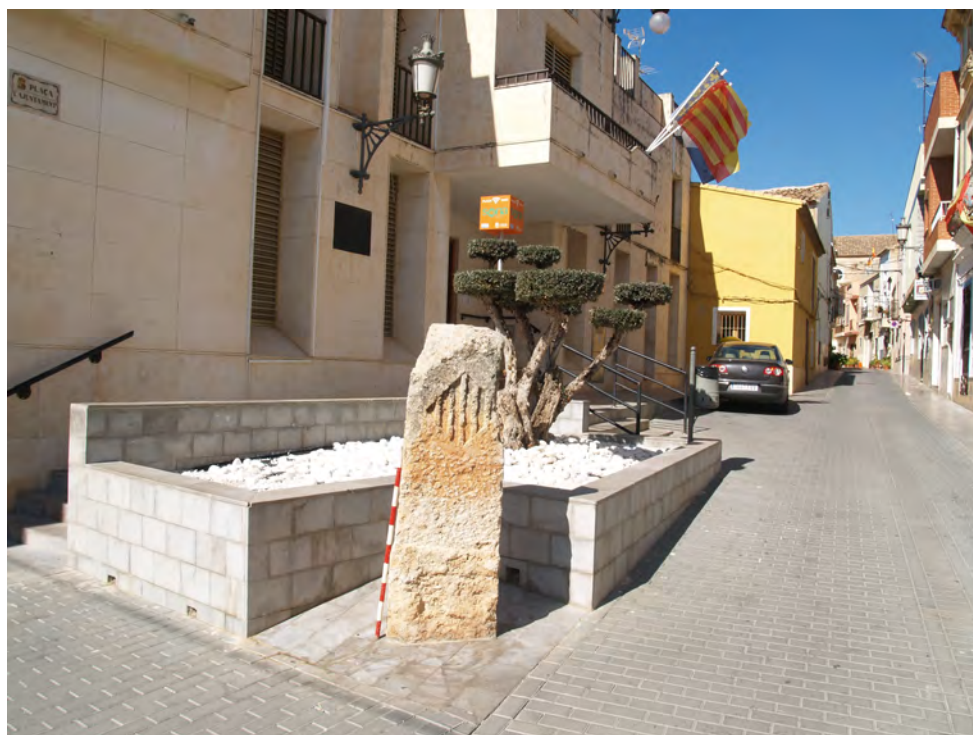
**7- RELACIÓN DE DOCUMENTOS GRÁFICOS / DOCUMENTOS GRÁFICOS**

| COMPONENTES | | | ACTUACIONES | | | |
|---|---|---|---|---|---|---|
| MOJÓN TÉRMINO | 1ª | | Bloque piedra | Material | Mal Estado | Protección |
| | 1ª b | | Escudo | Tipológico | Mal Estado | Protección |
