BC-PT 8078312

DIRECCIÓN Calle Mayor, 31
DENOMINACIÓN Vivienda unifamiliar
SECCIÓN Patrimonio Cultural
CLASE -
REFERENCIA CATASTRAL 8078312YJ0887N0001MQ
SUELO Urbano
PROTECCIÓN ANTERIOR Ninguna

BC-PT 8077917

DIRECCIÓN Calle Llibertat, 10
DENOMINACIÓN Vivienda unifamiliar
SECCIÓN Patrimonio Cultural
CLASE -
REFERENCIA CATASTRAL 8077917YJ0887N0001KQ
SUELO Urbano
PROTECCIÓN ANTERIOR Ninguna

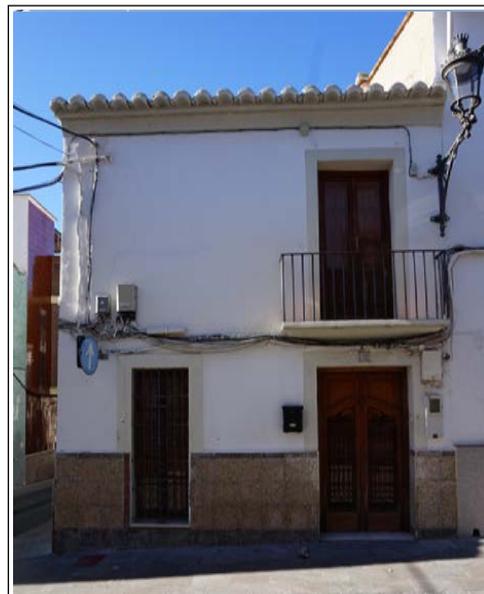
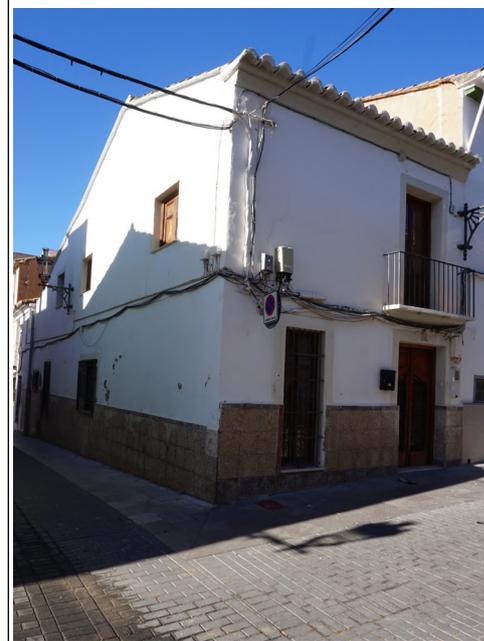
FOTOGRAFÍAS

Regular

Edificio en esquina de 2 plantas (PB + P1). La fachada se estructura en dos vanos, siendo el principal el vano derecho de la fachada, y donde además encontramos la puerta de entrada, en planta baja y el balcón en primera planta. En el vano lateral izquierdo encontramos un hueco de forma vertical totalmente protegido por rejería en planta baja. En planta primera no se repite la misma composición de huecos que en planta baja.

Se trata de una fachada que responde en su composición general a una de las tipologías más comunes de Benissanó. Su fachada es plana y tan solo cuenta con el recercado de los huecos pintados.

La cubierta es inclinada a dos aguas con alero de dos hiladas simples.

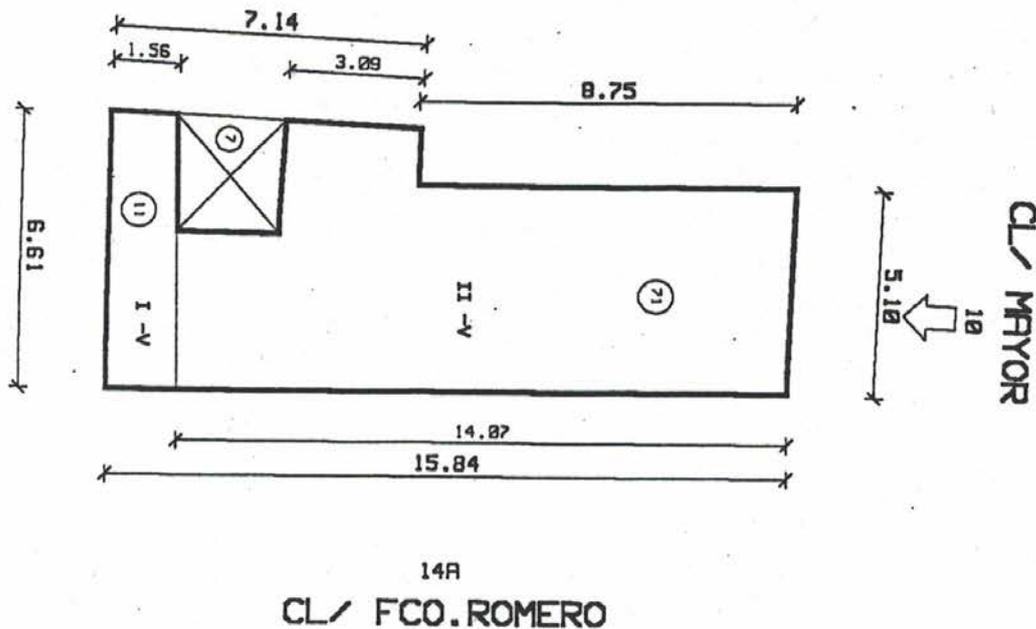
DOCUMENTOS

- 1) Croquis acotado. Fuente: Fichas catastrales CU-1: Datos gráficos. Centro de Gestión y Cooperación Tributaria. Gerencia Territorial de Valencia.
- 2) Fotografías de detalle de componentes principales (referidas a la tabla del apartado 8).

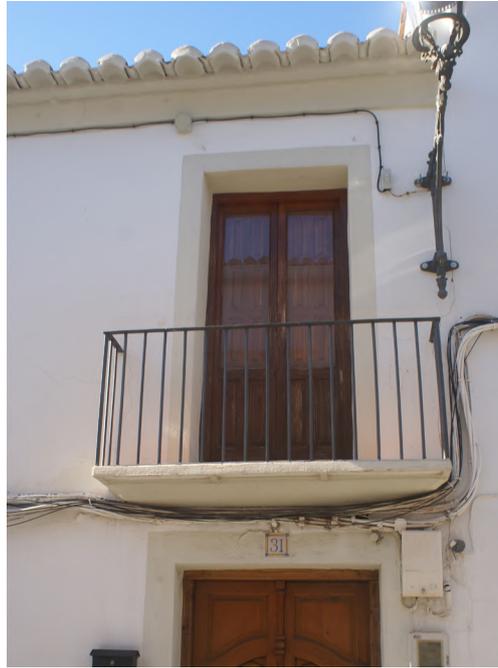
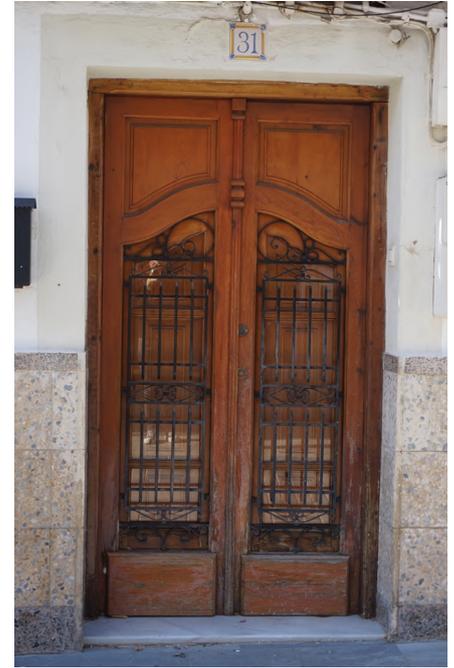
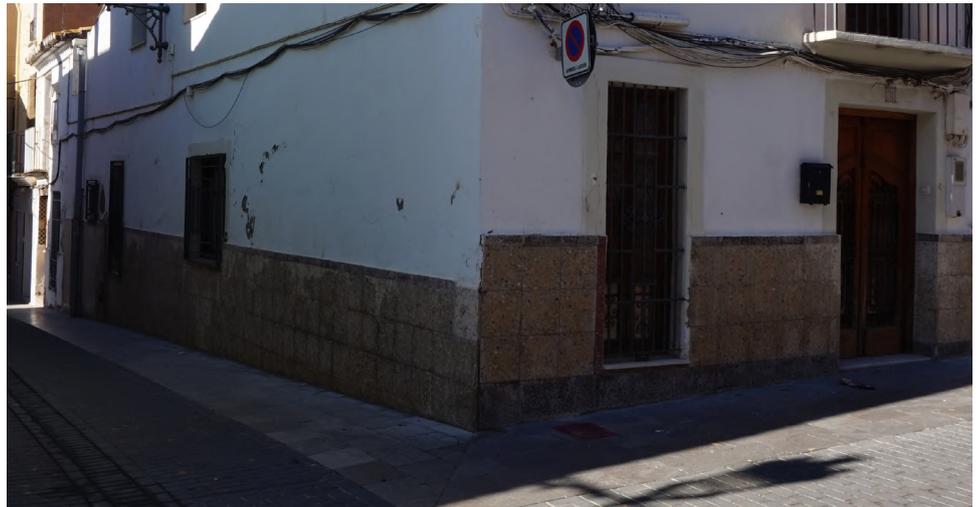
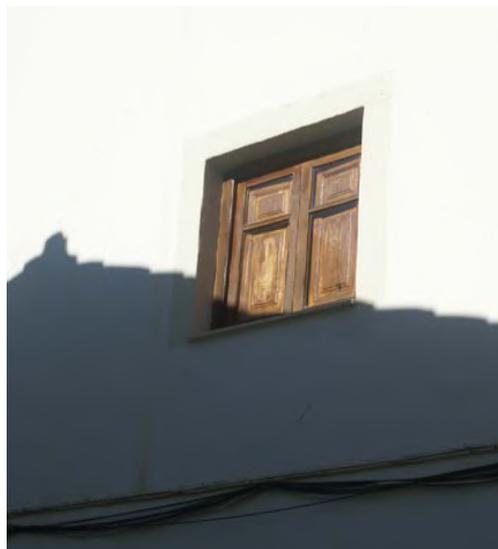
COMPONENTES				ACTUACIONES					
COMPONENTE PRINCIPAL	Nº	LETRA	COMPONENTE SECUNDARIO	VALORACIÓN	CARÁCTER	ESTADO DE CONSERVACIÓN	ACTUACIÓN	IMPORTE ESTIMADA	URGENCIA
FACHADA PRINCIPAL	1	a*	Cornisa	A conservar	Ambiental	Buen estado	Mantenimiento	Normal	No urgente
	1	b*	Composición fachadas - ejes	A conservar	Tipológico	Aceptable	Mantenimiento	Normal	No urgente
	1	c*	Recercado de huecos	A conservar	Ambiental	Aceptable	Mantenimiento	Normal	No urgente
	1	d*	Balcones	A conservar	Tipológico	Aceptable	Mantenimiento	Normal	No urgente
	1	e*	Carpintería	A conservar	Material	Buen estado	Mantenimiento	Normal	No urgente
	1	f	Rejería	Irrelevante					
	1	g	Zócalo	Impropio					
	1	h	Instalaciones vistas	Impropio					
CUBIERTA	2	a*	Tipología	A conservar	Ambiental	Aceptable	Mantenimiento	Normal	No urgente
	2	b*	Revestimiento	A conservar	Ambiental	Aceptable	Mantenimiento	Normal	No urgente
ESTRUCTURA	3	a	Altura entre forjados	A conservar	Tipológico	Aceptable	Mantenimiento	Normal	No urgente

INTERIOR	4	a	Unidades de vivienda	Irrelevante					
OCUPACIÓN PARCELA	5	a	Tipología	Irrelevante

1a*: Se refiere a la tipología elegida para la realización de la cornisa.

1b*: Se refiere a la composición de dos vanos.

1c*: Se refiere a la utilización de recercados en los huecos.

1d*: Se refiere a la disposición del balcón en el vano principal, no permitiéndose balconadas.

1e*: Se refiere al material de la carpintería, que deberá ser de madera en todos los huecos.

2a*: Se refiere a la tipología a un agua de la cubierta.

2b*: Se refiere a la tipología del material utilizado, que podrá sustituirse por uno actual de las mismas características.

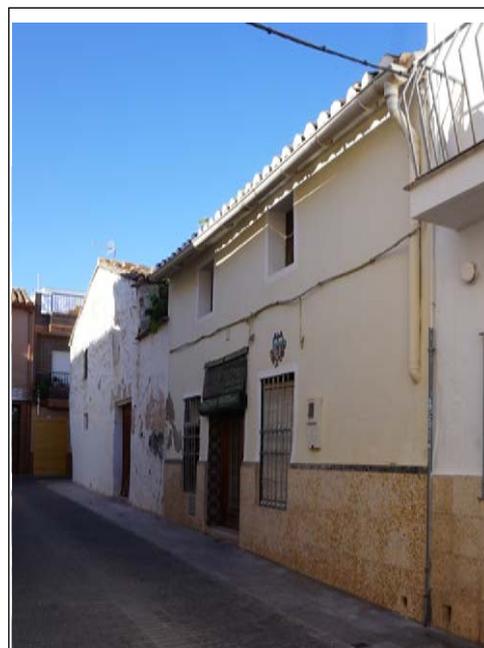
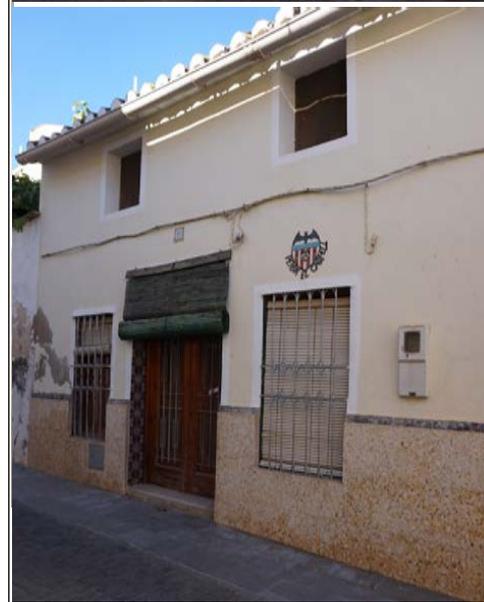
FOTOGRAFÍAS

Bueno

Edificio entre medianeras de 2 plantas (PB + P1). La fachada se estructura en tres vanos, siendo el principal el vano central y donde además encontramos la puerta de entrada. En los vanos laterales encontramos un hueco predominantemente vertical. La configuración de huecos de fachada difiere de la tipología a la que debería de corresponder la vivienda ya que en planta primera no encontramos un balcón en el vano central con una ventana en ambos vanos laterales. Al contrario, lo que observamos son tan solo dos huecos que no están alineados con los huecos de planta baja y que además no respetan los ejes de vanos.

La cubierta es inclinada a dos aguas con alero de dos hiladas simples.

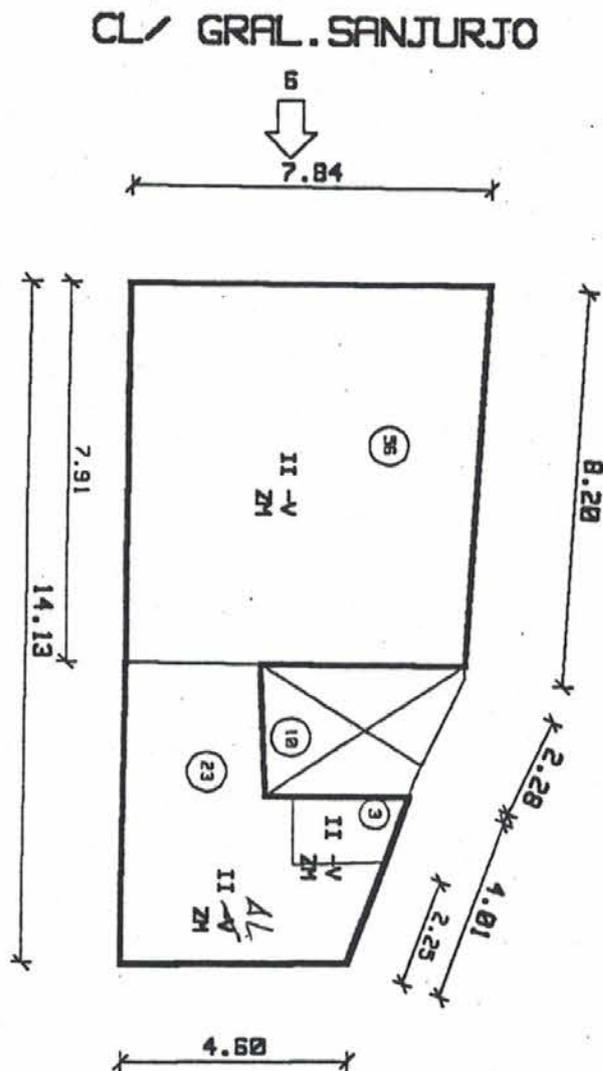
DOCUMENTOS

- 1) Croquis acotado. Fuente: Fichas catastrales CU-1: Datos gráficos. Centro de Gestión y Cooperación Tributaria. Gerencia Territorial de Valencia.
- 2) Fotografías de detalle de componentes principales (referidas a la tabla del apartado 8).

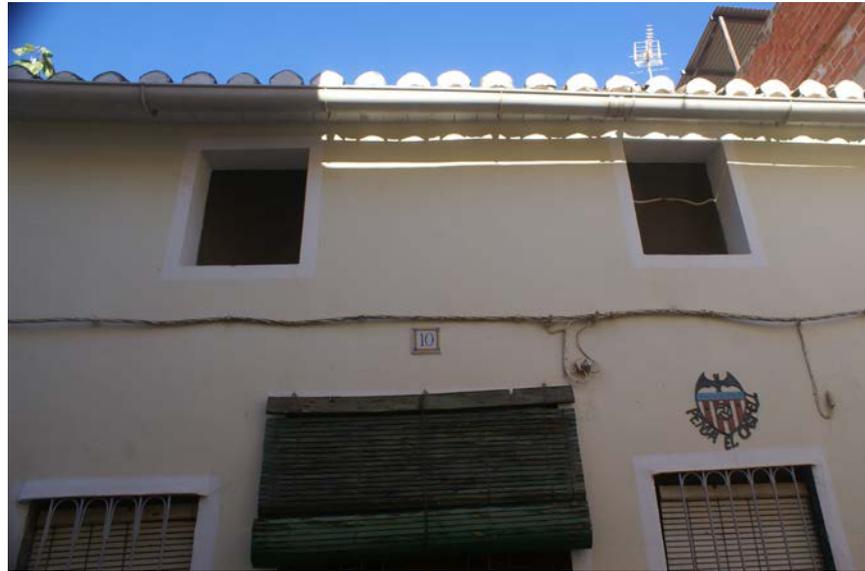
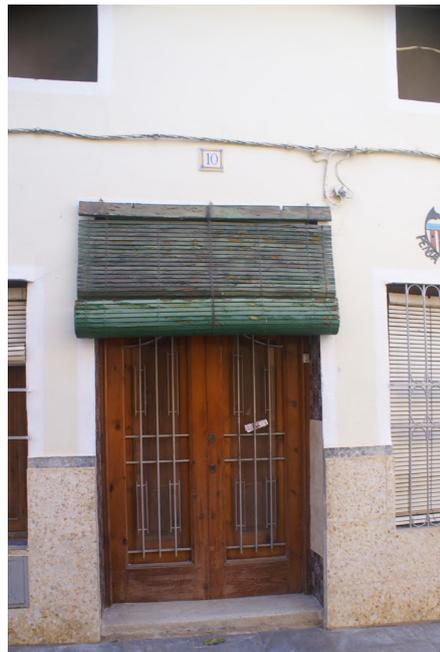
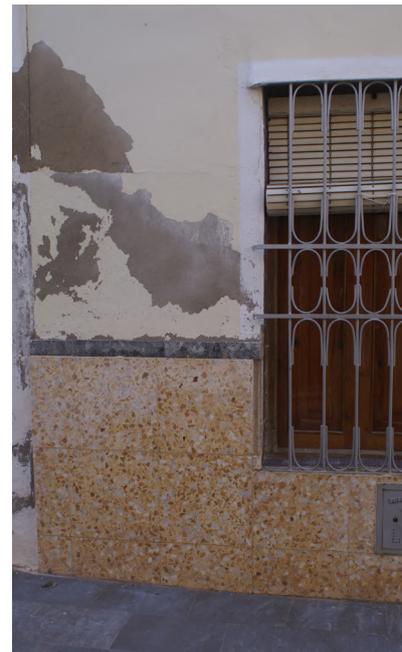
COMPONENTES							ACTUACIONES		
COMPONENTE PRINCIPAL	Nº	LETRA	COMPONENTE SECUNDARIO	VALORACIÓN	CARÁCTER	ESTADO DE CONSERVACIÓN	ACTUACIÓN	IMPORTE ESTIMADA	URGENCIA
FACHADA PRINCIPAL	1	a*	Cornisa	A conservar	Ambiental	Aceptable	Rehabilitación	Normal	No urgente
	1	b	Composición fachadas - ejes	Impropio					
	1	c*	Recercado de huecos	A conservar	Ambiental	Aceptable	Mantenimiento	Normal	No urgente
	1	d	Carpintería	Irrelevante					
	1	e	Rejería	Impropio					
	1	f	Zócalo	Impropio					
	1	g	Instalaciones vistas	Impropio					
CUBIERTA	2	a*	Tipología	A conservar	Ambiental	Aceptable	Mantenimiento	Normal	No urgente
	2	b*	Revestimiento	A conservar	Ambiental	Aceptable	Mantenimiento	Normal	No urgente
ESTRUCTURA	3	a	Altura entre forjados	A conservar	Tipológico	Aceptable	Mantenimiento	Normal	No urgente
	4	a	Unidades de vivienda	Irrelevante					
OCUPACIÓN PARCELA	5	a	Tipología	Irrelevante

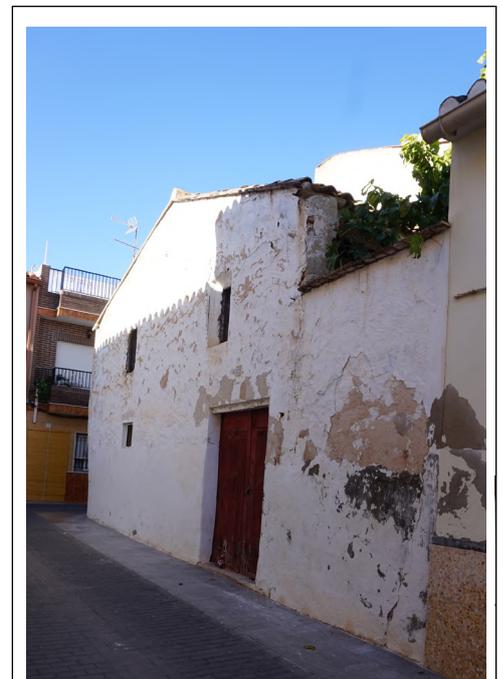
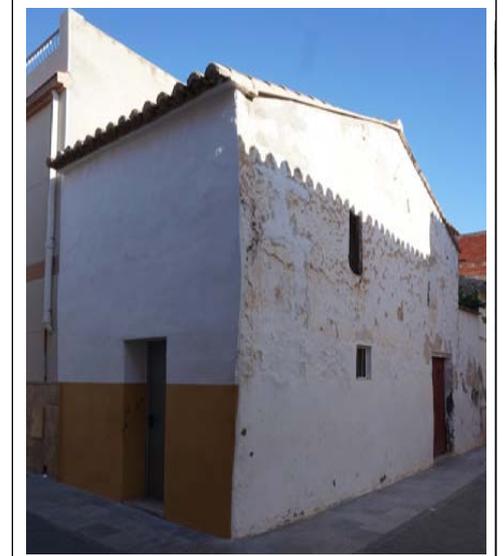
FOTOGRAFÍAS

Deficiente

Edificio en esquina de 2 plantas (PB + P1). La fachada se estructura en dos vanos, siendo el principal el vano derecho de la fachada donde se encuentra la puerta de entrada. En el otro vano encontramos dos huecos, uno en planta baja y otro en planta primera, alineados entre sí. La tipología de la vivienda no responde a las tipologías más comunes del municipio. La fachada de la Calle Maestro Serrano está compuesta por un salo vano con una puerta de entrada en planta baja.

La fachada es plana y sin ornamentos. Los muros son de mampostería enfoscados con mortero de cal, por lo que cuenta con un sistema constructivo tradicional. La cubierta es inclinada a dos aguas.

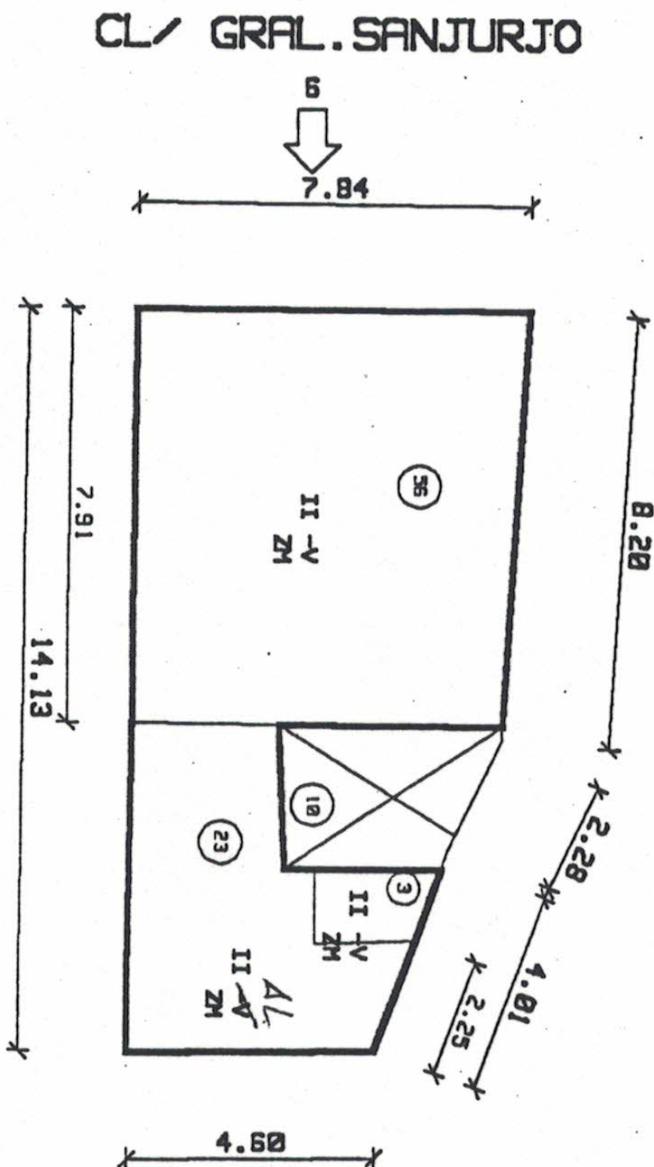
DOCUMENTOS

- 1) Croquis acotado. Fuente: Fichas catastrales CU-1: Datos gráficos. Centro de Gestión y Cooperación Tributaria. Gerencia Territorial de Valencia.
- 2) Fotografías de detalle de componentes principales (referidas a la tabla del apartado 8).

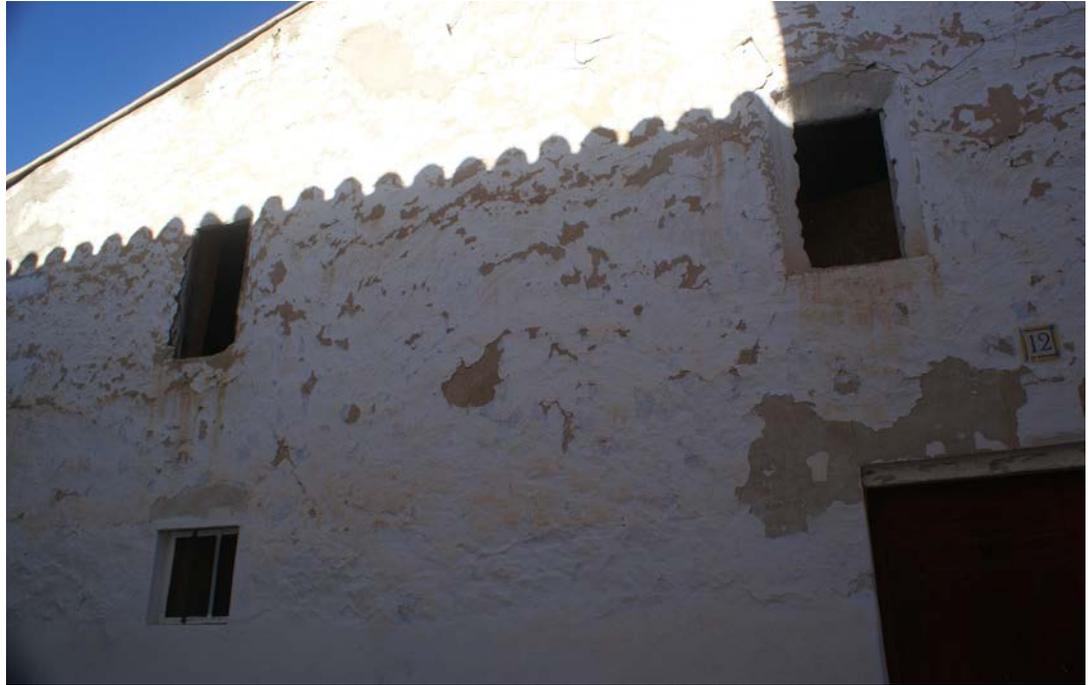
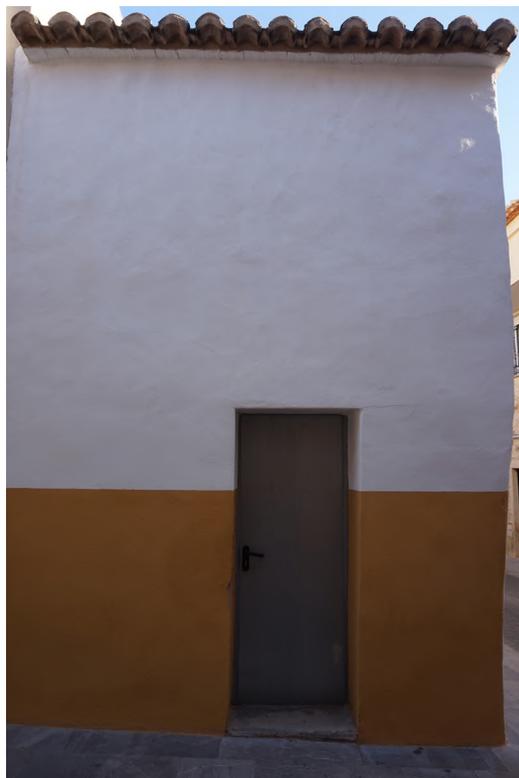
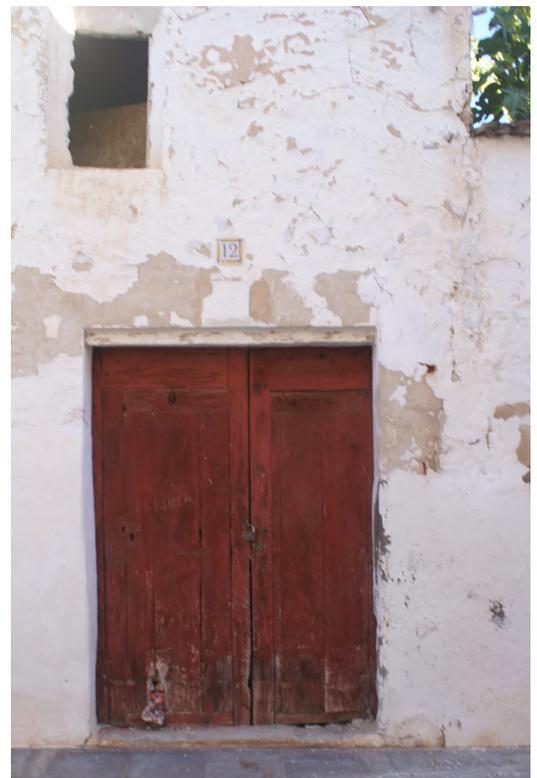
COMPONENTES			ACTUACIONES						
COMPONENTE PRINCIPAL	Nº	LETRA	COMPONENTE SECUNDARIO	VALORACIÓN	CARÁCTER	ESTADO DE CONSERVACIÓN	ACTUACIÓN	IMPORTANCIA ESTIMADA	URGENCIA
FACHADA PRINCIPAL	1	a*	Cornisa	A conservar	Ambiental	Aceptable	Rehabilitación	Normal	No urgente
	1	b	Composición fachadas - ejes	Irrelevante					
	1	c*	Carpintería	A conservar	Material	Aceptable	Mantenimiento	Normal	No urgente
CUBIERTA	2	a*	Tipología	A conservar	Ambiental	Deficiente	Rehabilitación	Normal	No urgente
	2	b*	Revestimiento	A conservar	Ambiental	Deficiente	Rehabilitación	Normal	No urgente
ESTRUCTURA	3	a	Altura entre forjados	A conservar	Tipológico	Aceptable	Mantenimiento	Normal	No urgente
INTERIOR	4	a	Unidades de vivienda	Irrelevante					
OCUPACIÓN PARCELA	5	a	Tipología	Irrelevante

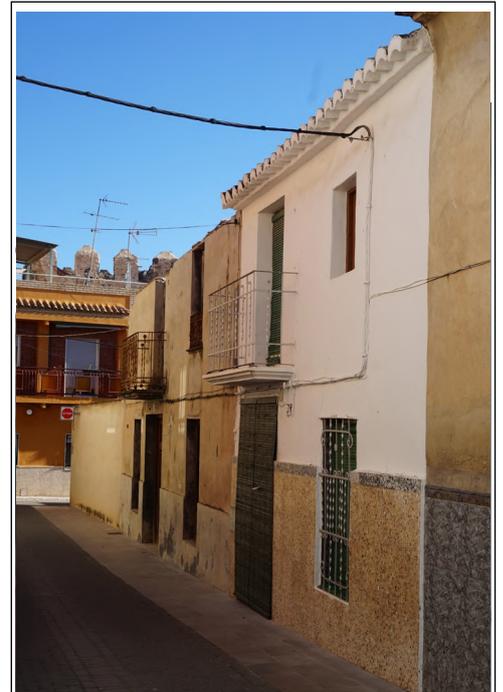
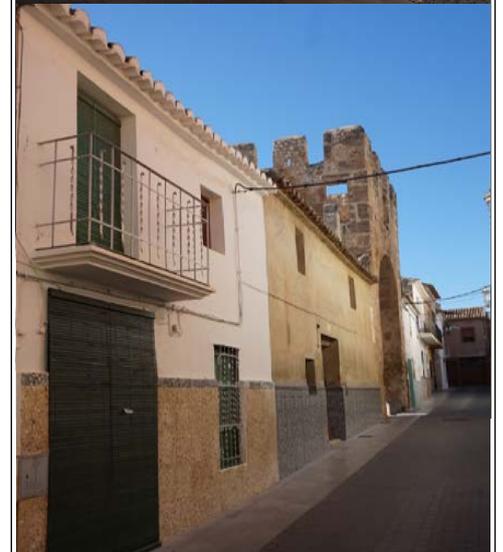
FOTOGRAFÍAS

Regular

Edificio entre medianeras de 2 plantas (PB + P1). La fachada se estructura en dos vanos, siendo el principal el vano izquierdo de la fachada, y donde además encontramos la puerta de entrada, en planta baja y el balcón en primera planta. En el vano lateral izquierdo encontramos un hueco de forma vertical totalmente protegido por rejería en planta baja y un hueco en planta primera alineado con el inferior.

Se trata de una fachada que responde en su composición general a una de las tipologías más comunes de Benissanó. Su fachada es plana sin ornamentos, revestida por mortero de cal. La cubierta es inclinada a dos aguas con alero de dos hiladas simples.

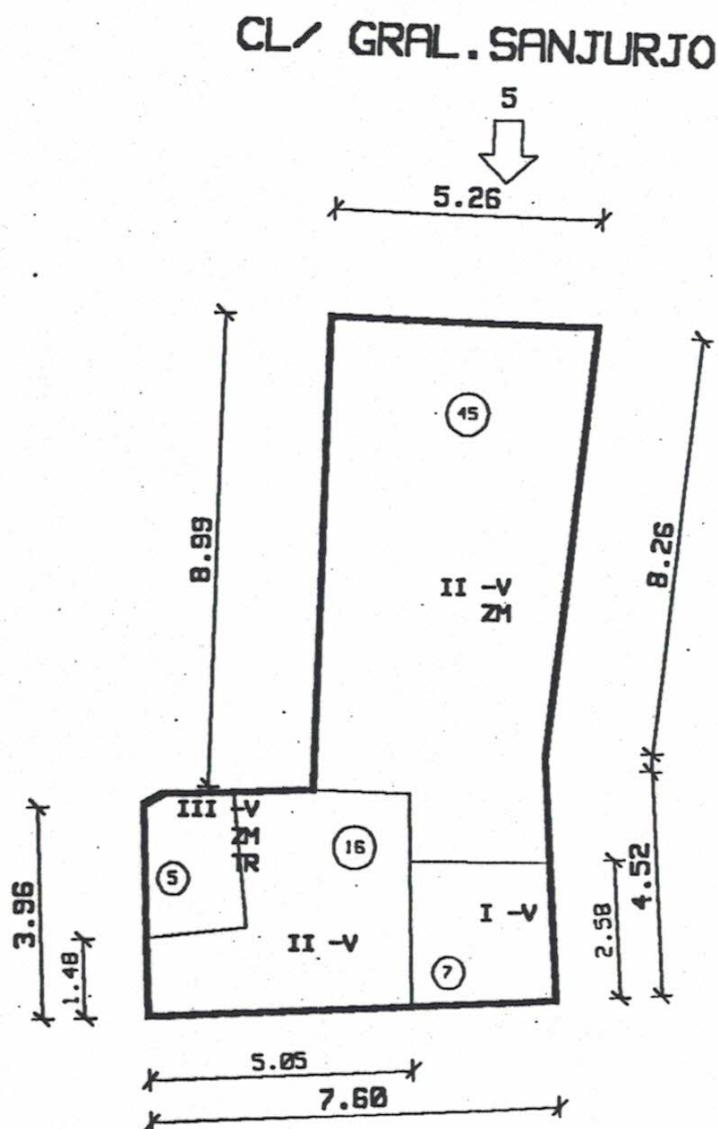
DOCUMENTOS

1) Croquis acotado. Fuente: Fichas catastrales CU-1: Datos gráficos. Centro de Gestión y Cooperación Tributaria. Gerencia Territorial de Valencia.

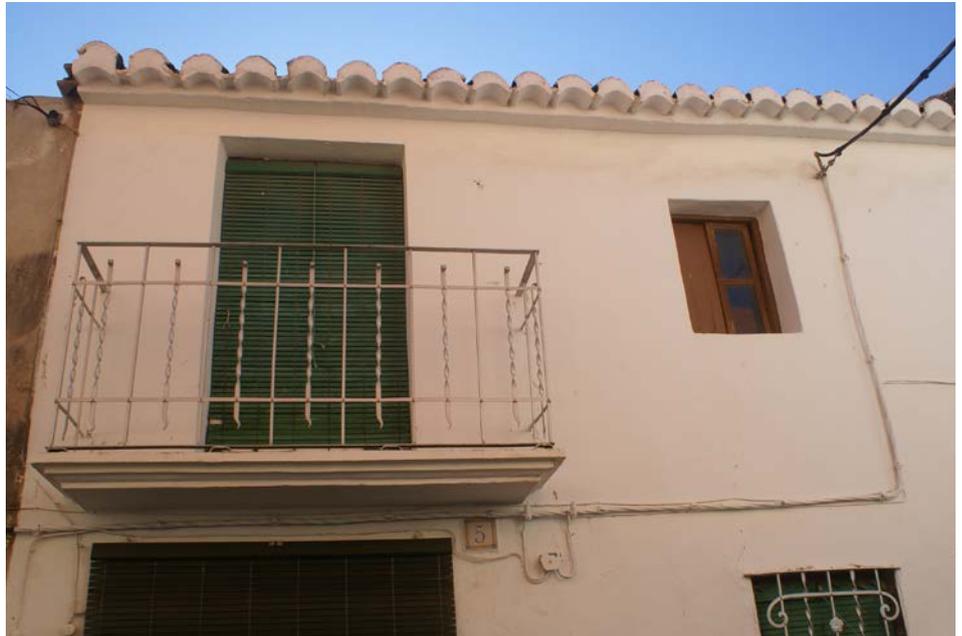
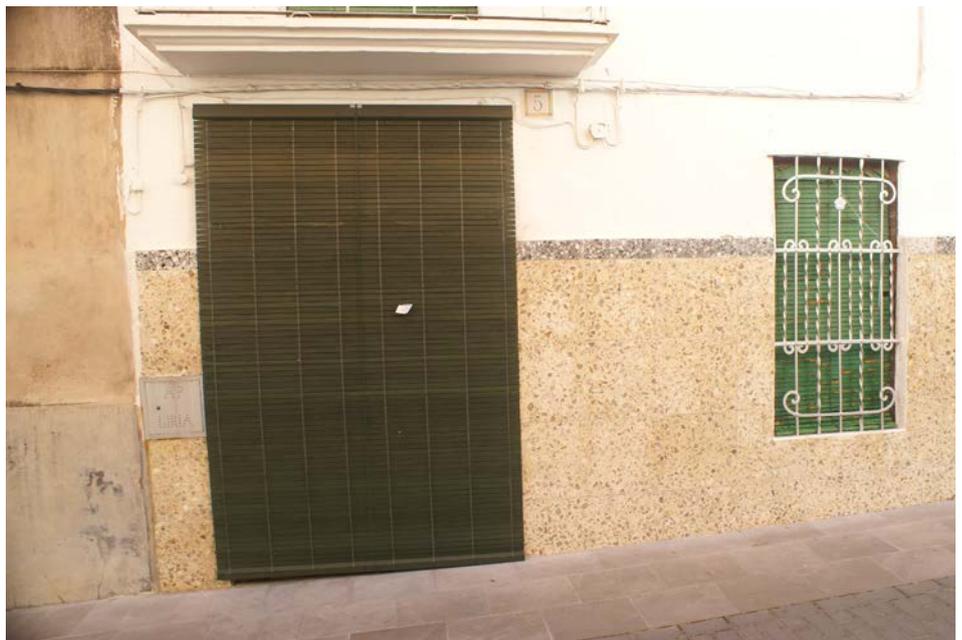
COMPONENTES				ACTUACIONES					
COMPONENTE PRINCIPAL	Nº	LETRA	COMPONENTE SECUNDARIO	VALORACIÓN	CARÁCTER	ESTADO DE CONSERVACIÓN	ACTUACIÓN	IMPORTANCIA ESTIMADA	URGENCIA
FACHADA PRINCIPAL	1	a*	Cornisa	A conservar	Ambiental	Aceptable	Mantenimiento	Normal	No urgente
	1	b*	Composición fachadas - ejes	A conservar	Tipológico	Aceptable	Mantenimiento	Normal	No urgente
	1	c*	Configuración huecos	A conservar	Tipológico	Aceptable	Mantenimiento	Normal	No urgente
	1	d*	Balcones	A conservar	Tipológico	Aceptable	Mantenimiento	Normal	No urgente
	1	e*	Carpintería	A conservar	Material	Buen estado	Mantenimiento	Normal	No urgente
	1	f	Rejería	Impropio					
	1	g	Zócalo	Impropio					
	1	h	Instalaciones vistas	Impropio					
CUBIERTA	2	a*	Tipología	A conservar	Ambiental	Aceptable	Mantenimiento	Normal	No urgente
	2	b*	Revestimiento	A conservar	Ambiental	Deficiente	Rehabilitación	Normal	No urgente
ESTRUCTURA	3	a	Altura entre forjados	A conservar	Tipológico	Aceptable	Mantenimiento	Normal	No urgente

INTERIOR	4	a	Unidades de vivienda	Irrelevante					
OCUPACIÓN PARCELA	5	a	Tipología	Irrelevante
