BC-PT 8177302

DIRECCIÓN Plaza Gerardo Ferrando, 6
DENOMINACIÓN Vivienda unifamiliar
SECCIÓN Patrimonio Cultural
CLASE -
REFERENCIA CATASTRAL 8177302YJ0887N0001HQ
SUELO Urbano
PROTECCIÓN ANTERIOR Ninguna

**PLAN ESPECIAL DE PROTECCIÓN DEL ENTORNO DE LOS BB.II.CC
CASTILLO, PORTALES, TORREONES Y MURALLA DE BENISSANÓ.
CATÁLOGO DE BIENES Y ESPACIOS PROTEGIDOS**

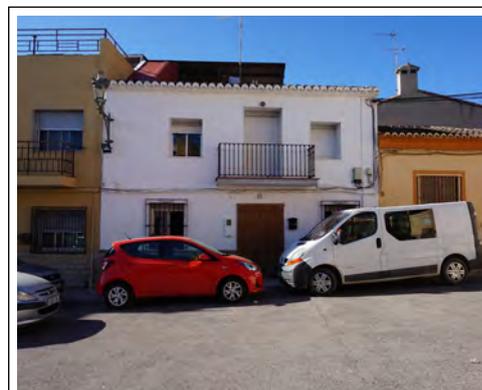
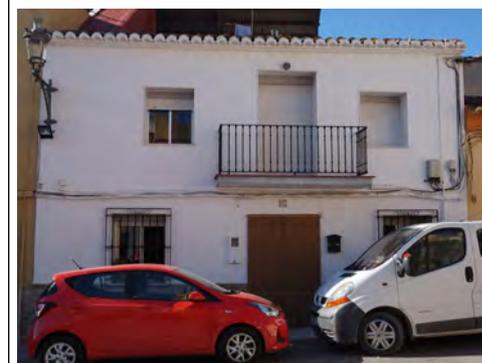
FOTOGRAFÍAS

Bueno

Edificio entre medianeras de 2 plantas (PB + P1). La fachada se estructura en tres vanos, siendo el principal el que ocupa la parte central, donde encontramos la puerta de entrada en planta baja y el balcón en planta primera. En los vanos laterales observamos dos huecos de dimensiones parecidas, uno en planta baja y otro en planta primera. Estos huecos no se encuentran alineados entre sí.

La fachada está enlucida en color blanco. Su zócalo, aunque materialmente impropio, es de tonalidad gris como los encontrados en las viviendas más antiguas. Sus carpinterías son de PVC de color blanco, armonizando con la fachada. La cubierta inclinada a un agua acaba con un alero de dos hiladas simples.

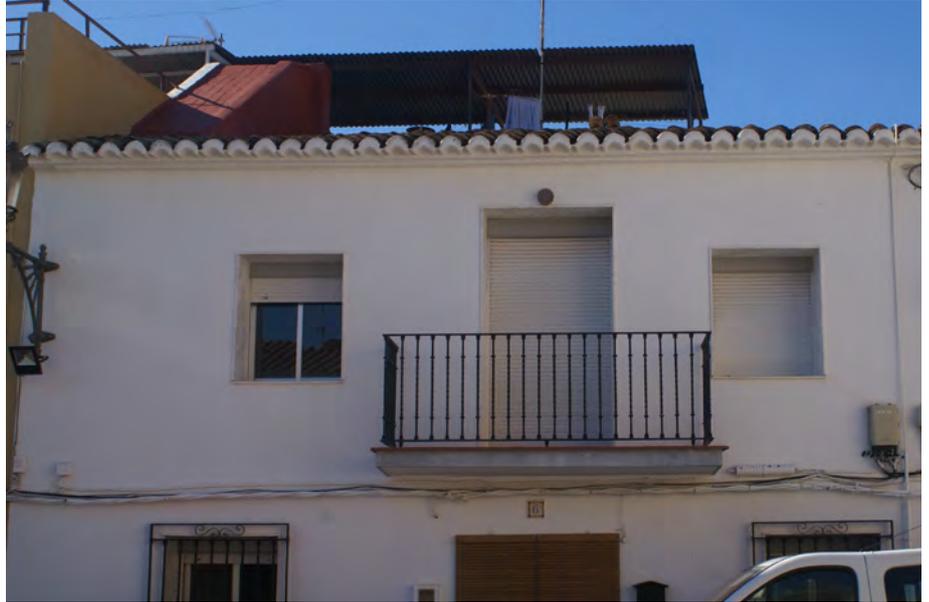
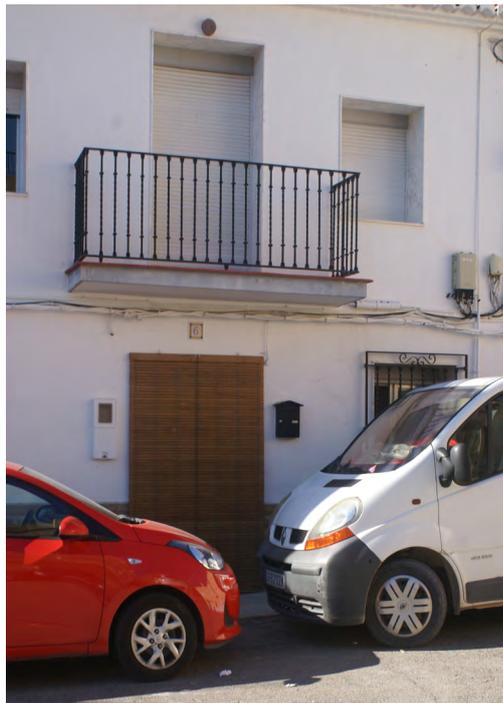
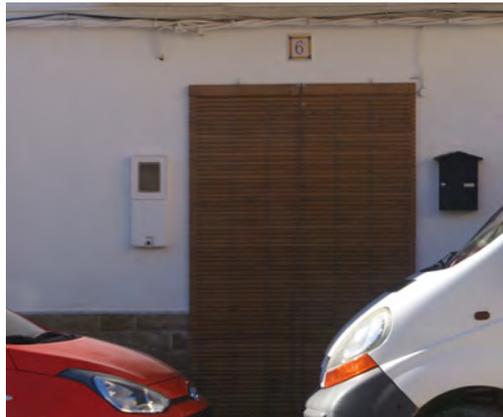
2) Fotografías de detalle de componentes principales (referidas a la tabla del apartado 8).

COMPONENTES PRINCIPALES		COMPONENTES SECUNDARIOS					ACTUACIONES		
COMPONENTE PRINCIPAL	Nº	LETRA	COMPONENTE SECUNDARIO	VALORACIÓN	CARÁCTER	ESTADO DE CONSERVACIÓN	ACTUACIÓN	IMPORTANCIA ESTIMADA	URGENCIA
FACHADA PRINCIPAL	1	a*	Cornisa	A conservar	Ambiental	Buen estado	Mantenimiento	Normal	No urgente
	1	b*	Composición fachadas - ejes	A conservar	Tipológico	Buen estado	Mantenimiento	Normal	No urgente
	1	c*	Configuración huecos	A conservar	Tipológico	Buen estado	Mantenimiento	Normal	No urgente
	1	d*	Balcones	A conservar	Tipológico	Buen estado	Mantenimiento	Normal	No urgente
	1	e	Carpintería	Irrelevante					
	1	f*	Rejería	A conservar	Ambiental	Aceptable	Mantenimiento	Normal	No urgente
	1	g	Zócalo	Impropio					
	1	h	Instalaciones vistas	Impropio					
CUBIERTA	2	a*	Tipología	A conservar	Ambiental	Aceptable	Mantenimiento	Normal	No urgente
	2	b*	Revestimiento	A conservar	Ambiental	Aceptable	Mantenimiento	Normal	No urgente

ESTRUCTURA	3	a	Altura entre forjados	A conservar	Tipológico	Aceptable	Mantenimiento	Normal	No urgente
INTERIOR	4	a	Unidades de vivienda	Irrelevante					
OCUPACIÓN PARCELA	5	a	Tipología	Irrelevante

1a*: Se refiere a la tipología elegida para la realización de la cornisa.

1b*: Se refiere a la composición de tres vanos simétricos.

1c*: Se refiere a la composición de los huecos.

1d*: Se refiere a la disposición del balcón en el vano central, no permitiéndose balconadas.

1f*: Se refiere a la tipología tradicional de rejería utilizada.

2a*: Se refiere a la tipología a un agua de la cubierta.

2b*: Se refiere a la tipología del material utilizado, que podrá sustituirse por uno actual de las mismas características.

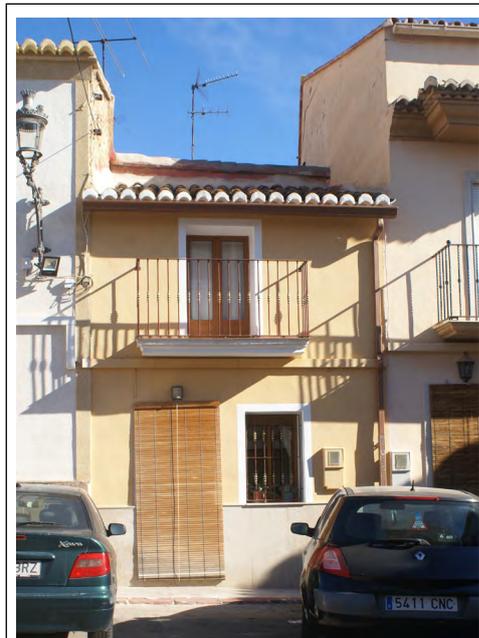
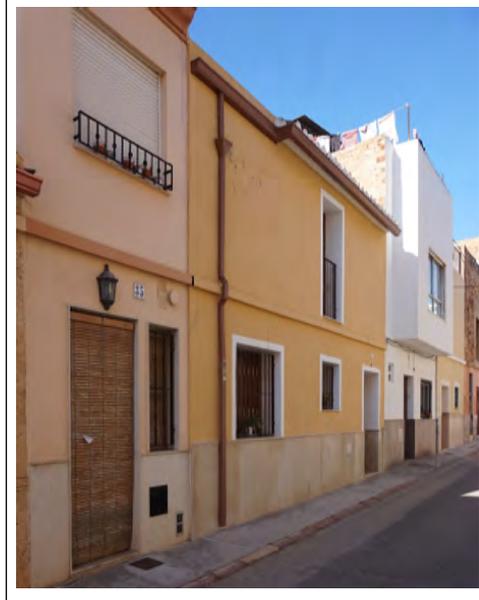
FOTOGRAFÍAS

Bueno

Edificio entre medianeras de 2 plantas (PB + P1). La fachada se estructura en un solo vano en el que encontramos la puerta de acceso y un hueco lateral de medianas dimensiones en planta baja. En planta primera se encuentra el balcón situado de manera central.

En cuanto a sus acabados, podemos observar como el revestimiento utilizado es un enlucido pintado en amarillo, con un zócalo cerámico de tono neutro. La carpintería de PVC imita la madera. Los huecos cuenta con un recercado.

La cubierta es inclinada a dos aguas y cuenta con un alero de dos hiladas simples.

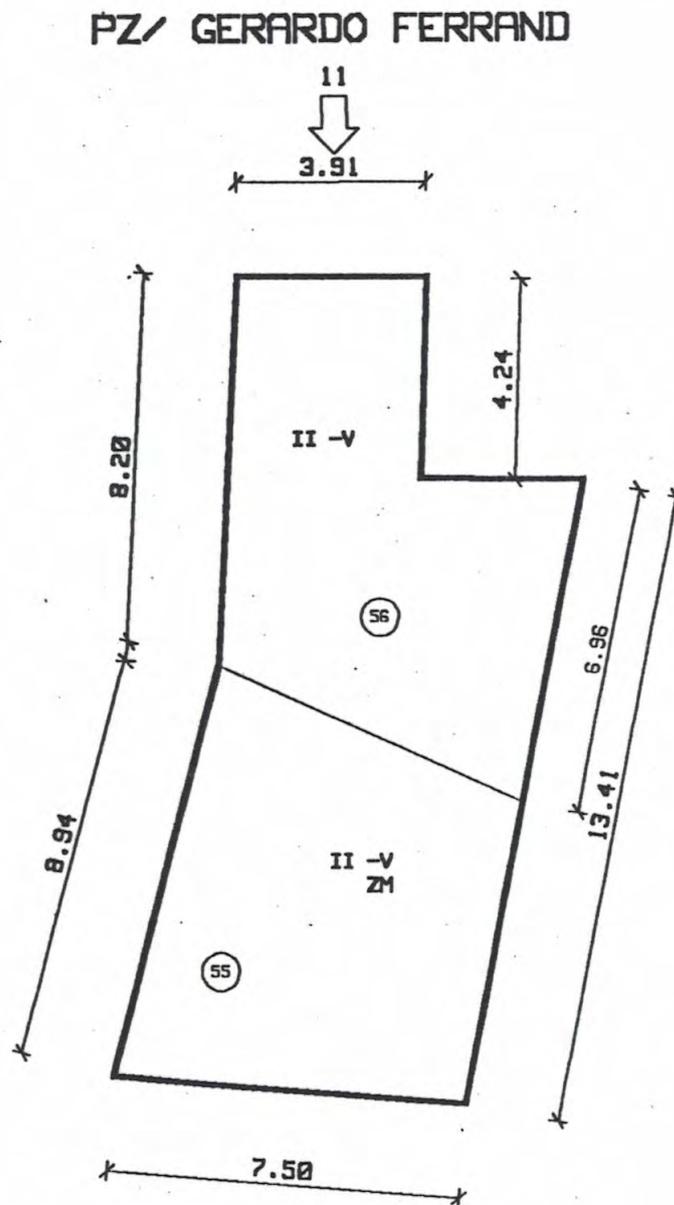
- 1) Croquis acotado. Fuente: Fichas catastrales CU-1: Datos gráficos. Centro de Gestión y Cooperación Tributaria. Gerencia Territorial de Valencia.
- 2) Fotografías de detalle de componentes principales (referidas a la tabla del apartado 8).

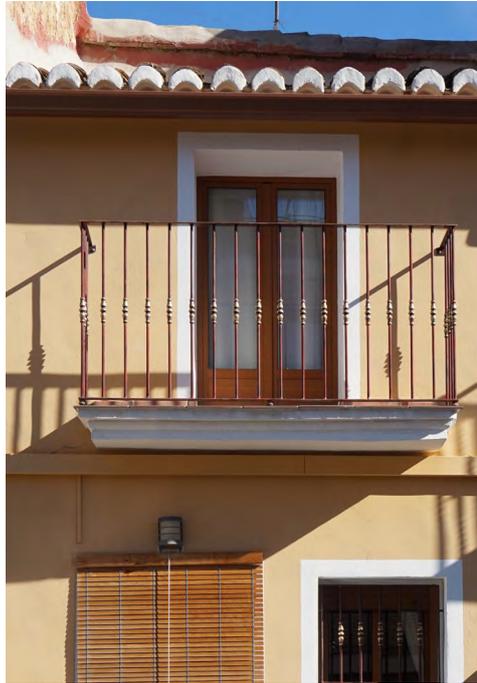
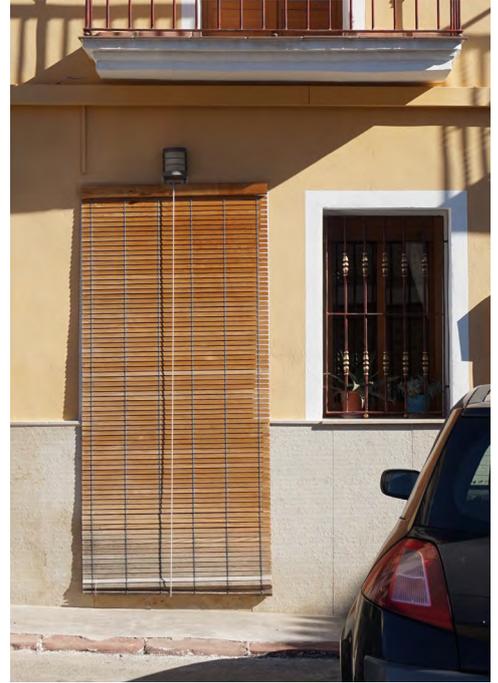
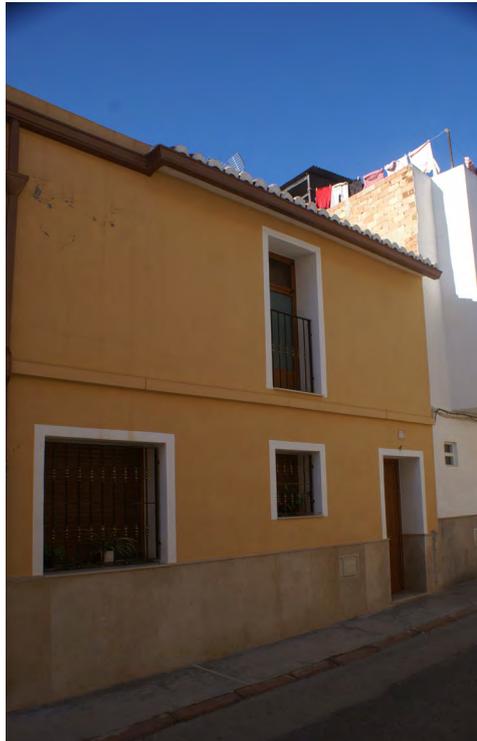
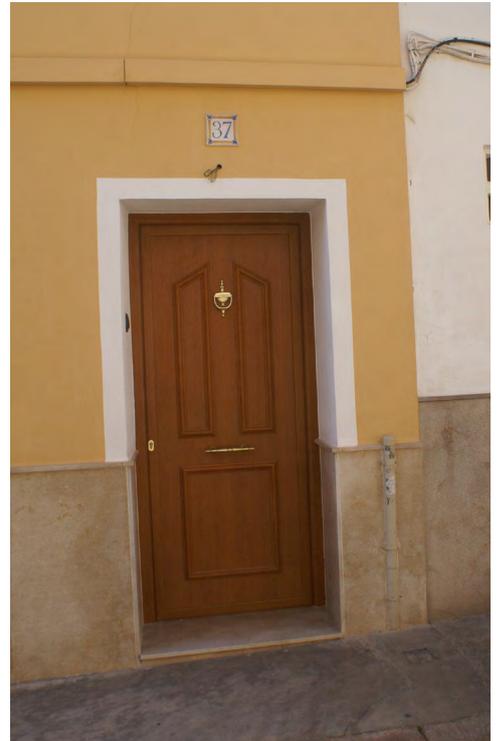
COMPONENTES					ACTUACIONES				
COMPONENTE PRINCIPAL	Nº	LETRA	COMPONENTE SECUNDARIO	VALORACIÓN	CARÁCTER	ESTADO DE CONSERVACIÓN	ACTUACIÓN	IMPORTANCIA ESTIMADA	URGENCIA
FACHADA PRINCIPAL	1	a*	Cornisa	A conservar	Ambiental	Buen estado	Mantenimiento	Normal	No urgente
	1	b*	Balcones	A conservar	Tipológico	Buen estado	Mantenimiento	Normal	No urgente
	1	c	Carpintería	Irrelevante					
	1	d*	Rejería	A conservar	Ambiental	Buen estado	Mantenimiento	Normal	No urgente
	1	e*	Recercado de huecos	A conservar	Ambiental	Buen estado	Mantenimiento	Normal	No urgente
	1	f	Zócalo	Impropio					
CUBIERTA	2	a*	Tipología	A conservar	Ambiental	Aceptable	Mantenimiento	Normal	No urgente
	2	b*	Revestimiento	A conservar	Ambiental	Buen estado	Mantenimiento	Normal	No urgente
ESTRUCTURA	3	a	Altura entre forjados	A conservar	Tipológico	Aceptable	Mantenimiento	Normal	No urgente
INTERIOR	4	a	Unidades de vivienda	Irrelevante					
OCUPACIÓN PARCELA	5	a	Tipología	Irrelevante

1a*: Se refiere a la tipología elegida para la realización de la cornisa actual.

1b*: Se refiere a la disposición del balcón en el vano principal.

1d*: Se refiere a la rejería del balcón.

1e*: Se refiere a la utilización de recercados en los huecos.

2a*: Se refiere a la tipología a dos aguas de la cubierta.

2b*: Se refiere a la tipología del material utilizado, que podrá sustituirse por uno actual de las mismas características.

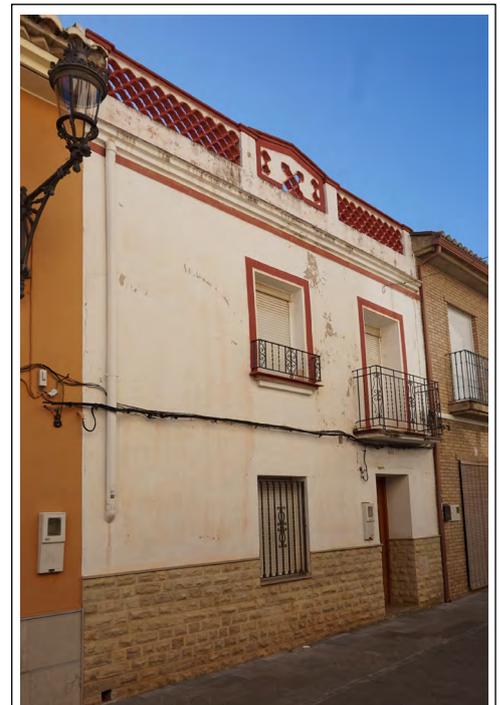
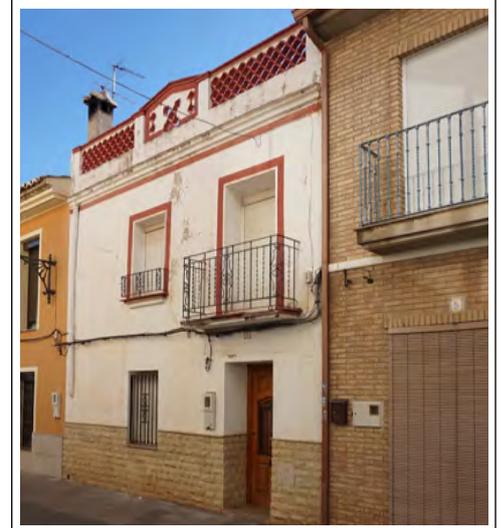
FOTOGRAFÍAS

Bueno

Edificio entre medianeras de 2 plantas (PB + P1). La fachada se estructura en dos vanos, siendo el principal el derecho que contiene la puerta de entrada en planta baja y el balcón en planta primera. En el vano lateral encontramos dos huecos alineados entre las distintas plantas. El hueco encontrado en planta baja es predominantemente vertical, mientras que el hueco de planta primera es de forma más cuadrada.

La fachada está enfoscada con acabado blanco. Su zócalo, aunque materialmente impropio, tiene tonalidades neutras y grises como los que podemos encontrar en las viviendas más antiguas. Sus carpinterías son de PVC de color blanco, armonizando con la fachada y la puerta de entrada de madera protegida con rejería. El antepecho de la cubierta plana crea un patrón decorativo utilizando ladrillos. Los huecos recercados son del mismo color que los otros elementos singulares que ornamentan la fachada.

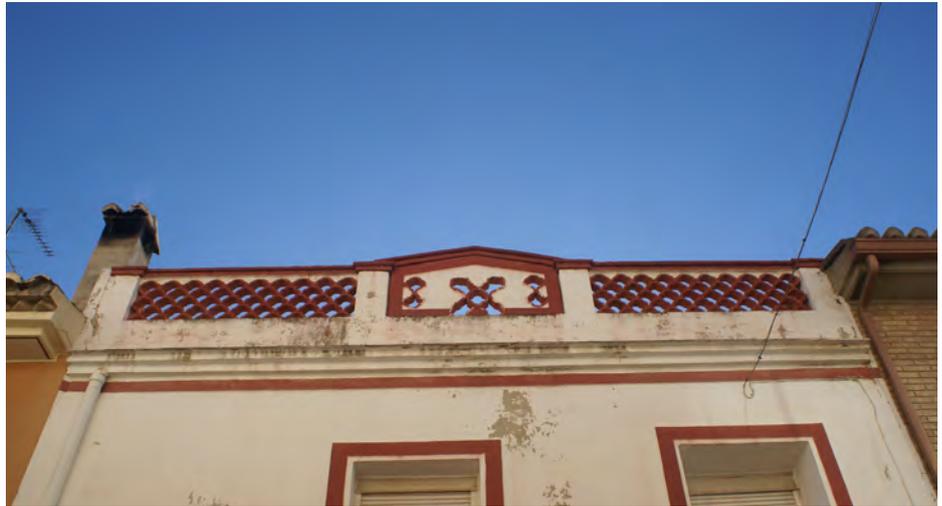
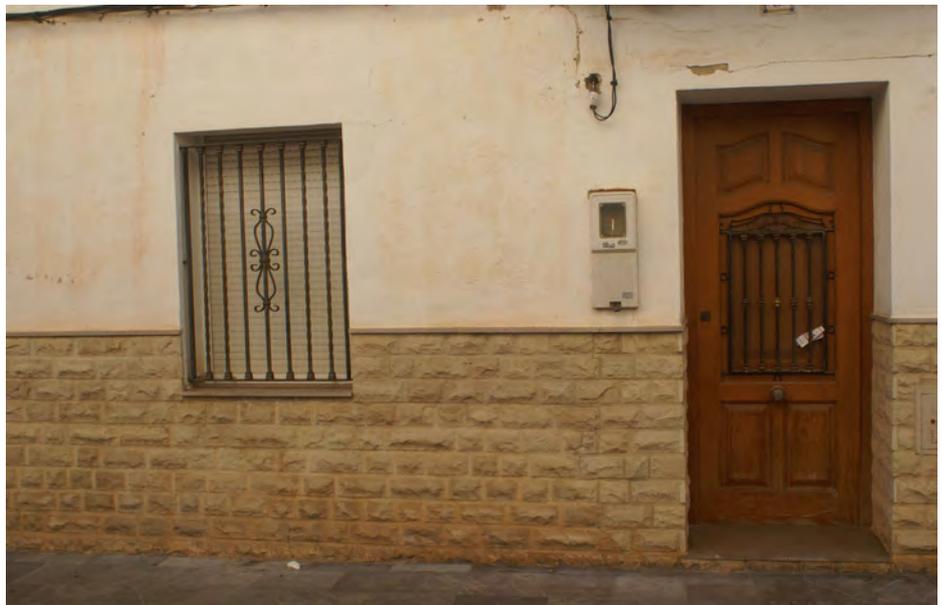
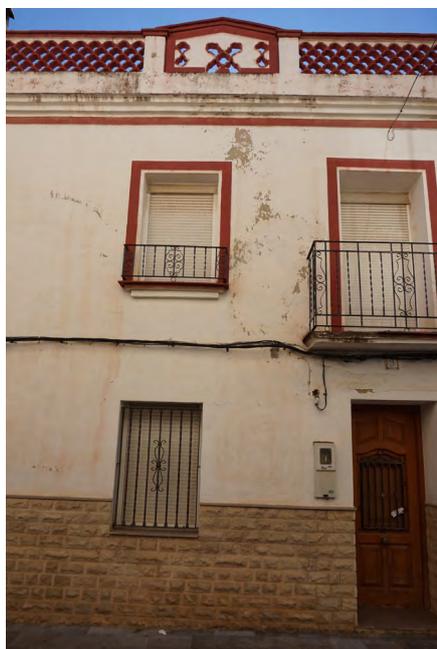
2) Fotografías de detalle de componentes principales (referidas a la tabla del apartado 8).

COMPONENTES					ACTUACIONES				
COMPONENTE PRINCIPAL	Nº	LETRA	COMPONENTE SECUNDARIO	VALORACIÓN	CARÁCTER	ESTADO DE CONSERVACIÓN	ACTUACIÓN	IMPORTE ESTIMADA	URGENCIA
FACHADA PRINCIPAL	1	a*	Cornisa	A conservar	Ambiental	Buen estado	Mantenimiento	Normal	No urgente
	1	b*	Composición fachadas - ejes	A conservar	Tipológico	Buen estado	Mantenimiento	Normal	No urgente
	1	c*	Configuración huecos	Impropio					
	1	d*	Balcones	A conservar	Tipológico	Buen estado	Mantenimiento	Normal	No urgente
	1	e*	Carpintería	A conservar	Material	Aceptable	Rehabilitación	Normal	No urgente
	1	f	Rejería	Impropio					
	1	g	Zócalo	Impropio					
	1	h	Instalaciones vistas	Impropio					
CUBIERTA	2	a*	Tipología	A conservar	Ambiental	Aceptable	Mantenimiento	Normal	No urgente
	2	b*	Revestimiento	A conservar	Ambiental	Aceptable	Mantenimiento	Normal	No urgente
ESTRUCTURA	3	a	Altura entre forjados	A conservar	Tipológico	Aceptable	Mantenimiento	Normal	No urgente

INTERIOR	4	a	Unidades de vivienda	Irrelevante					
OCUPACIÓN PARCELA	5	a	Tipología	Irrelevante

1a*: Se refiere a la tipología elegida para la realización del antepecho.

1b*: Se refiere a la composición de dos vanos.

1c*: Se refiere a la composición de los huecos.

1d*: Se refiere a la utilización de recercados en los huecos.

1e*: Se refiere a la disposición del balcón en el vano principal no permitiéndose balconadas.

1g*: Se refiere a la tipología tradicional de rejería utilizada.

2a*: Se refiere a la tipología de cubierta plana.

2b*: Se refiere a la tipología del material utilizado, que podrá sustituirse por uno actual de las mismas características.

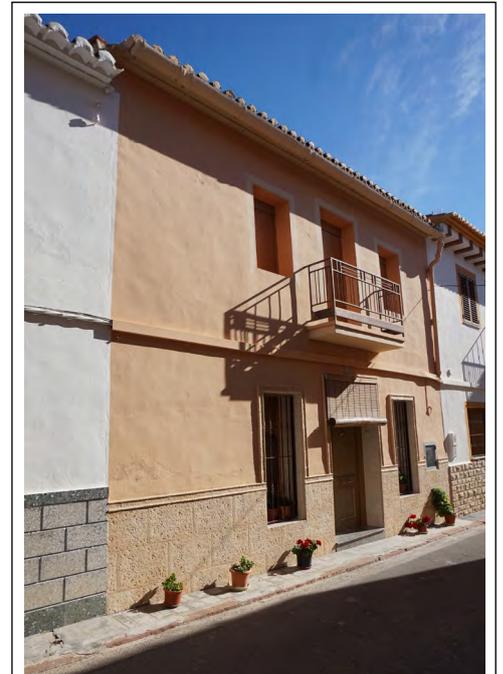
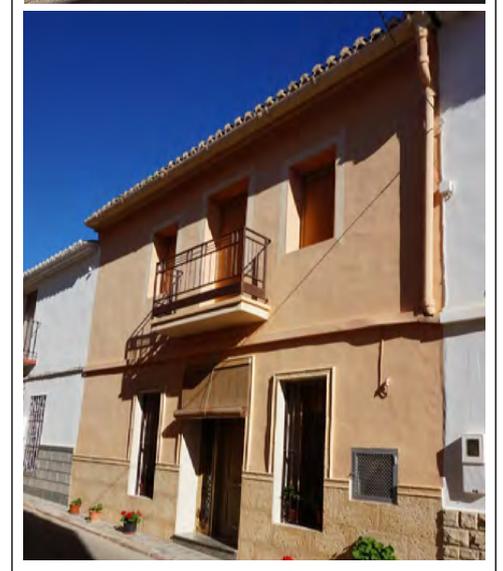
FOTOGRAFÍAS

TIPOLOGÍA Unifamiliar
AUTORÍA -
CUBIERTA Cubierta inclinada a dos aguas
FACHADA Fachada simétrica de tres vanos

Regular

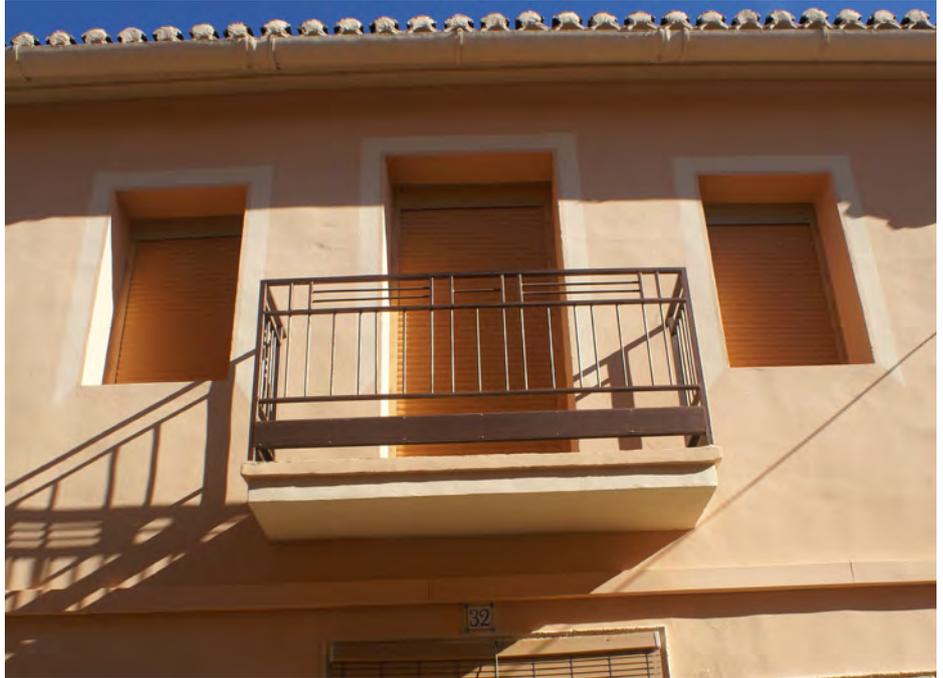
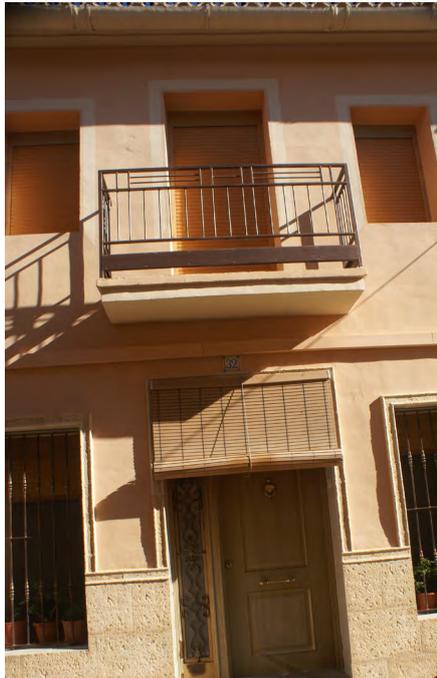
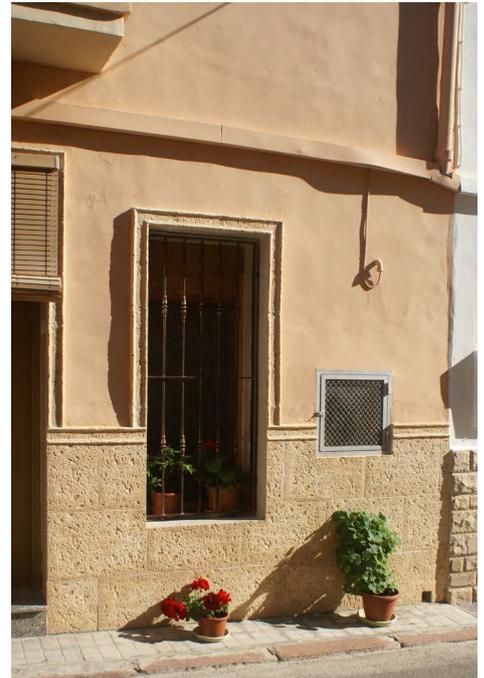
2) Fotografías de detalle de componentes principales (referidas a la tabla del apartado 8).

COMPONENTES			ACTUACIONES						
COMPONENTE PRINCIPAL	Nº	LETRA	COMPONENTE SECUNDARIO	VALORACIÓN	CARÁCTER	ESTADO DE CONSERVACIÓN	ACTUACIÓN	IMPORTANCIA ESTIMADA	URGENCIA
FACHADA PRINCIPAL	1	a*	Cornisa	A conservar	Ambiental	Buen estado	Mantenimiento	Normal	No urgente
	1	b*	Composición fachadas - ejes	A conservar	Tipológico	Buen estado	Mantenimiento	Normal	No urgente
	1	c*	Configuración huecos	A conservar	Tipológico	Buen estado	Mantenimiento	Normal	No urgente
	1	d*	Balcones	A conservar	Tipológico	Buen estado	Mantenimiento	Normal	No urgente
	1	e	Carpintería	Irrelevante					
	1	f	Rejería	Impropio					
	1	g	Zócalo	Impropio					
	1	h	Instalaciones vistas	Impropio					
CUBIERTA	2	a*	Tipología	A conservar	Ambiental	Acceptable	Mantenimiento	Normal	No urgente
	2	b*	Revestimiento	A conservar	Ambiental	Acceptable	Mantenimiento	Normal	No urgente
ESTRUCTURA	3	a	Altura entre forjados	A conservar	Tipológico	Acceptable	Mantenimiento	Normal	No urgente

INTERIOR	4	a	Unidades de vivienda	Irrelevante					
OCUPACIÓN PARCELA	5	a	Tipología	Irrelevante

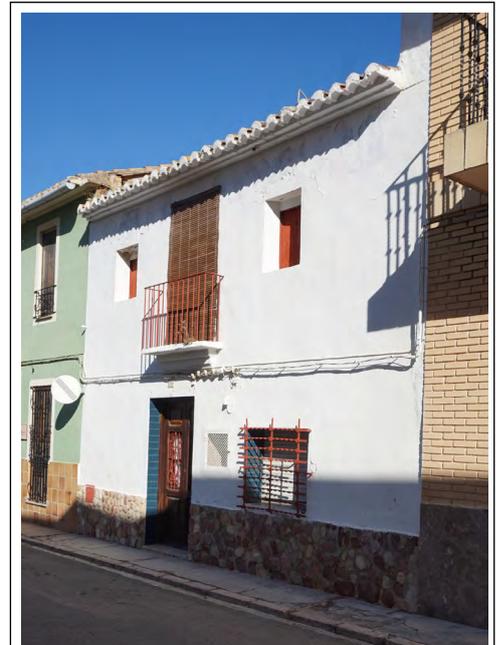
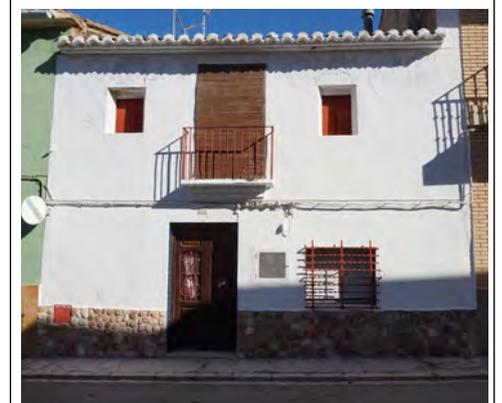
FOTOGRAFÍAS

PARCELA
CONTEXTO Urbano - Núcleo Histórico
IMPLANTACIÓN Entre medianeras
SUPERFICIE 117 m2
EDIFICACIÓN
TIPOLOGÍA Unifamiliar
AUTORÍA -
CUBIERTA Cubierta inclinada a dos aguas
FACHADA Fachada de tres vanos
OBSERVACIONES

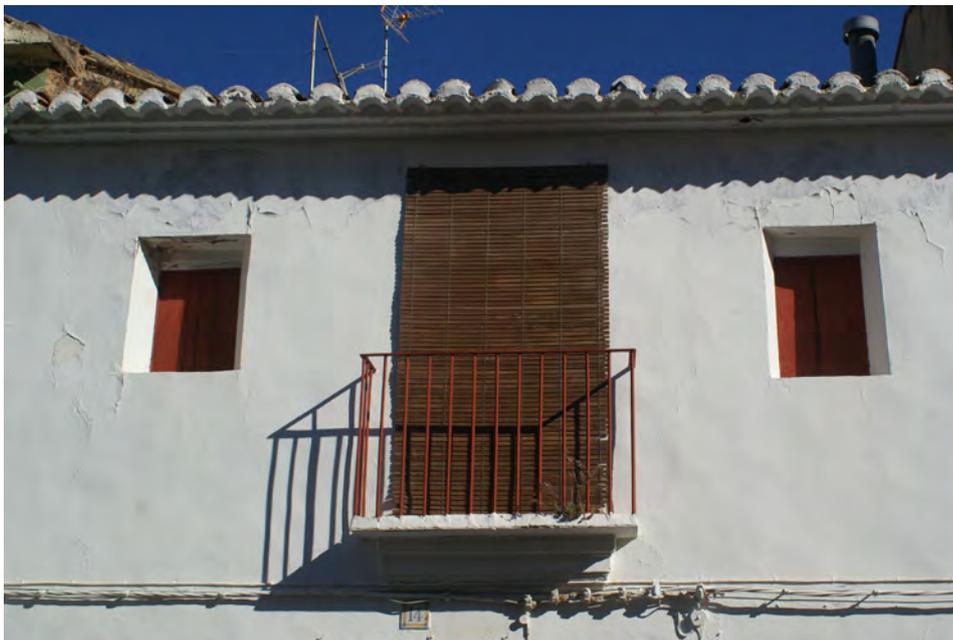
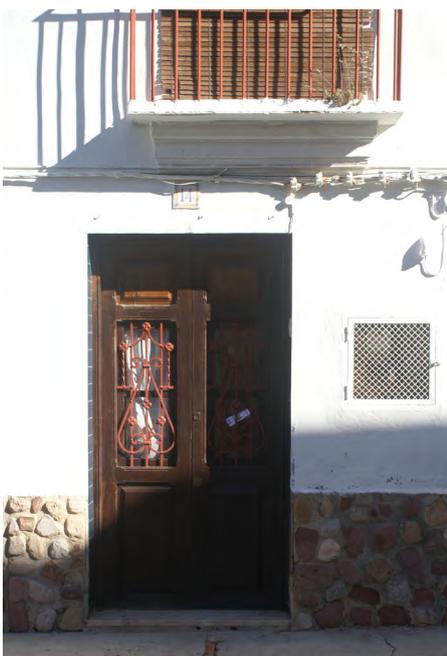
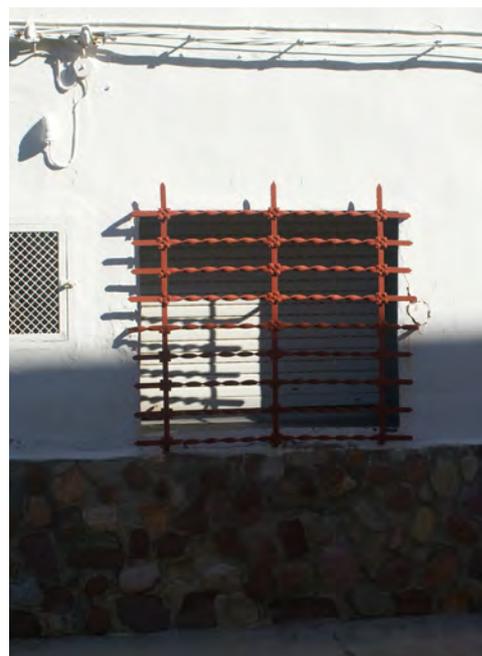
2) Fotografías de detalle de componentes principales (referidas a la tabla del apartado 8).

COMPONENTES				ACTUACIONES					
COMPONENTE PRINCIPAL	Nº	LETRA	COMPONENTE SECUNDARIO	VALORACIÓN	CARÁCTER	ESTADO DE CONSERVACIÓN	ACTUACIÓN	IMPORTANCIA ESTIMADA	URGENCIA
FACHADA PRINCIPAL	1	a*	Cornisa	A conservar	Ambiental	Buen estado	Mantenimiento	Normal	No urgente
	1	b*	Composición fachadas - ejes	A conservar	Tipológico	Buen estado	Mantenimiento	Normal	No urgente
	1	c*	Configuración huecos	Impropio					
	1	d*	Balcones	A conservar	Tipológico	Buen estado	Mantenimiento	Normal	No urgente
	1	e*	Carpintería	A conservar	Material	Aceptable	Rehabilitación	Normal	No urgente
	1	f	Rejería	Impropio					
	1	g	Zócalo	Impropio					
	1	h	Instalaciones vistas	Impropio					
	2	a*	Tipología	A conservar	Ambiental	Aceptable	Mantenimiento	Normal	No urgente
CUBIERTA	2	b*	Revestimiento	A conservar	Ambiental	Aceptable	Mantenimiento	Normal	No urgente
	3	a	Altura entre forjados	A conservar	Tipológico	Aceptable	Mantenimiento	Normal	No urgente

ESTRUCTURA INTERIOR	4	a	Unidades de vivienda	Irrelevante

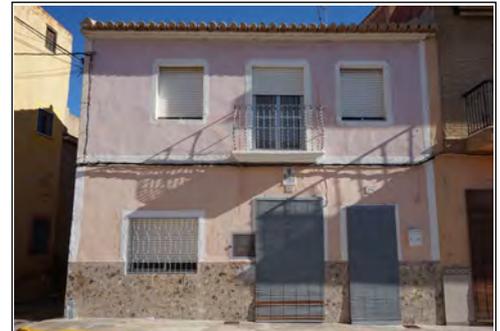
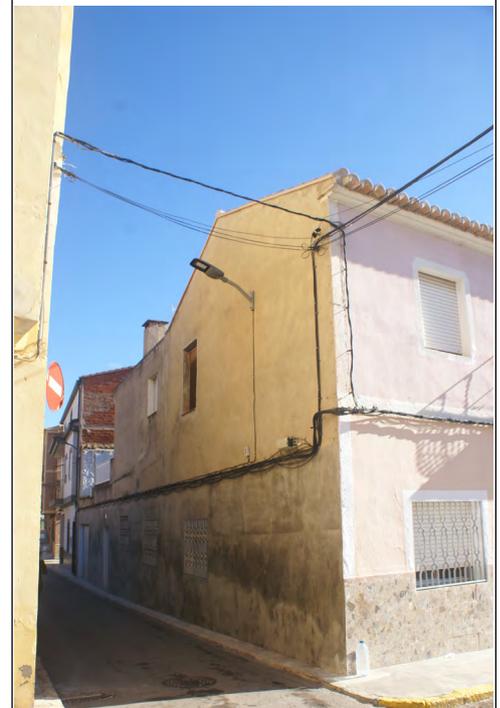
FOTOGRAFÍAS

Deficiente

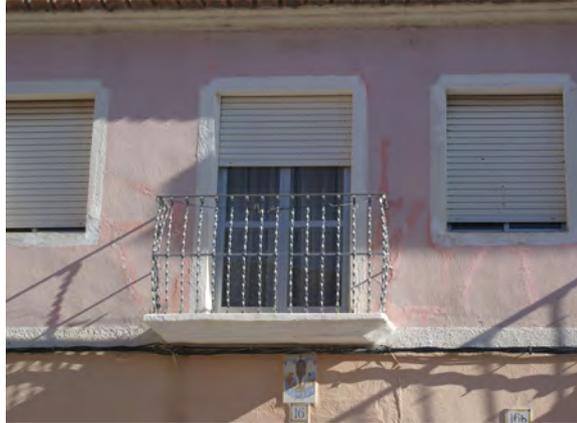
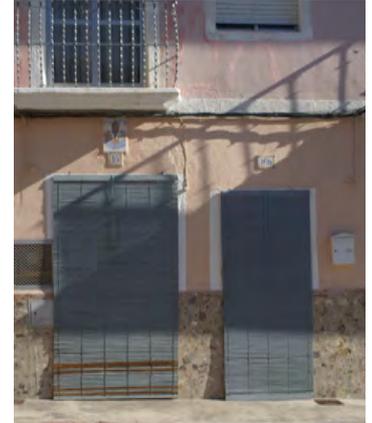
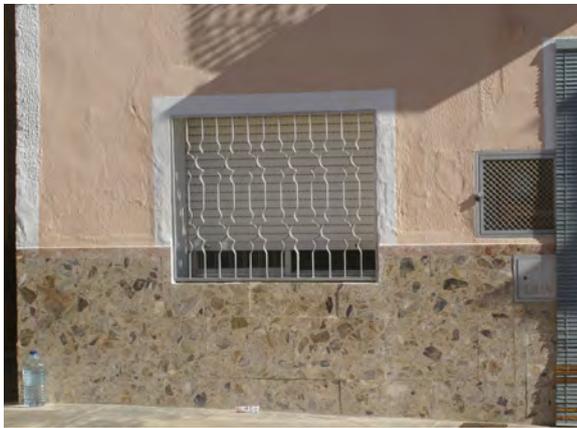
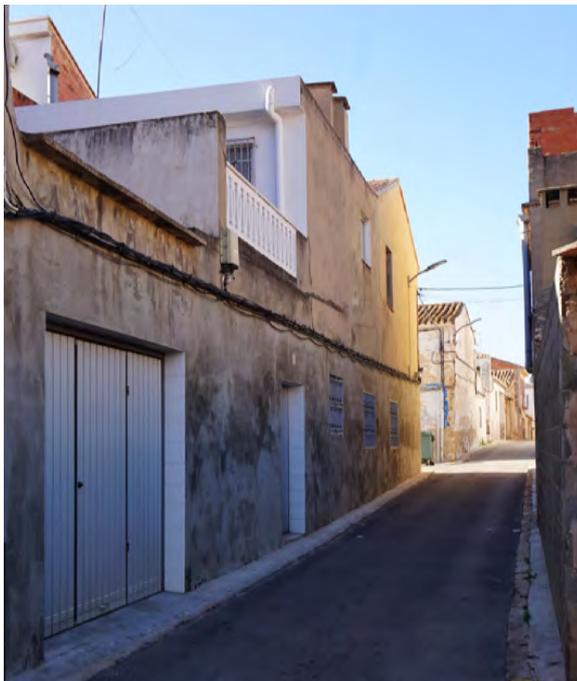
2) Fotografías de detalle de componentes principales (referidas a la tabla del apartado 8).

COMPONENTES				ACTUACIONES					
COMPONENTE PRINCIPAL	Nº	LETRA	COMPONENTE SECUNDARIO	VALORACIÓN	CARÁCTER	ESTADO DE CONSERVACIÓN	ACTUACIÓN	IMPORTANCIA ESTIMADA	URGENCIA
FACHADA PRINCIPAL	1	a*	Cornisa	A conservar	Ambiental	Aceptable	Mantenimiento	Normal	No urgente
	1	b*	Composición fachadas - ejes	A conservar	Tipológico	Aceptable	Mantenimiento	Normal	No urgente
	1	c	Configuración huecos	Impropio					
	1	d*	Recercado de huecos	A conservar	Ambiental	Aceptable	Mantenimiento	Normal	No urgente
	1	e*	Balcones	A conservar	Tipológico	Aceptable	Mantenimiento	Normal	No urgente
	1	f	Carpintería	Irrelevante					
	1	g	Rejería	Impropio					
	1	h	Zócalo	Impropio					
	1	i	Instalaciones vistas	Impropio					
CUBIERTA	2	a*	Tipología	A conservar	Ambiental	Aceptable	Mantenimiento	Normal	No urgente
	2	b*	Revestimiento	A conservar	Ambiental	Aceptable	Mantenimiento	Normal	No urgente
ESTRUCTURA	3	a	Altura entre forjados	A conservar	Tipológico	Aceptable	Mantenimiento	Normal	No urgente

INTERIOR	4	a	Unidades de vivienda	Irrelevante					
Ocupación Parcela	5	a	Tipología	Irrelevante

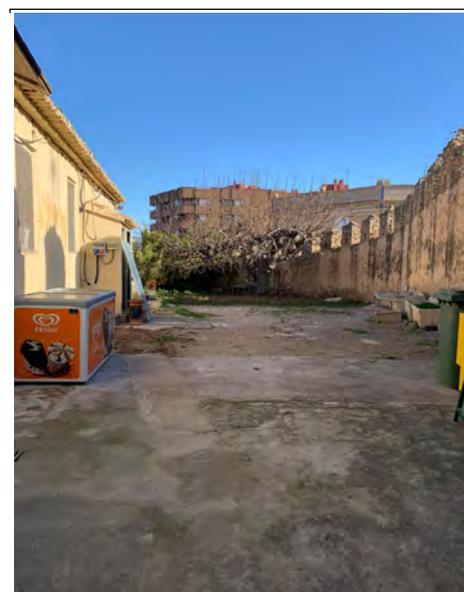
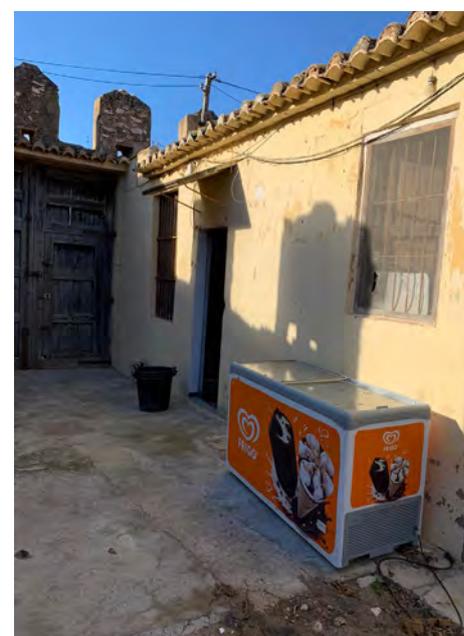
FOTOGRAFÍAS

PARCELA
CONTEXTO Urbano - Núcleo Histórico
IMPLANTACIÓN Adosada a la muralla del Castillo
SUPERFÍCIE 196 m2
EDIFICACIÓN
TIPOLOGÍA Unifamiliar
AUTORÍA -
CUBIERTA Cubierta inclinada a un agua
FACHADA Fachada de cinco vanos
OBSERVACIONES

Deficiente
