**PLAN ESPECIAL DE PROTECCIÓN DEL ENTORNO DE LOS BB.II.CC
CASTILLO, PORTALES, TORREONES Y MURALLA DE BENISSANÓ.
CATÁLOGO DE BIENES Y ESPACIOS PROTEGIDOS**

DIRECCIÓN Calle Cavanilles Villarrasa, 11
DENOMINACIÓN Vivienda unifamiliar
SECCIÓN Patrimonio Cultural
CLASE -
REFERENCIA CATASTRAL 7978609YJ0877N0001LB
SUELO Urbano
PROTECCIÓN ANTERIOR Ninguna

BC-PT 7978611

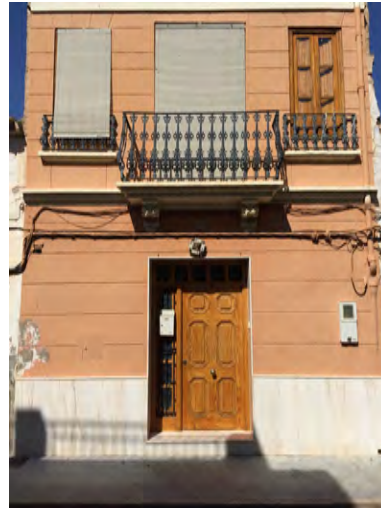
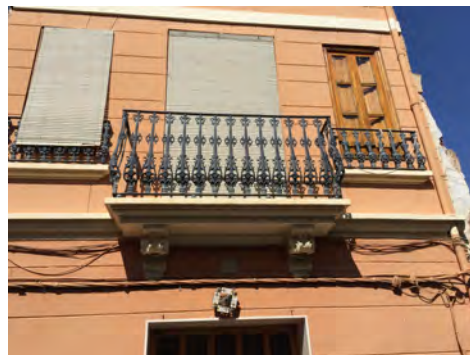
COMPONENTE PRINCIPAL		COMPONENTES					ACTUACIONES		
Nº	LETRA	COMPONENTE SECUNDARIO	VALORACIÓN	CARÁCTER	ESTADO DE CONSERVACIÓN	ACTUACIÓN	IMPORTANCIA ESTIMADA	URGENCIA	
FACHADA PRINCIPAL	1 a*	Cornisa	A conservar	Ambiental	Buen estado	Rehabilitación	Normal	No urgente	
	1 b*	Composición fachada - ejes	A conservar	Tipológico	Aceptable	Mantenimiento	Normal	No urgente	
	1 c*	Configuración huecos	A conservar	Tipológico	Aceptable	Mantenimiento	Normal	No urgente	
	1 d	Revestimiento	Irrelevante						
	1 e	Balcones	A conservar	Material	Aceptable	Restauración	Normal	No urgente	
	1 f*	Carpintería	A conservar	Material	Aceptable	Rehabilitación	Normal	No urgente	
	1 g	Rejería	A conservar	Material	Buen estado	Restauración	Normal	No urgente	
	1 h	Zócalo	Irrelevante						
	1 i*	Elementos decorativos	A conservar	Material	Aceptable	Restauración	Normal	No urgente	
	1 j	Instalaciones vistas	Impropio						
	FACHADA TRASERA	2 a	Fachada completa	Irrelevante

CUBIERTA	3 a*	Tipología	A conservar	Tipológico	Aceptable	Mantenimiento	Normal	No urgente
3 b*		Revestimiento	A conservar	Tipológico	Aceptable	Rehabilitación	Normal	No urgente	
3 c		Recogida de aguas	Irrelevante						
ESTRUCTURA INTERIOR	4 a	Altura entre forjados	Irrelevante						
	5 a	Unidades de vivienda	Irrelevante						
OCUPACIÓN PARCELA	6 a*	Tipología	Irrelevante						
	6 b*	Pacios interiores	Irrelevante

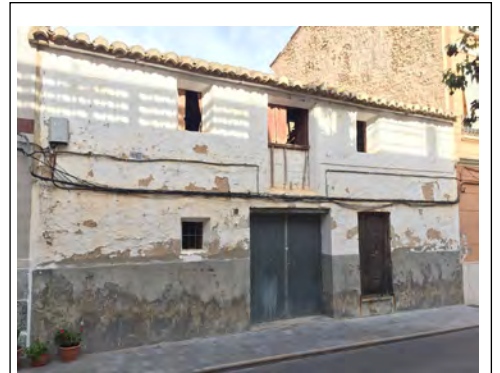
FOTOGRAFÍAS

Malo. Rehabilitación integral 1950.

Edificio entre medianeras de 2 plantas (PB + P1). La fachada se estructura en tres vanos, siendo el principal el que ocupa la parte central, donde encontramos la puerta de entrada. Las ventanas de los laterales son cuadradas y de pequeñas dimensiones. Cabe destacar que en la composición actual se ha modificado la ventana inferior derecha, y señalar el abocinamiento de los huecos.

En cuanto a sus acabados, podemos observar como el revestimiento utilizado es un encalado en color blanco, con un recrido bruñido en la parte inferior para formar el zócalo, acabado en color gris. La carpintería es antigua de madera, actualmente muy deteriorada, como se puede observar en el balcón sin vuelo, y sin vidrios en las ventanas. Este hueco central superior se encuentra, en la actualidad, cegado parcialmente. La terminación del alero se hace de forma sencilla con una hilera de ladrillos macizos.

1e*: Aunque la actual carpintería se encuentra en muy mal estado de conservación, se deberá utilizar carpintería de madera en las futuras actuaciones.

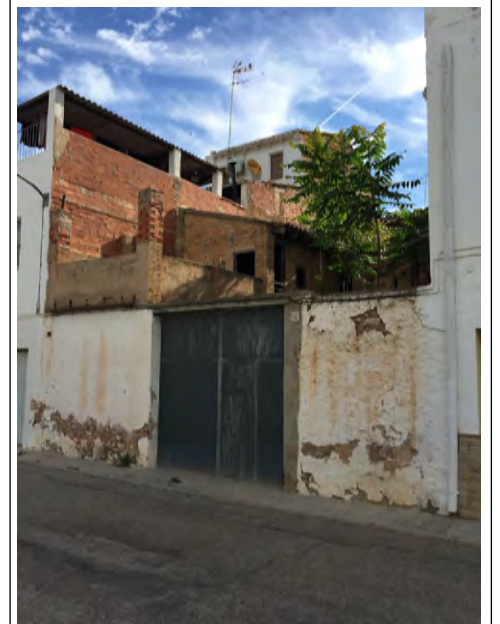
4- ESTADO DE CONSERVACIÓN

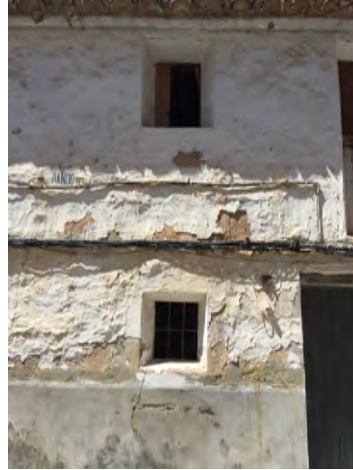
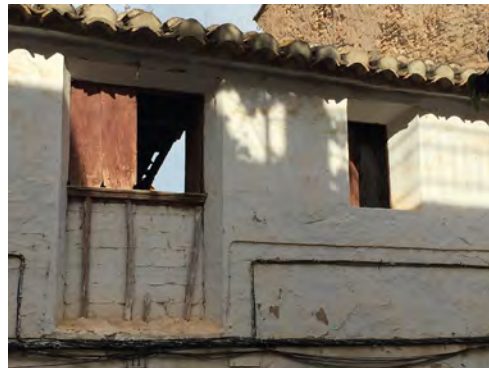
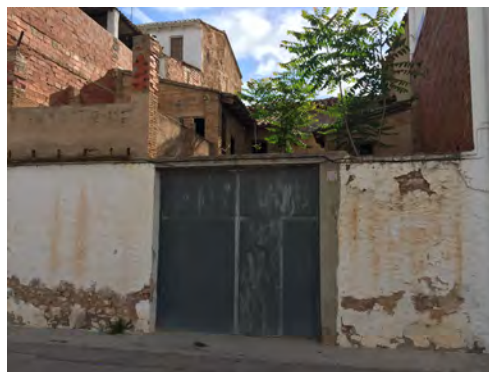
8- COMPONENTES PRINCIPALES Y ACTUACIONES PREVISTAS

COMPONENTE PRINCIPAL		COMPONENTES						ACTUACIONES		
Nº	LETRA	COMPONENTE SECUNDARIO	VALORACIÓN	CARÁCTER	ESTADO DE CONSERVACIÓN	ACTUACIÓN	IMPORTE ESTIMADA	URGENCIA		
FACHADA PRINCIPAL	1a*	Cornisa	A conservar	Ambiental	Mal estado	Rehabilitación	Alta	Urgente		
	1b*	Composición fachada - ejes	A conservar	Tipológico	Mal estado	Mantenimiento	Alta	Urgente		
	1c	Configuración huecos	Irrelevante							
	1d	Revestimiento	Irrelevante							
	1e*	Carpintería	Irrelevante							
	1f*	Rejería impropia	Impropio							
	1g	Puerta	Impropio							
	1h	Instalaciones vistas	Irrelevante							
FACHADA TRASERA	2a	Fachada completa	Irrelevante							
CUBIERTA	3a*	Tipología	A conservar	Ambiental	Mal estado	Mantenimiento	Alta	Urgente		
	3b*	Revestimiento	A conservar	Tipológico	Mal estado	Rehabilitación	Alta	Urgente		
ESTRUCTURA	4a*	Altura entre forjados	Irrelevante							
INTERIOR	5a	Unidades de vivienda	Irrelevante							
OCUPACIÓN PARCELA	6a*	Tipología	A conservar	Tipológico	Mal estado	Mantenimiento	Alta	Urgente

6b*	Pacios interiores	A conservar	Tipológico	Mal estado	Mantenimiento	Alta	No urgente

El estado de conservación de los componentes es el que se ha podido valorar de forma aparente mediante inspección visual desde el exterior de la vivienda y por tanto no tiene validez a efectos constructivos, no obstante el proyecto de intervención deberá valorar de forma pormenorizada el estado de conservación de cada componente.

1a*: Se refiere a la tipología elegida para la realización de la cornisa actual.

1b*: Se refiere a la composición simétrica de tres vanos.

1f*: Se refiere a la rejería de los huecos inferiores.

3a*: La tipología a dos aguas de la cubierta se refiere únicamente al volumen descrito en el punto 6a*. El resto de la parcela queda libre de utilizar cubierta plana, con antepecho macizo o con rejería según lo establecido en las NNUU del presente Plan Especial.

3b*: Se refiere a la tipología del material utilizado, que podrá sustituirse por uno actual de las mismas características, en consonancia con el punto 3a*.

4a*: Dado que las actuales alturas de los forjados no cumplen con lo establecido en el CTE, debido, además, por una elevación de la cota de la calle, para la determinación de las alturas de los forjados de la futura construcción deberán tomarse las alturas del inmueble con Ficha Particularizada F21 o F22.

6a*: Se refiere a la parte de la parcela recayente en la calle Cavanilles Villarrasa. Se deberá mantener tipológicamente el primer cuerpo, cerrado por una cubierta a dos aguas paralela a la calle. El resto de la parcela queda libre de este punto.

6b*: Se refiere a la disposición de patios intermedios en la parcela, tras el primer volumen edificatorio descrito en el punto 6a*. Se deberá mantener dicha ubicación en la disposición de patios futuros, sin perjuicio de los demás que se puedan realizar.

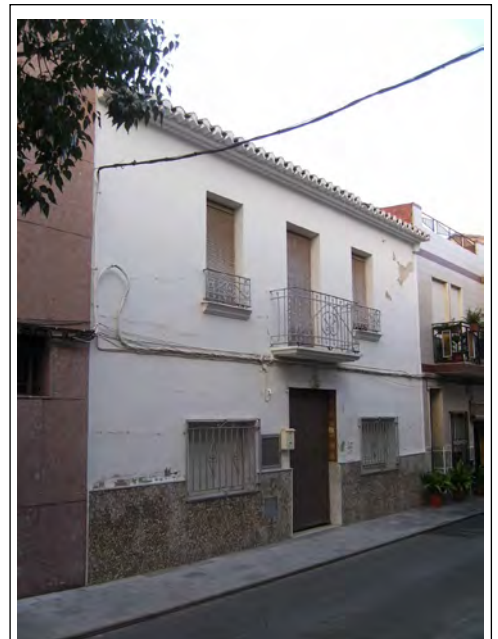
FOTOGRAFÍAS

Regular. Rehabilitación integral 1975.

Edificio entre medianeras de 2 plantas (PB + P1). La fachada es simétrica y se estructura en tres vanos, siendo el principal el que ocupa la parte central, donde encontramos la puerta de entrada y el balcón de la primera planta. En planta superior se abren dos huecos laterales con protección en rejería a modo de antepecho. Cabe destacar que en la composición actual se han modificado los huecos centrales de la planta baja, que se deberían modificar en el futuro a semejanza de los de la primera planta.

En cuanto a los acabados utilizados, podemos observar que se ha realizado el pintado de la fachada en color blanco, con un zócalo en planta baja de piezas de reducidas dimensiones. Las carpinterías son de aluminio y la cerrejería corresponde a dos etapas diferentes, debido, seguramente, a la reforma introducida en los huecos de planta baja. Con respecto a la cubierta, se ha realizado el alero con dos hiladas simples de ladrillos macizos.

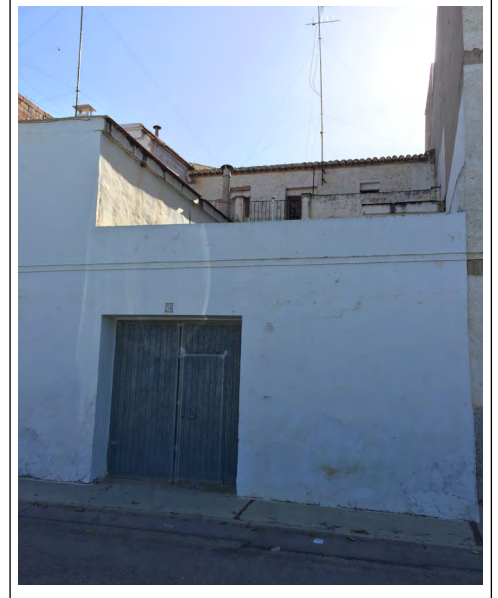
CUBIERTA Cubierta inclinada a dos aguas
FACHADA Fachada simétrica con tres vanos por planta

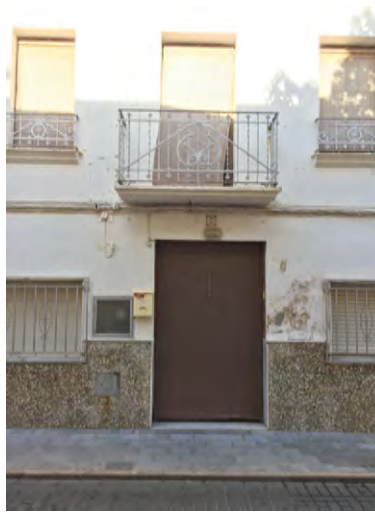
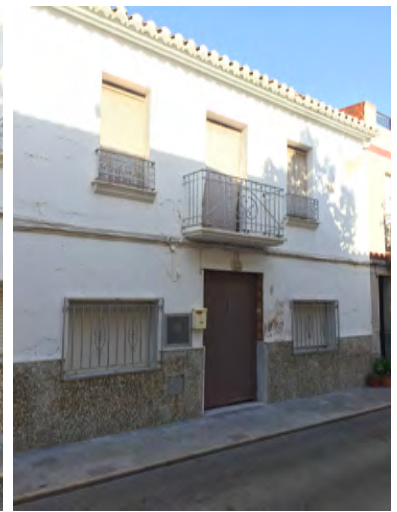
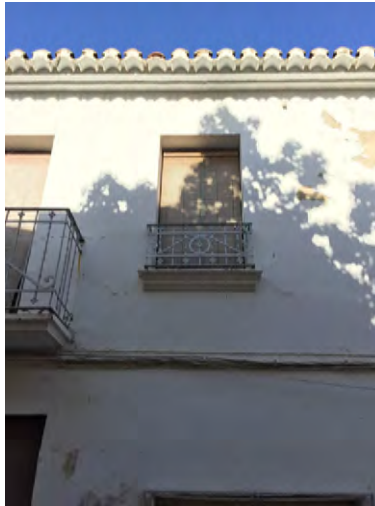
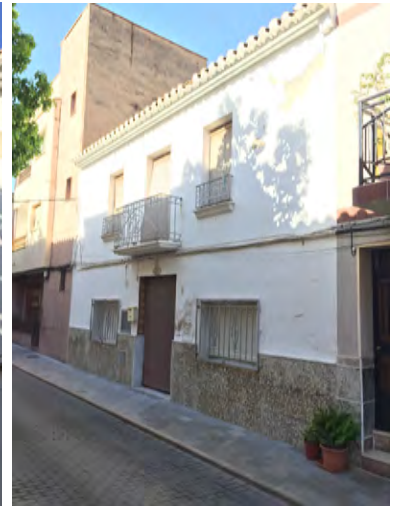
8- COMPONENTES PRINCIPALES Y ACTUACIONES PREVISTAS

COMPONENTES PRINCIPALES			COMPONENTES SECUNDARIOS				ACTUACIONES			
COMPONENTE PRINCIPAL	Nº	LETRA	COMPONENTE SECUNDARIO	VALORACIÓN	CARÁCTER	ESTADO DE CONSERVACIÓN	ACTUACIÓN	IMPORTANCIA ESTIMADA	URGENCIA	
FACHADA PRINCIPAL	1	a*	Cornisa	A conservar	Ambiental	Acceptable	Rehabilitación	Normal	No urgente	
	1	b*	Composición fachada - ejes	A conservar	Tipológico	Acceptable	Mantenimiento	Normal	No urgente	
	1	c*	Configuración huecos	A conservar	Tipológico	Acceptable	Mantenimiento	Normal	No urgente	
	1	d*	Huecos improprios	Impropio						
	1	e	Revestimiento	Irrelevante						
	1	f	Balcones	A conservar	Tipológico	Acceptable	Rehabilitación	Normal	No urgente	
	1	g*	Carpintería	Impropio						
	1	h	Rejería	A conservar	Tipológico	Acceptable	Rehabilitación	Normal	No urgente	
	1	i*	Rejería impropia	Impropio						
	1	j	Puerta	Irrelevante						
	1	k	Zócalo	Impropio						
	1	l	Instalaciones vistas	Impropio						
	FACHADA TRASERA	2	a	Fachada completa	Irrelevante

CUBIERTA	3	a*	Tipología	A conservar	Tipológico	Buen estado	Mantenimiento	Normal	No urgente	
	3	b*	Revestimiento	A conservar	Tipológico	Acceptable	Rehabilitación	Normal	No urgente	
ESTRUCTURA	4	a	Altura entre forjados	A conservar	Tipológico	Buen estado	Mantenimiento	Normal	No urgente	
	5	a	Unidades de vivienda	Irrelevante						
INTERIOR	6	a*	Tipología	A conservar	Tipológico	Acceptable	Mantenimiento	Normal	No urgente	
	6	b*	Pacios interiores	A conservar	Tipológico	Acceptable	Mantenimiento	Normal	No urgente

El estado de conservación de los componentes es el que se ha podido valorar de forma aparente mediante inspección visual desde el exterior de la vivienda y por tanto no tiene validez a efectos constructivos, no obstante el proyecto de intervención deberá valorar de forma pormenorizada el estado de conservación de cada componente.

1a*: Se refiere a la tipología elegida para la realización de la cornisa actual.

1b*: Se refiere a la composición simétrica de tres vanos.

1c*: Se refiere a la composición predominantemente vertical de los huecos y a sus alineaciones.

1d*: Se refiere a los huecos inferiores.

1g*: En las modificaciones futuras que se lleven a cabo sobre estos elementos, se deberán sustituir las carpinterías actuales por carpinterías de madera.

1 i*: Se refiere a la que protege los huecos inferiores descritos en el punto 1d*.

3a*: La tipología a dos aguas de la cubierta se refiere únicamente al volumen descrito en el punto 6a*. El resto de la parcela queda libre de utilizar cubierta plana, con antepecho macizo o con rejería según lo establecido en las NNUU del presente Plan Especial.

3b*: Se refiere a la tipología del material utilizado, que podrá sustituirse por uno actual de las mismas características, en consonancia con el punto 3a*.

6a*: Se refiere a la parte de la parcela recayente en la calle Cavanilles Villarrasa. Se deberá mantener tipológicamente el primer cuerpo, cerrado por una cubierta a dos aguas paralela a la calle. El resto de la parcela queda libre de este punto.

6b*: Se refiere a la disposición de patios intermedios en la parcela, tras el primer volumen edificatorio descrito en el punto 6a*. Se deberá mantener dicha ubicación en la disposición de patios futuros, sin perjuicio de los demás que se puedan realizar.

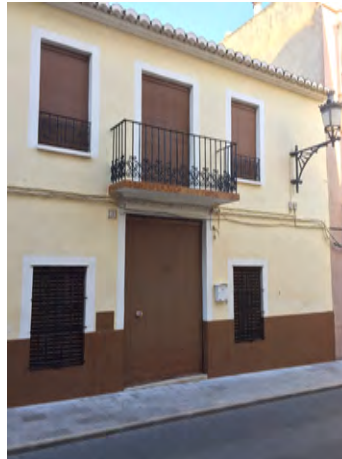
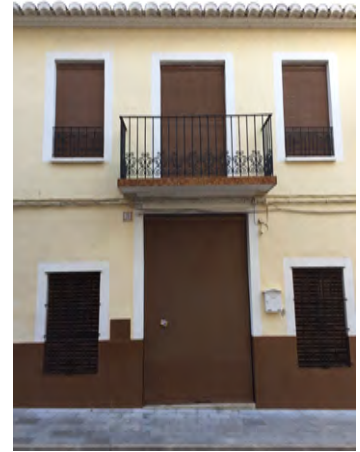
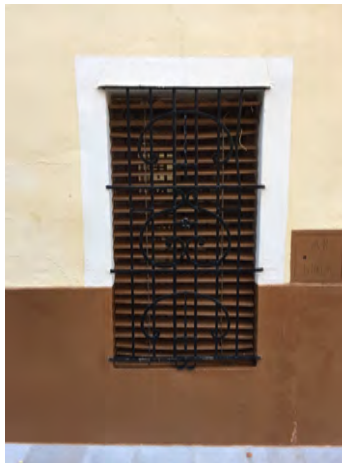
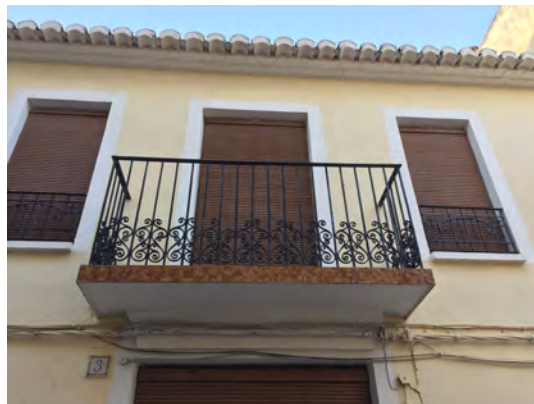
COMPONENTES				ACTUACIONES					
COMPONENTE PRINCIPAL	Nº	LETRA	COMPONENTE SECUNDARIO	VALORACIÓN	CARÁCTER	ESTADO DE CONSERVACIÓN	ACTUACIÓN	IMPORTANCIA ESTIMADA	URGENCIA
FACHADA PRINCIPAL	1	a*	Cornisa	A conservar	Ambiental	Aceptable	Rehabilitación	Normal	No urgente
	1	b*	Composición fachada - ejes	A conservar	Tipológico	Buen estado	Mantenimiento	Normal	No urgente
	1	c*	Configuración huecos	A conservar	Tipológico	Buen estado	Mantenimiento	Normal	No urgente
	1	d	Revestimiento	Irrelevante					
	1	e	Recercado huecos	Irrelevante					
	1	f	Balcones	Impropio					
	1	g	Color	A conservar	Ambiental	Aceptable	Mantenimiento	Normal	No urgente
	1	h*	Carpintería	A conservar	Tipológico	Aceptable	Manetenimiento	Normal	No urgente
	1	i	Rejería	A conservar	Material	Aceptable	Restauración	Normal	No urgente
	1	j*	Protección solar	A conservar	Material	Aceptable	Restauración	Normal	No urgente
	1	k	Puerta	A conservar	Material	Buen estado	Restauración	Normal	No urgente

1	l	Zócalo	Irrelevante					
	1	m	Instalaciones vistas	Impropio					
	FACHADA TRASERA	2	a	Fachada completa	Irrelevante				
CUBIERTA	3	a*	Tipología	A conservar	Tipológico	Aceptable	Mantenimiento	Normal	No urgente
	3	b*	Revestimiento	A conservar	Tipológico	Aceptable	Rehabilitación	Normal	No urgente
	4	a	Altura entre forjados	A conservar	Tipológico	Buen estado	Mantenimiento	Normal	No urgente
ESTRUCTURA INTERIOR	5	a	Unidades de vivienda	Irrelevante					
	6	a*	Tipología	A conservar	Tipológico	Buen estado	Mantenimiento	Normal	No urgente
OCUPACIÓN PARCELA	6	a*	Pacios interiores	A conservar	Tipológico	Buen estado	Mantenimiento	Normal	No urgente
	6	b*		A conservar	Tipológico	Buen estado	Mantenimiento	Normal	No urgente

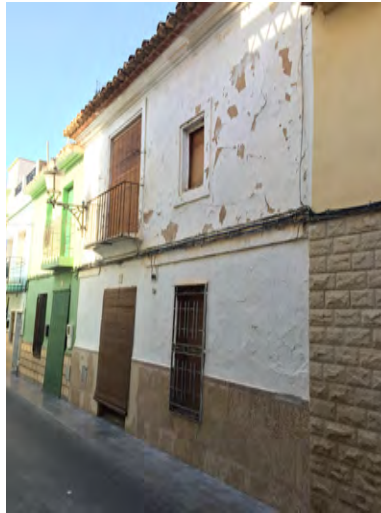
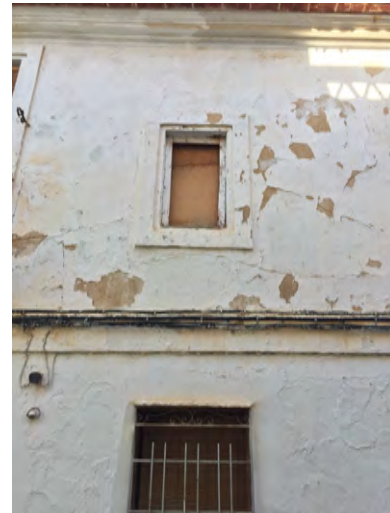
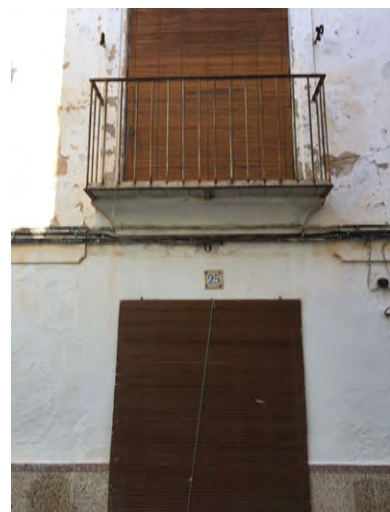
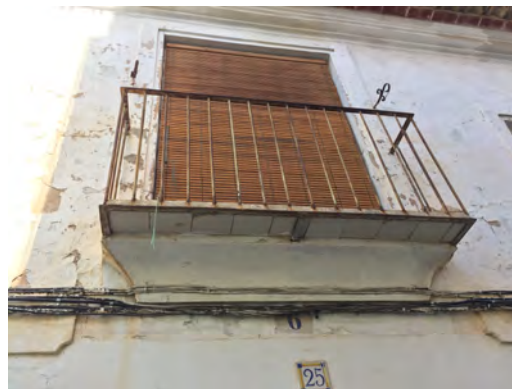
COMPONENTES				ACTUACIONES						
COMPONENTE PRINCIPAL	Nº	LETRA	COMPONENTE SECUNDARIO	VALORACIÓN	CARÁCTER	ESTADO DE CONSERVACIÓN	ACTUACIÓN	IMPORTE ESTIMADA	URGENCIA	
FACHADA PRINCIPAL	1a*		Cornisa	A conservar	Ambiental	Aceptable	Rehabilitación	Normal	No urgente	
	1b*		Composición fachada - ejes	A conservar	Tipológico	Aceptable	Mantenimiento	Normal	No urgente	
	1c*		Recercado huecos	A conservar	Material	Aceptable	Rehabilitación	Normal	No urgente	
	1d		Balcónes	A conservar	Tipológico	Deficiente	Restauración	Alta	No urgente	
	1e*		Carpintería	Irrelevante						
	1f		Rejería	A conservar	A conservar	Material	Deficiente	Restauración	Alta	No urgente
FACHADA TRASERA	1g*		Rejería impropia	Impropio						
	1h		Zócalo	Impropio						
	1i		Instalaciones vistas	Impropio						
	2a		Fachada completa	Irrelevante						
CUBIERTA	3a*		Tipología	A conservar	Tipológico	Aceptable	Mantenimiento	Normal	No urgente	
	3b*		Revestimiento	A conservar	Tipológico	Aceptable	Rehabilitación	Normal	No urgente

ESTRUCTURA INTERIOR	4a		Altura entre forjados	A conservar	Tipológico	Aceptable	Mantenimiento	Normal	No urgente	
	5a		Unidades de vivienda	Irrelevante						
OCUPACIÓN PARCELA	6a*		Tipología	A conservar	Tipológico	Aceptable	Mantenimiento	Normal	No urgente	
	6b*		Patios interiores	A conservar	Tipológico	Aceptable	Mantenimiento	Normal	No urgente

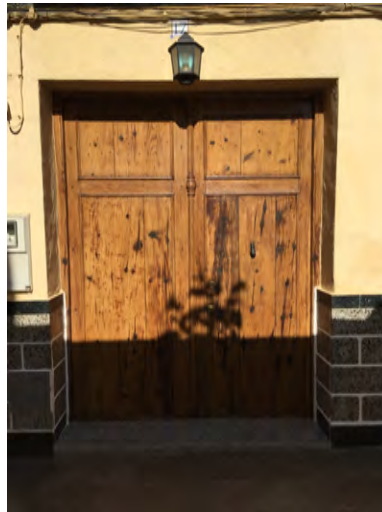
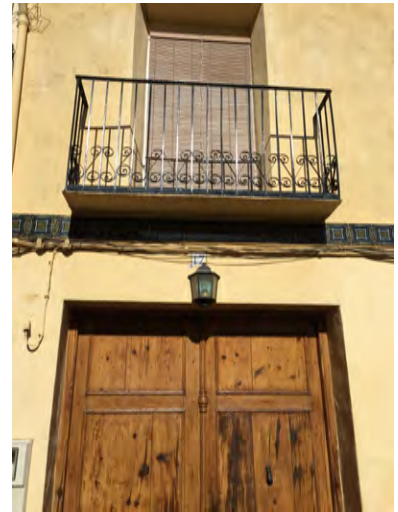
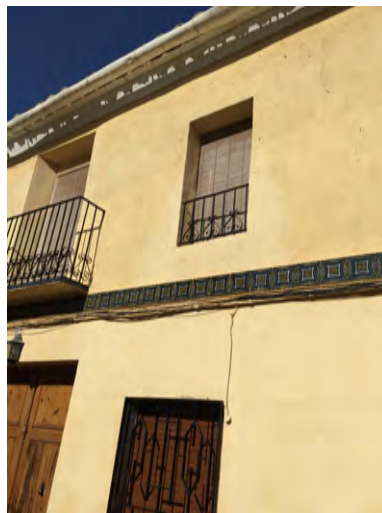
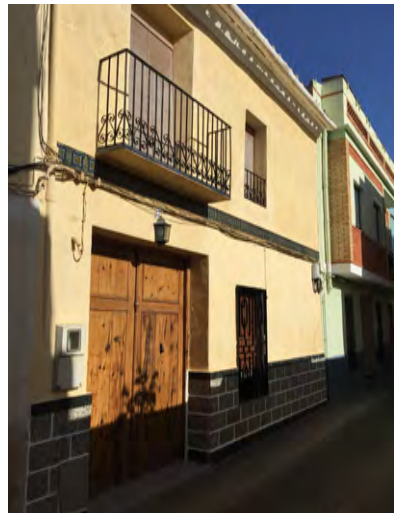
COMPONENTE PRINCIPAL			COMPONENTES				ACTUACIONES		
Nº	LETRA	COMPONENTE SECUNDARIO	VALORACIÓN	CARÁCTER	ESTADO DE CONSERVACIÓN	ACTUACIÓN	IMPORTRANCIA ESTIMADA	URGENCIA	
FACHADA PRINCIPAL	1 a*	Cornisa	A conservar	Ambiental	Aceptable	Rehabilitación	Normal	No urgente	
	1 b*	Composición fachada - ejes	A conservar	Tipológico	Aceptable	Mantenimiento	Normal	No urgente	
	1 c	Configuración huecos	A conservar	Tipológico	Aceptable	Mantenimiento	Normal	No urgente	
	1 d	Balcones	Impropio						
	1 e*	Rejería	A conservar	Material	Aceptable	Restauración	Normal	No urgente	
	1 f	Puerta	A conservar	Material	Aceptable	Restauración	Normal	No urgente	
	1 g	Zócalo	Impropio						
	1 h	Instalaciones vistas	Impropio						
	2 a	Fachada completa	Irrelevante						
FACHADA TRASERA CUBIERTA	3 a*	Tipología	A conservar	Ambiental	Aceptable	Mantenimiento	Normal	No urgente	
	3 b*	Revestimiento	A conservar	Tipológico	Aceptable	Rehabilitación	Normal	No urgente

3 c	Recogida de aguas	Irrelevante						
ESTRUCTURA INTERIOR	4 a	Altura entre forjados	A conservar	Ambiental	Aceptable	Mantenimiento	Normal	No urgente	
	5 a	Unidades de vivienda	Irrelevante						
OCUPACIÓN PARCELA	6 a*	Tipología	A conservar	Tipológico	Aceptable	Mantenimiento	Normal	No urgente	
	6 b*	Patios interiores	A conservar	Tipológico	Aceptable	Mantenimiento	Normal	No urgente
