BC-PT 8077602

DIRECCIÓN Calle Generalitat Valenciana, 21
DENOMINACIÓN Vivienda unifamiliar
SECCIÓN Patrimonio Cultural
CLASE -
REFERENCIA CATASTRAL 8077602YJ0887N0001DQ
SUELO Urbano
PROTECCIÓN ANTERIOR Ninguna

**PLAN ESPECIAL DE PROTECCIÓN DEL ENTORNO DE LOS BB.II.CC
CASTILLO, PORTALES, TORREONES Y MURALLA DE BENISSANÓ.
CATÁLOGO DE BIENES Y ESPACIOS PROTEGIDOS**

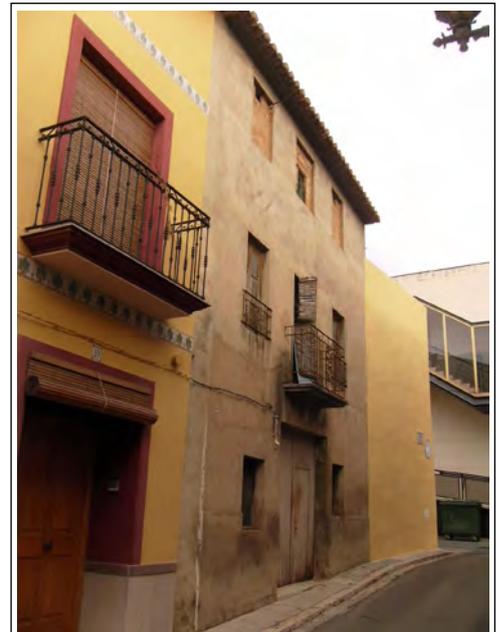
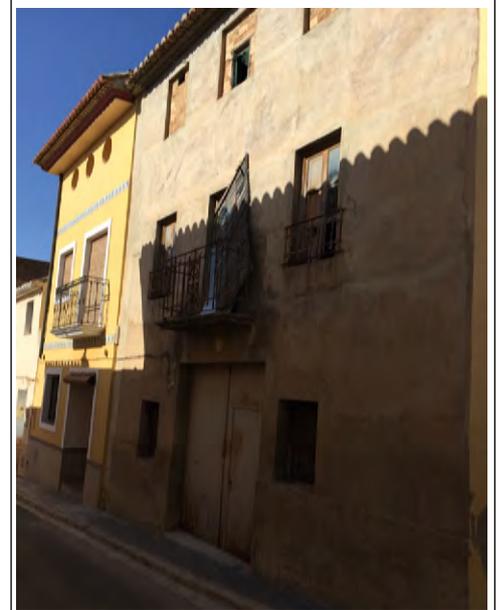
FOTOGRAFÍAS

FACHADA Fachada simétrica con tres vanos por planta

Malo

Edificio entre medianeras de 3 plantas (PB + P1 + P2). La fachada es simétrica y se estructura en tres vanos, siendo el principal el que ocupa la parte central, donde encontramos la puerta de entrada y el balcón de la primera planta, así como una ventana en la segunda planta. En los laterales se abren tres ventanas de forma predominantemente vertical, estando, en la segunda planta, actualmente cegados y en la planta primera con un antepecho en rejería y embebido en el hueco.

Se trata de una fachada muy plana y sin ornamentos. En la actualidad no está pintada, se ha dejado el acabado del material de acabado. En la parte inferior aparece un recerido de la fachada, constituyéndose, por tanto, un zócalo, que podría haberse planteado con un color diferente al resto de la fachada.

La cubierta es inclinada a dos aguas con alero de dos hiladas simples de ladrillo macizo.

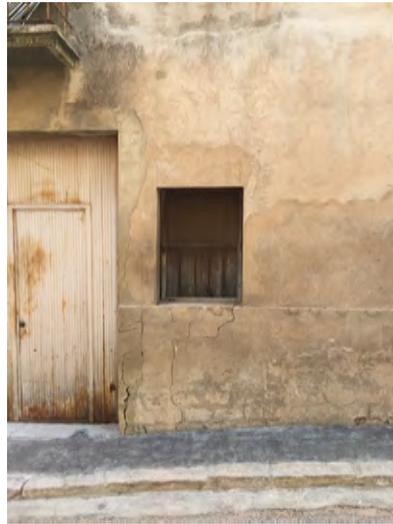
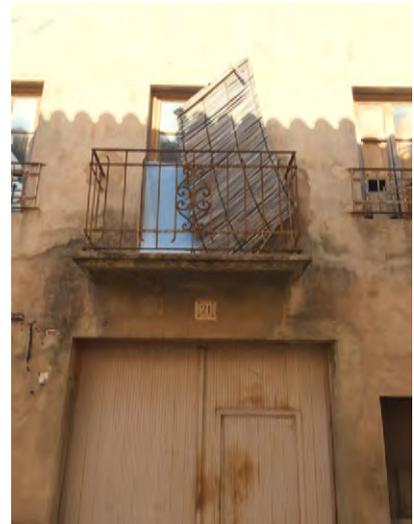
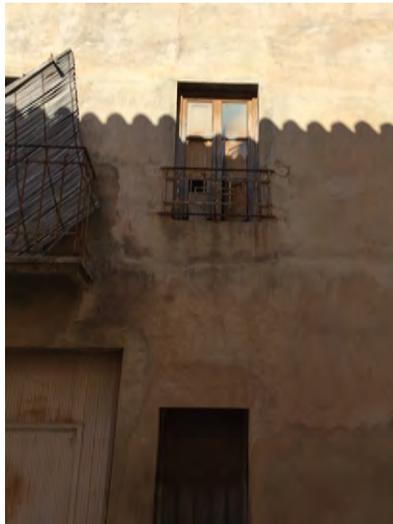
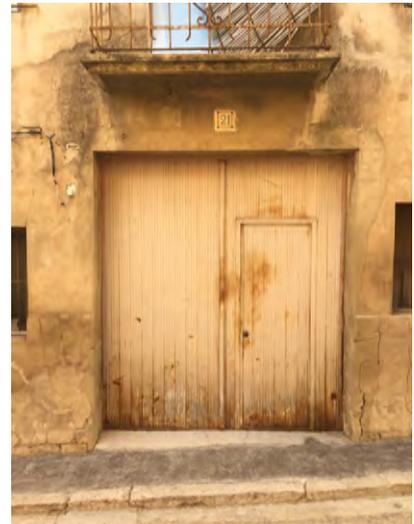
2) Fotografías de detalle de componentes principales (referidas a la tabla del apartado 8).

COMPONENTES			COMPONENTES				ACTUACIONES			
COMPONENTE PRINCIPAL	Nº	LETRA	COMPONENTE SECUNDARIO	VALORACIÓN	CARÁCTER	ESTADO DE CONSERVACIÓN	ACTUACIÓN	IMPORTANCIA ESTIMADA	URGENCIA	
FACHADA PRINCIPAL	1 a*		Cornisa	A conservar	Ambiental	Aceptable	Rehabilitación	Normal	No urgente	
	1 b*		Composición fachada - ejes	A conservar	Tipológico	Deficiente	Mantenimiento	Normal	No urgente	
	1 c*		Configuración huecos	A conservar	Tipológico	Deficiente	Mantenimiento	Normal	No urgente	
	1 d*		Balcones	A conservar	Tipológico	Deficiente	Rehabilitación	Normal	No urgente	
	1 e*		Carpintería	A conservar	Tipológico	Deficiente	Rehabilitación	Normal	Urgente	
	1 f		Rejería	Irrelevante						
	1 g		Zócalo	Irrelevante						
	1 h		Instalaciones vistas	Impropio						
	CUBIERTA	2 a*		Tipología	A conservar	Ambiental	Deficiente	Mantenimiento	Normal	No urgente
		2 b*		Revestimiento	A conservar	Tipológico	Deficiente	Rehabilitación	Normal	No urgente

ESTRUCTURA INTERIOR	3 a		Altura entre forjados	A conservar	Ambiental	Deficiente	Mantenimiento	Normal	No urgente	
	4 a		Unidades de vivienda	Irrelevante						
OCUPACIÓN PARCELA	5 a		Tipología	Irrelevante

El estado de conservación de los componentes es el que se ha podido valorar de forma aparente mediante inspección visual desde el exterior de la vivienda y por tanto no tiene validez a efectos constructivos, no obstante el proyecto de intervención deberá valorar de forma pormenorizada el estado de conservación de cada componente.

1a*: Se refiere a la tipología elegida para la realización de la cornisa.

1b*: Se refiere a la composición en tres vanos simétricos.

1c*: Se refiere a la composición predominantemente vertical de los huecos.

1d*: Se refiere a la disposición del balcón en el vano central, no permitiéndose balconadas.

1e*: Se refiere a la tipología de la carpintería, que deberá ser de madera en todos los huecos.

2a*: Se refiere a la tipología de cubierta a dos aguas.

2b*: Se refiere a la tipología del material utilizado, que podrá sustituirse por uno actual de las mismas características.

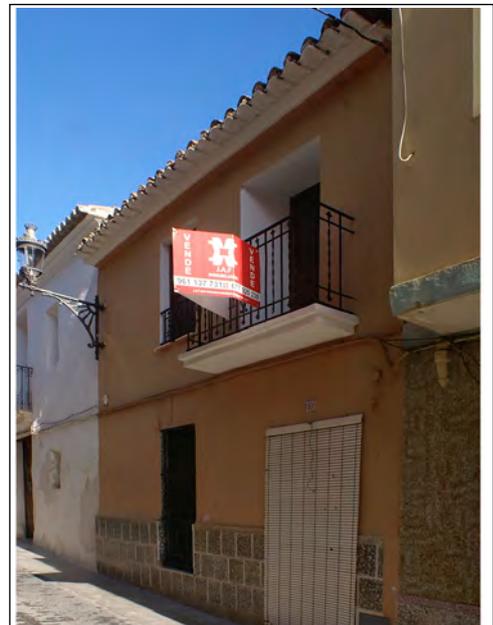
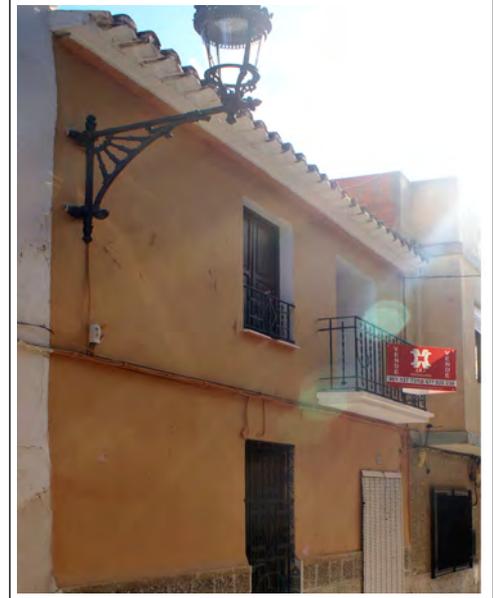
FOTOGRAFÍAS

FACHADA Fachada de dos vanos

OBSERVACIONES Vano principal con puerta y balcón a la derecha.

Regular. Reforma media 1974.

Edificio entre medianeras de 2 plantas (PB + P1). La fachada es de dos vanos, siendo el principal el situado en la parte derecha donde se encuentra la puerta de acceso y el balcón. En el otro lado encontramos dos ventanas de forma predominantemente vertical, con protección completa en planta baja y protección en forma de antepecho en la superior, ambas protecciones en rejería.

Cabe destacar los azulejos decorativos en el interior de las jambas de los huecos, así como la disposición de un zócalo en la parte inferior, aunque de materiales impropios. La carpintería utilizada es de madera, tanto en planta primera como en planta baja.

La cubierta es inclinada a dos aguas con alero de una hilada simple de ladrillo macizo.

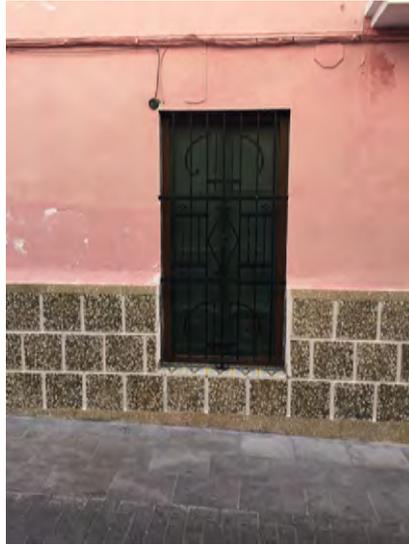
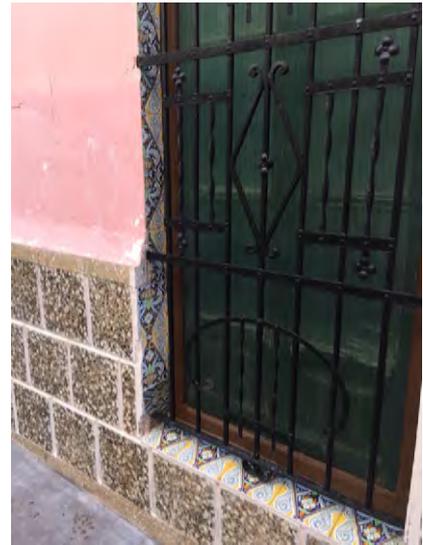
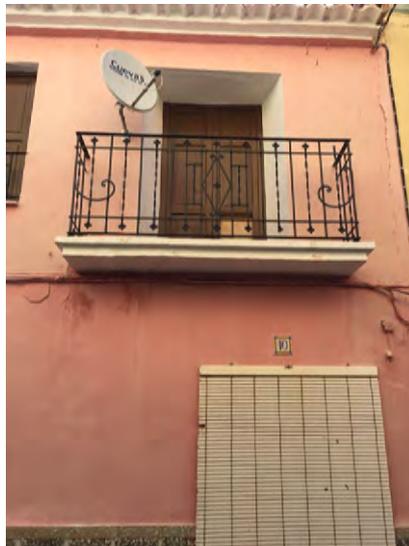
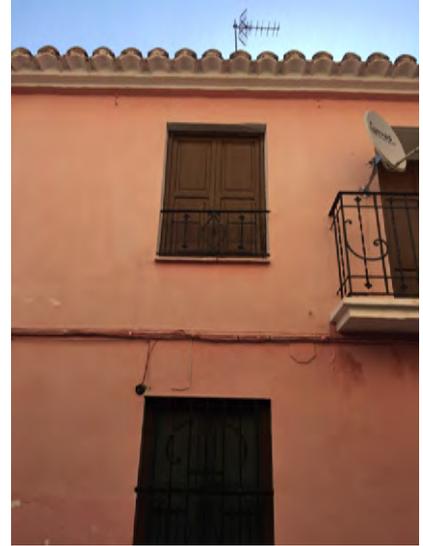
2) Fotografías de detalle de componentes principales (referidas a la tabla del apartado 8).

COMPONENTE PRINCIPAL		COMPONENTES					ACTUACIONES		
Nº	LETRA	COMPONENTE SECUNDARIO	VALORACIÓN	CARÁCTER	ESTADO DE CONSERVACIÓN	ACTUACIÓN	IMPORTANCIA ESTIMADA	URGENCIA	
FACHADA PRINCIPAL									
1 a*		Cornisa	A conservar	Ambiental	Aceptable	Rehabilitación	Normal	No urgente	
1 b*		Configuración huecos	A conservar	Ambiental	Aceptable	Mantenimiento	Normal	No urgente	
1 c*		Carpintería	A conservar	Tipológico	Aceptable	Rehabilitación	Normal	No urgente	
1 d		Rejería	A conservar	Ambiental	Aceptable	Rehabilitación	Normal	No urgente	
1 e		Zócalo	Impropio						
1 f*		Elementos decorativos	A conservar	Tipológico	Aceptable	Rehabilitación	Normal	No urgente	
1 g		Instalaciones vistas	Impropio						
2 a*		Tipología	A conservar	Ambiental	Aceptable	Mantenimiento	Normal	No urgente	
2 b*		Revestimiento	A conservar	Tipológico	Aceptable	Rehabilitación	Normal	No urgente	
ESTRUCTURA									
3 a		Altura entre forjados	Irrelevante

INTERIOR									
4 a		Unidades de vivienda	Irrelevante						
OCUPACIÓN PARCELA									
5 a		Tipología	Irrelevante

El estado de conservación de los componentes es el que se ha podido valorar de forma aparente mediante inspección visual desde el exterior de la vivienda y por tanto no tiene validez a efectos constructivos, no obstante el proyecto de intervención deberá valorar de forma pormenorizada el estado de conservación de cada componente.

1a*: Se refiere a la tipología elegida para la realización de la cornisa.

1b*: Se refiere a la composición predominantemente vertical de los huecos.

1c*: Se refiere a la tipología de la carpintería, que deberá ser de madera.

1f *: Se refiere a los azulejos decorativos utilizados en las jambas de los huecos.

3a*: Se refiere a la tipología a dos aguas.

3b*: Se refiere a la tipología del material utilizado, que podrá sustituirse por uno actual de las mismas características.
