BC-PP 8077902

DIRECCIÓN Calle Mayor, 29
DENOMINACIÓN Vivienda unifamiliar
SECCIÓN Patrimonio Cultural
CLASE -
REFERENCIA CATASTRAL 8077902YJ0887N0001WQ
SUELO Urbano
PROTECCIÓN ANTERIOR Ninguna

**PLAN ESPECIAL DE PROTECCIÓN DEL ENTORNO DE LOS BB.II.CC
CASTILLO, PORTALES, TORREONES Y MURALLA DE BENISSANÓ.
CATÁLOGO DE BIENES Y ESPACIOS PROTEGIDOS**

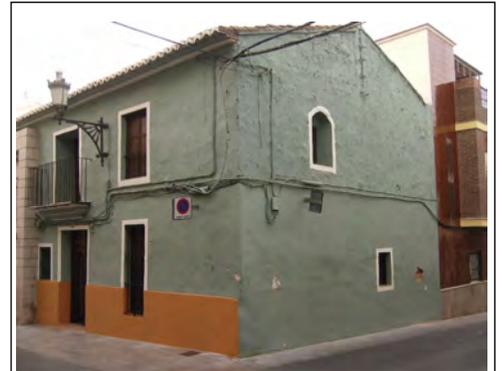
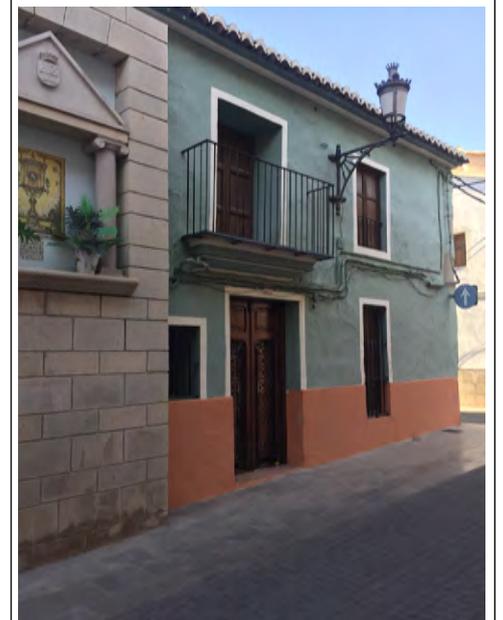
FOTOGRAFÍAS

Regular

Edificio en esquina de 2 plantas (PB + P1). La fachada principal se estructura en dos vanos, siendo el principal el que ocupa la parte izquierda, que contiene la puerta de acceso y el balcón, aunque éstos no están alineados debido a la apertura de una ventana en la planta baja junto a la puerta. En la parte derecha de la fachada principal encontramos dos ventanas con componente predominantemente vertical, en planta baja protegida completamente y en primera a modo de antepecho, ambas en rejería y embebidas en el hueco.

Hay que destacar la distinción de los recercados de los huecos, así como el zócalo, que se hacen mediante pintura en un color diferente al de la base de la fachada, excepto en el zócalo que se recrece con el mismo material de acabado. Además, es un elemento importante, tanto la rejería como la tipología utilizada en el balcón, así como los elementos decorativos en su parte inferior. La carpintería es de madera en todas las plantas, y la fachada lateral es maciza a excepción de dos huecos, cada uno en una planta, que se abren libremente. La cubierta es inclinada a dos aguas con alero de dos hiladas simples de ladrillo macizo.

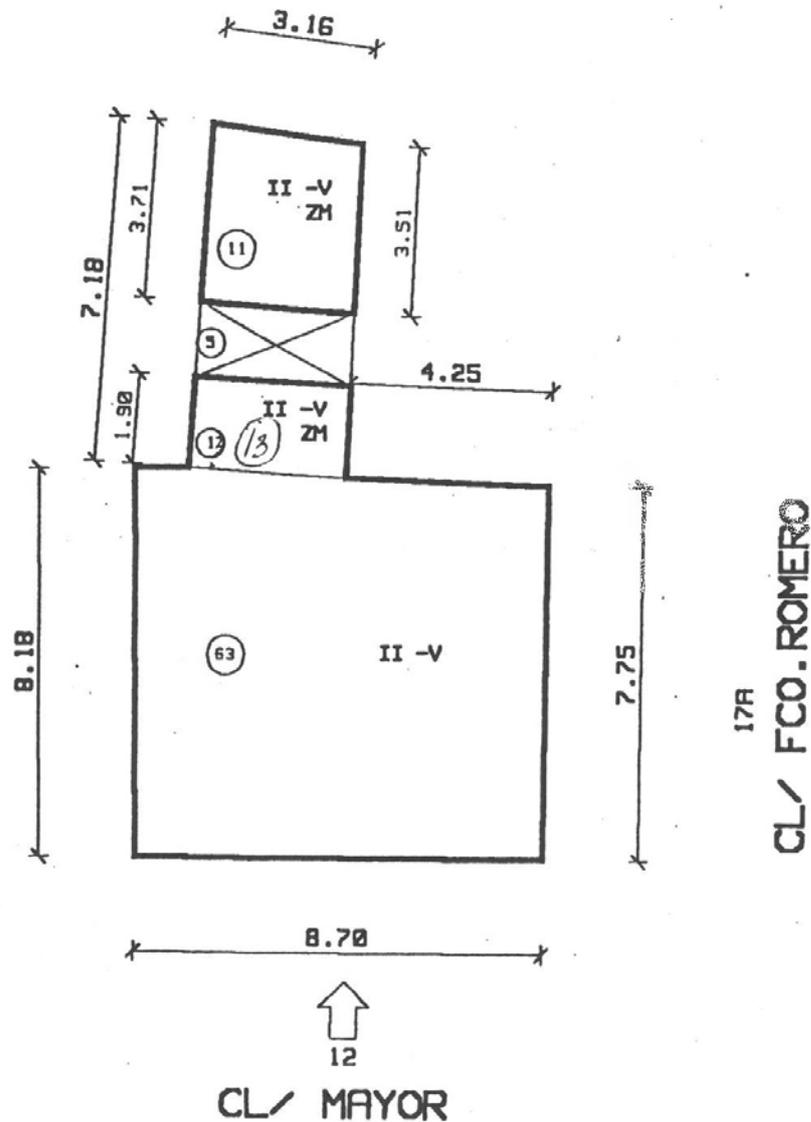
1) Croquis acotado. Fuente: Fichas catastrales CU-1: Datos gráficos. Centro de Gestión y Cooperación Tributaria. Gerencia Territorial de Valencia.

En el interior de la vivienda encontramos una distribución que responde a la tipología tradicional de la localidad. La vivienda se divide en 4 crujías, siendo en la última donde se sitúa el patio. En la primera crujía en planta baja encontramos el recibidor junto al acceso y la habitación principal. En la segunda planta se hallan las escaleras y el salón-comedor. En la tercera crujía se encuentra la cocina que actualmente se encuentra cubierta, pero originalmente se encontraba en el exterior. En la cuarta crujía se hallan las edificaciones secundarias como almacén. La planta primera se divide en dos crujías.

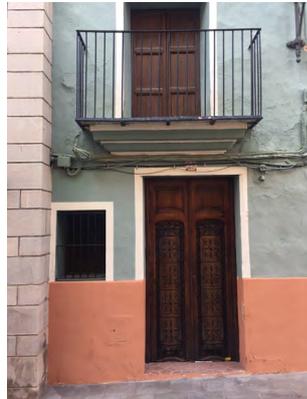
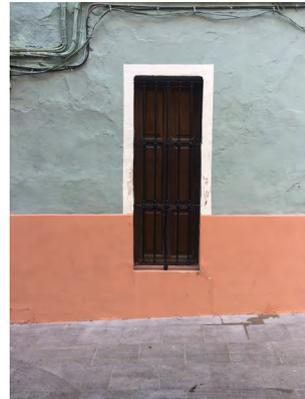
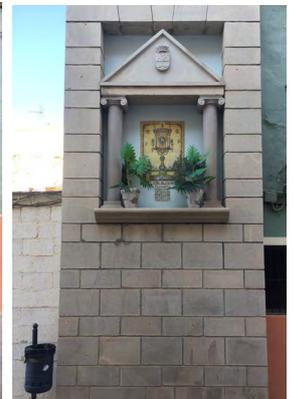
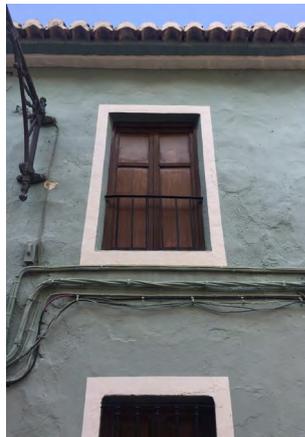
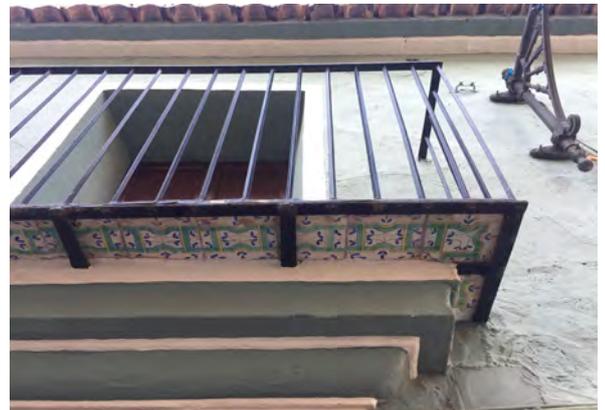
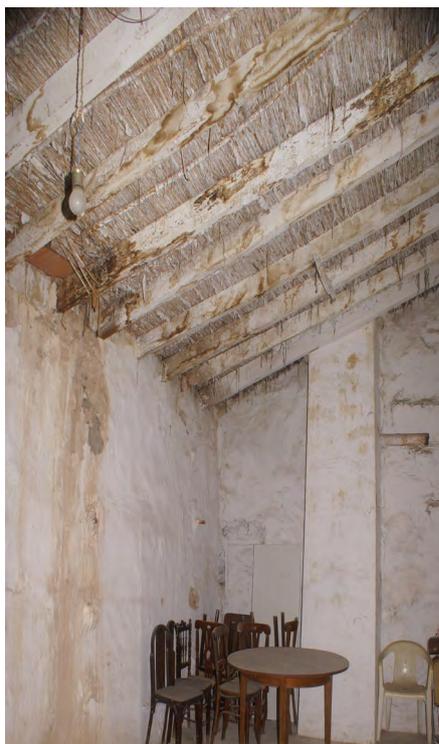
2) Fotografías de detalle de componentes principales (referidas a la tabla del apartado 8).

COMPONENTES			ACTUACIONES						
COMPONENTE PRINCIPAL	Nº	LETRA	COMPONENTE SECUNDARIO	VALORACIÓN	CARÁCTER	ESTADO DE CONSERVACIÓN	ACTUACIÓN	IMPORTANCIA ESTIMADA	URGENCIA
FACHADA PRINCIPAL	1 a*		Cornisa	A conservar	Ambiental	Deficiente	Rehabilitación	Normal	No urgente
	1 b		Composición fachada - ejes	Irrelevante					
	1 c*		Configuración huecos	A conservar	Ambiental	Aceptable	Mantenimiento	Normal	No urgente
	1 d		Recercado huecos	A conservar	Ambiental	Aceptable	Rehabilitación	Normal	No urgente
	1 e*		Balcones	A conservar	Material	Aceptable	Rehabilitación	Normal	No urgente
	1 f*		Carpintería	A conservar	Material	Deficiente	Rehabilitación	Normal	No urgente
	1 g		Rejería	A conservar	Material	Aceptable	Rehabilitación	Normal	No urgente
	1 h		Puerta	Irrelevante					
	1 i		Zócalo	A conservar	Ambiental	Aceptable	Rehabilitación	Normal	No urgente
	1 j*		Elementos decorativos	A conservar	Material	Aceptable	Rehabilitación	Normal	No urgente

1 k		Instalaciones vistas	Impropio					
	2 a		Fachada completa	Irrelevante					
	FACHADA LATERAL	3 a*		Tipología	A conservar	Ambiental	Deficiente	Mantenimiento	Normal
3 b*			Revestimiento	A conservar	Tipológico	Deficiente	Rehabilitación	Normal	No urgente
ESTRUCTURA	4 a		Altura entre forjados	A conservar	Ambiental	Aceptable	Mantenimiento	Normal	No urgente
	5 a		Unidades de vivienda	Irrelevante					
OCUPACIÓN PARCELA	6 a*		Tipología	A conservar	Tipológico	Aceptable	Mantenimiento	Normal	No urgente
	6 b		Patios interiores	Irrelevante

Tras realizar una inspección del interior de la vivienda se ha podido valorar el estado de conservación general de la vivienda y de los elementos que la integran. También se ha realizado un análisis del sistema constructivo, no obstante el proyecto de intervención deberá valorar de forma pormenorizada el estado de conservación de cada componente.

1a*: Se refiere a la tipología elegida para la realización de la cornisa.

1c*: Se refiere a la composición predominantemente vertical de los huecos.

1e*: Se refiere a la tipología utilizada para la realización del balcón. Se deberá mantener el actual en caso de posible restauración cumpliendo con los parámetros de seguridad establecidos.

1f *: Se refiere al material de la carpintería, que deberá ser de madera en todos los huecos.

1j *: Se refiere a los azulejos utilizados bajo el balcón.

3a*: Se refiere a la tipología a dos aguas de la cubierta.

3b*: Se refiere a la tipología del material utilizado, que podrá sustituirse por uno actual de las mismas características.

6a*: Se deberá mantener tipológicamente el primer cuerpo, cerrado por una cubierta a dos aguas paralela a la calle. El resto de la parcela queda libre de este punto.

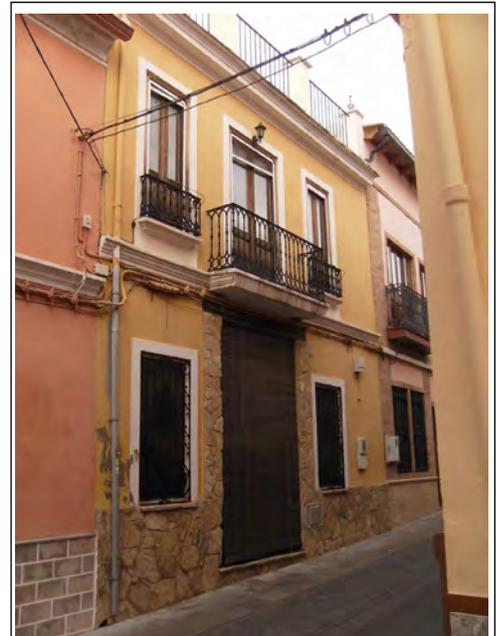
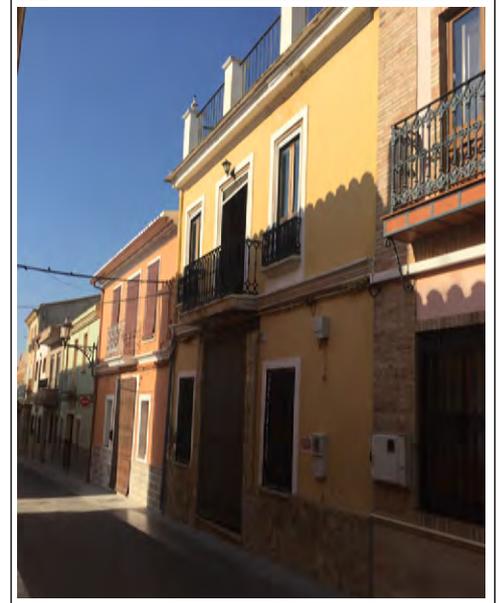
FOTOGRAFÍAS

Normal. Reforma media 1940.

Edificio entre medianeras de 2 plantas (PB + P1). La fachada principal se estructura en tres vanos simétricos, siendo el principal el que ocupa la parte central, que contiene la puerta de acceso y el balcón, en los laterales se abren dos ventanas de componente predominantemente vertical, en planta baja protegida completamente y en primera a modo de antepecho, ambas en rejería.

Hay que destacar la distinción de los recercados de los huecos, así como el zócalo que se hace con un aplacado de piedra. Además, es un elemento importante, tanto la rejería como la puerta de entrada, de gran dimensión. La rejería de planta baja se ha modificado respecto a los de la planta primera, con motivos que se repiten también en la puerta de entrada. La carpintería es de madera en todas las plantas y las plantas se separan con una moldura de decoración.

La edificación se termina con una terraza plana, dando a la calle un antepecho de pilastras de obra con rejería entre ellas.

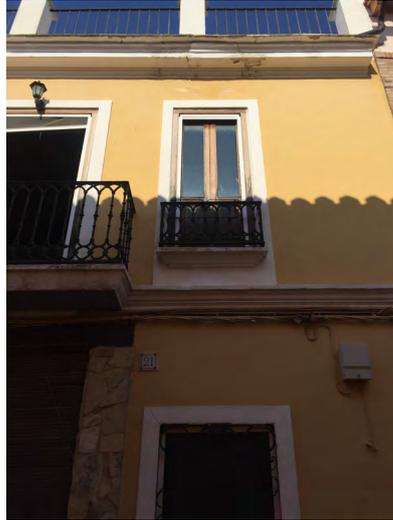
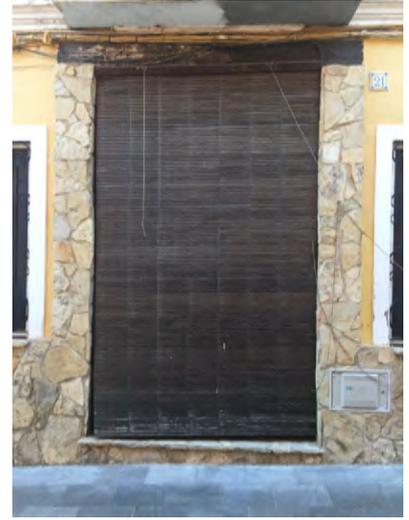
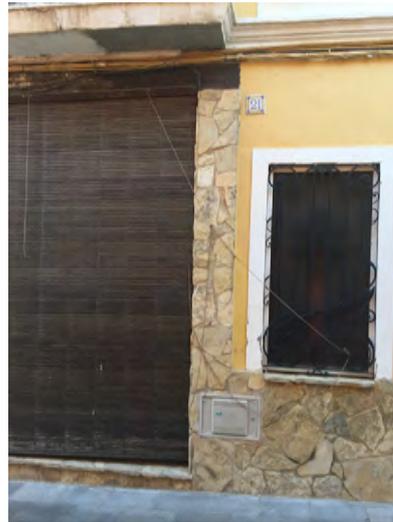
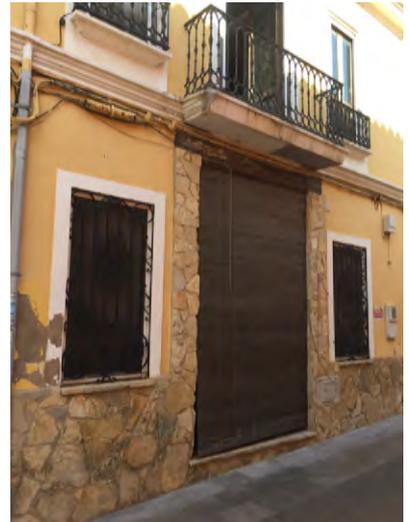
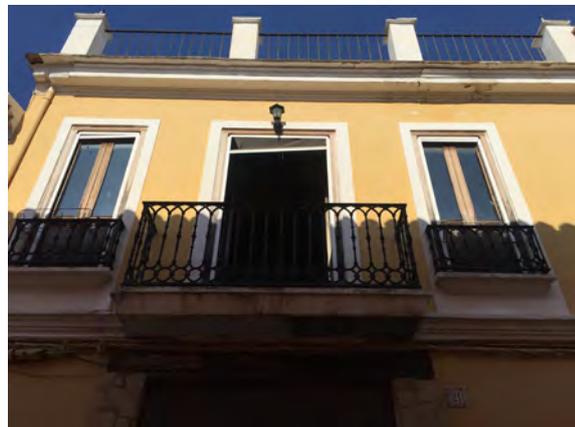
2) Fotografías de detalle de componentes principales (referidas a la tabla del apartado 8).

COMPONENTES PRINCIPAL			COMPONENTES SECUNDARIO				ACTUACIONES		
Nº	LETRA	COMPONENTE SECUNDARIO	VALORACIÓN	CARÁCTER	ESTADO DE CONSERVACIÓN	ACTUACIÓN	IMPORTANCIA ESTIMADA	URGENCIA	
FACHADA PRINCIPAL	1a*	Cornisa	A conservar	Ambiental	Buen estado	Rehabilitación	Normal	No urgente	
	1b*	Composición fachada - ejes	A conservar	Tipológico	Buen estado	Mantenimiento	Normal	No urgente	
	1c*	Configuración huecos	A conservar	Ambiental	Buen estado	Mantenimiento	Normal	No urgente	
	1d	Recercado huecos	A conservar	Ambiental	Buen estado	Rehabilitación	Normal	No urgente	
	1e	Balcones	A conservar	Tipológico	Buen estado	Rehabilitación	Normal	No urgente	
	1f*	Carpintería	A conservar	Material	Aceptable	Rehabilitación	Normal	No urgente	
	1g	Rejería	A conservar	Material	Buen estado	Rehabilitación	Normal	No urgente	
	1h*	Rejería impropia	Irrelevante						
	1i	Puerta	A conservar	Material	Aceptable	Rehabilitación	Normal	No urgente

1j*	Zócalo	Impropio						
CUBIERTA	1k	Elementos decorativos	A conservar	Material	Buen estado	Rehabilitación	Normal	No urgente	
	1l	Instalaciones vistas	Impropio						
ESTRUCTURA	2a*	Tipología	A conservar	Ambiental	Aceptable	Mantenimiento	Normal	No urgente	
	2b*	Revestimiento	A conservar	Tipológico	Aceptable	Rehabilitación	Normal	No urgente	
INTERIOR	3a	Altura entre forjados	A conservar	Tipológico	Buen estado	Mantenimiento	Normal	No urgente	
	4a	Unidades de vivienda	Irrelevante						
OCUPACIÓN PARCELA	5a	Tipología	Irrelevante

El estado de conservación de los componentes es el que se ha podido valorar de forma aparente mediante inspección visual desde el exterior de la vivienda y por tanto no tiene validez a efectos constructivos, no obstante el proyecto de intervención deberá valorar de forma pormenorizada el estado de conservación de cada componente.

1a*: Se refiere a la tipología elegida para la realización de la cornisa.

1b*: Se refiere a la composición simétrica en tres vanos.

1c*: Se refiere a la composición predominantemente vertical de los huecos.

1f *: Se refiere al material de la carpintería, que deberá ser de madera en todos los huecos del volumen definido en el punto 6a*.

1h*: Se refiere a la rejería de la planta baja.

1j *: Se refiere al material utilizado en el zócalo, pero se deberá realizar un zócalo en la nueva construcción.

2a*: Se refiere a la tipología a dos aguas de la cubierta.

2b*: Se refiere a la tipología del material utilizado, que podrá sustituirse por uno actual de las mismas características.

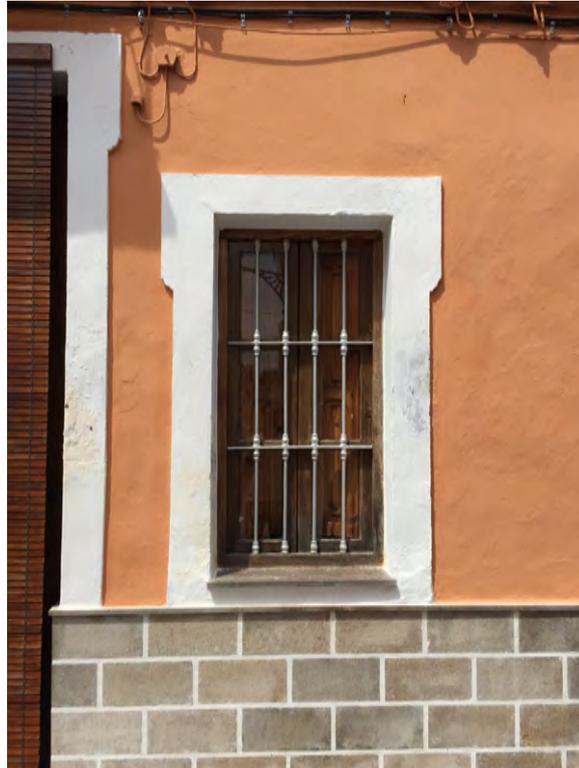
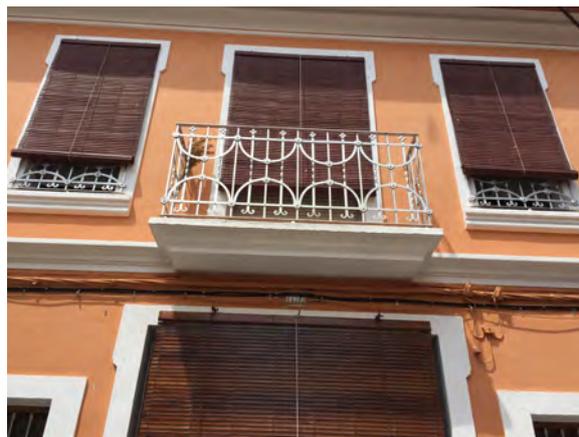
COMPONENTES				ACTUACIONES					
COMPONENTE PRINCIPAL	Nº	LETRA	COMPONENTE SECUNDARIO	VALORACIÓN	CARÁCTER	ESTADO DE CONSERVACIÓN	ACTUACIÓN	IMPORTANCIA ESTIMADA	URGENCIA
FACHADA PRINCIPAL	1	a*	Composición fachada - ejes	A conservar	Tipológico	Buen estado	Mantenimiento	Normal	No urgente
	1	b*	Configuración huecos	A conservar	Tipológico	Buen estado	Mantenimiento	Normal	No urgente
	1	c*	Recercado huecos	A conservar	Tipológico	Buen estado	Mantenimiento	Normal	No urgente
	1	d	Balcones	A conservar	Irrelevante				
	1	e*	Carpintería	A conservar	Tipológico	Aceptable	Rehabilitación	Normal	No urgente
	1	f*	Rejería	A conservar	Tipológico	Aceptable	Mantenimiento	Normal	No urgente
	1	g*	Puerta	A conservar	Material	Aceptable	Restauración	Normal	No urgente
	1	h*	Zócalo	Impropio					
	1	i	Instalaciones vistas	Impropio					
	CUBIERTA	2	a*	Tipología	A conservar	Tipológico	Aceptable	Mantenimiento	Normal
ESTRUCTURA	3	a*	Alturas entre forjados	A conservar	Tipológico	Aceptable	Mantenimiento	Normal	No urgente

4	a	Unidades de vivienda	Irrelevante					
OCUPACIÓN PARCELA	5	a	Tipología	Irrelevante

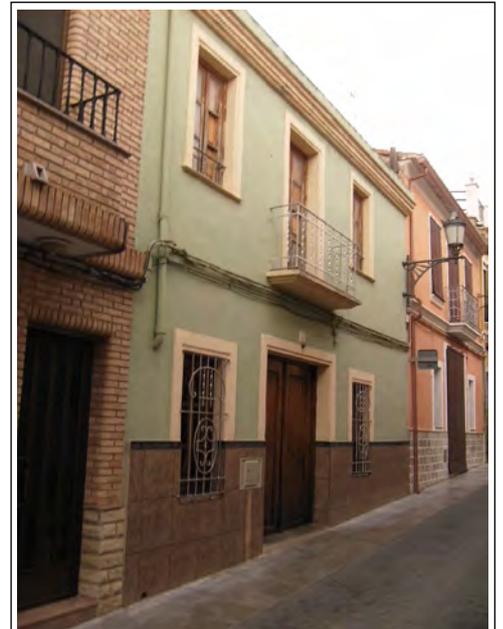
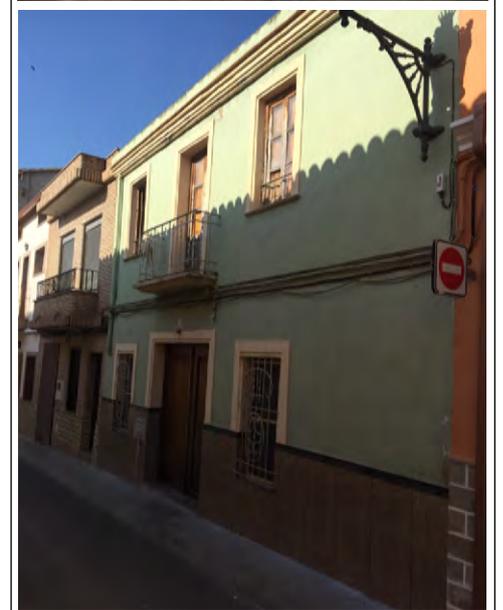
FOTOGRAFÍAS

Normal. Reforma media 1964.

Edificio entre medianeras de 2 plantas (PB + P1). La fachada principal se estructura en tres vanos simétricos, siendo el principal el que ocupa la parte central, que contiene la puerta de acceso y el balcón, en los laterales se abren dos ventanas de componente predominantemente vertical, en planta baja protegida completamente y en primera a modo de antepecho, ambas en rejería.

Hay que destacar la distinción de los recercados de los huecos, así como el zócalo que se hace con un aplacado cerámico. Además, es un elemento importante, tanto la rejería de planta baja y primera, como la puerta de entrada. La carpintería utilizada en toda la edificación es de madera con vidrios. La terminación de la fachada se hace con una moldura y un murete superior que cierra y tapa la cubierta inclinada de tejas, siendo esto impropio, por lo que deberá modificarse en el caso de intervención en la misma.

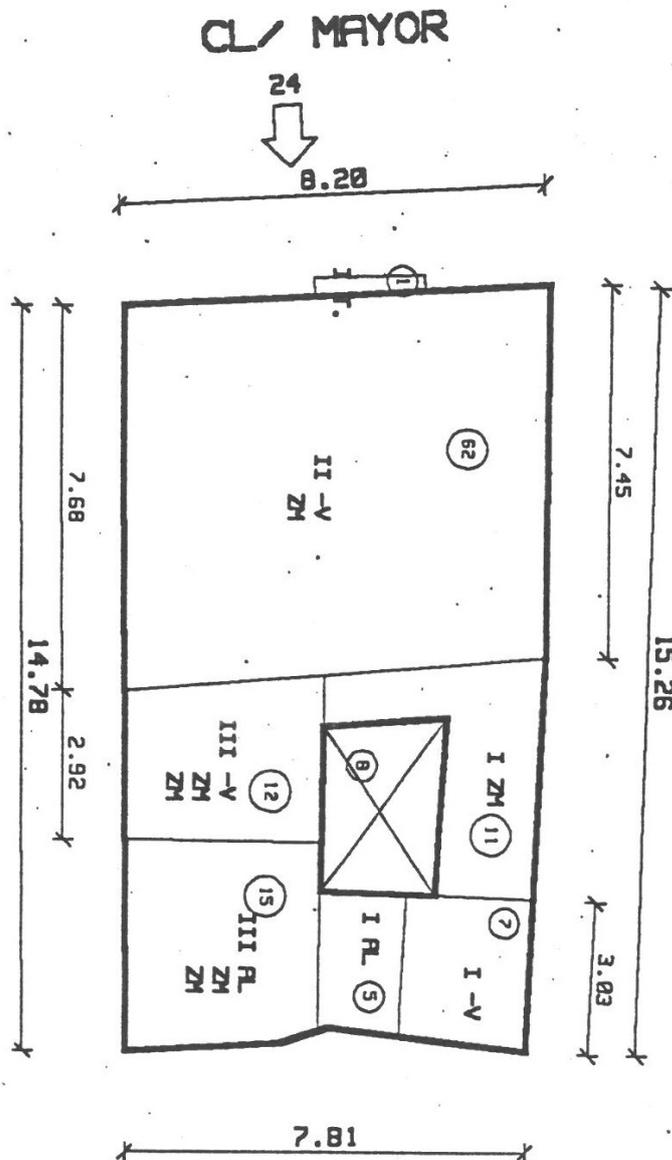
1) Croquis acotado. Fuente: Fichas catastrales CU-1: Datos gráficos. Centro de Gestión y Cooperación Tributaria. Gerencia Territorial de Valencia.

El interior de la vivienda se encuentra dividido por 4 crujías. El patio trasero se sitúa de forma central ocupando un tramo de las crujías 3 y 4. La vivienda se organiza en planta baja mediante un corredor central.

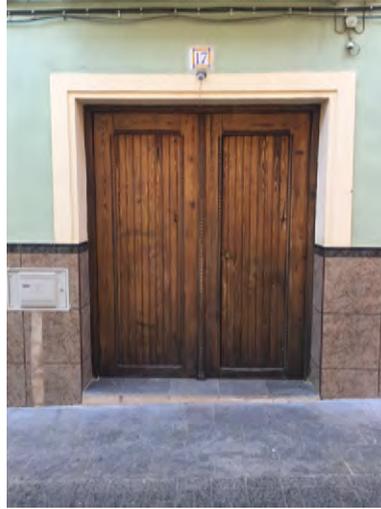
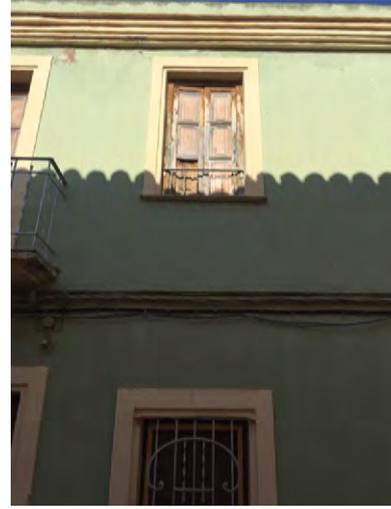
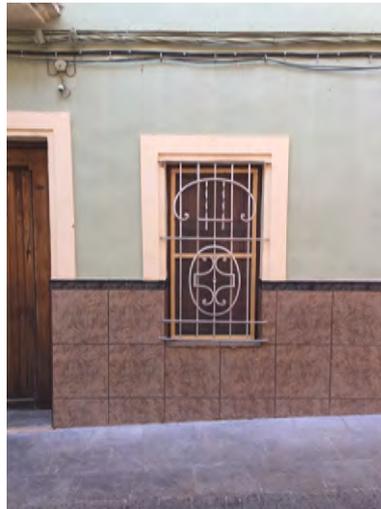
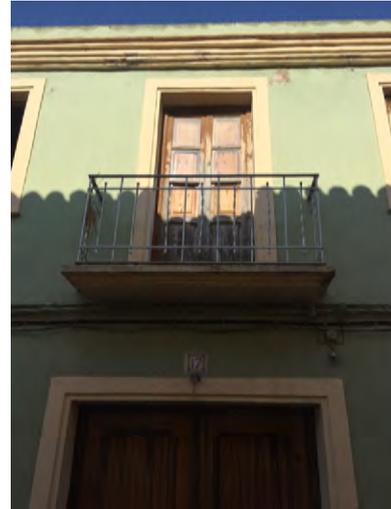
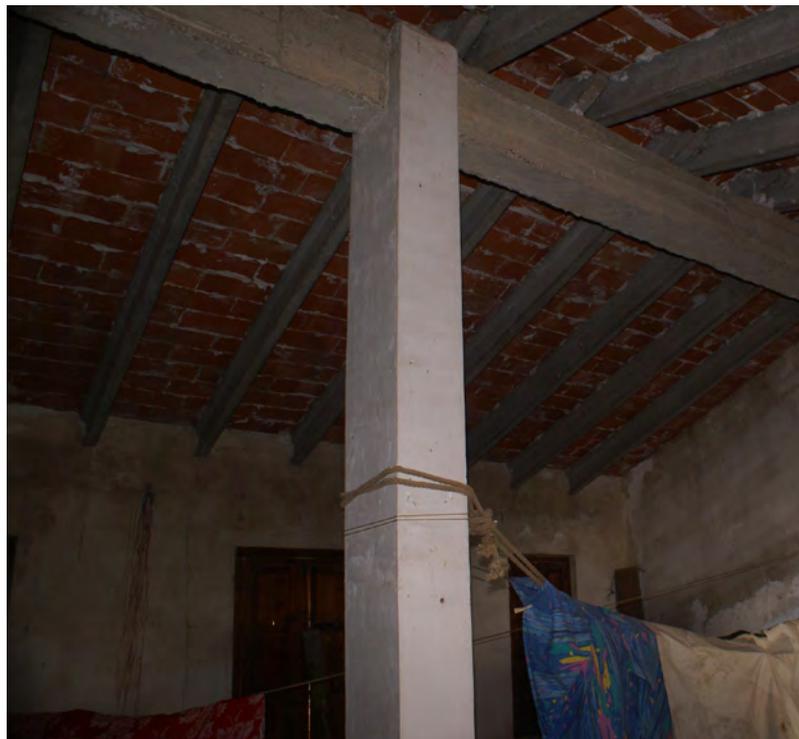
2) Fotografías de detalle de componentes principales (referidas a la tabla del apartado 8).

COMPONENTES			ACTUACIONES							
COMPONENTE PRINCIPAL	Nº	LETRA	COMPONENTE SECUNDARIO	VALORACIÓN	CARÁCTER	ESTADO DE CONSERVACIÓN	ACTUACIÓN	IMPORTE ESTIMADA	URGENCIA	
FACHADA PRINCIPAL	1 a*		Cornisa	A conservar	Ambiental	Buen estado	Rehabilitación	Normal	No urgente	
	1 b*		Composición fachada - ejes	A conservar	Tipológico	Buen estado	Mantenimiento	Normal	No urgente	
	1 c*		Configuración huecos	A conservar	Ambiental	Buen estado	Mantenimiento	Normal	No urgente	
	1 d		Recercado huecos	A conservar	Ambiental	Aceptable	Rehabilitación	Normal	No urgente	
	1 e		Balcones	A conservar	Tipológico	Aceptable	Rehabilitación	Normal	No urgente	
	1 f*		Carpintería	A conservar	Material	Aceptable	Rehabilitación	Normal	No urgente	
	1 g		Rejería	A conservar	Material	Aceptable	Rehabilitación	Normal	No urgente	
	1 h		Puerta	A conservar	Material	Aceptable	Restauración	Normal	No urgente	
	1 i*		Zócalo	Impropio						
	1 j		Instalaciones vistas	Impropio

CUBIERTA	2 a*		Tipología	A conservar	Ambiental	Aceptable	Mantenimiento	Normal	No urgente
2 b*			Revestimiento	A conservar	Tipológico	Aceptable	Rehabilitación	Normal	No urgente	
ESTRUCTURA	3 a		Altura entre forjados	A conservar	Tipológico	Buen estado	Mantenimiento	Normal	No urgente	
	4 a		Unidades de vivienda	Irrelevante						
OCUPACIÓN PARCELA	5 a		Tipología	Irrelevante

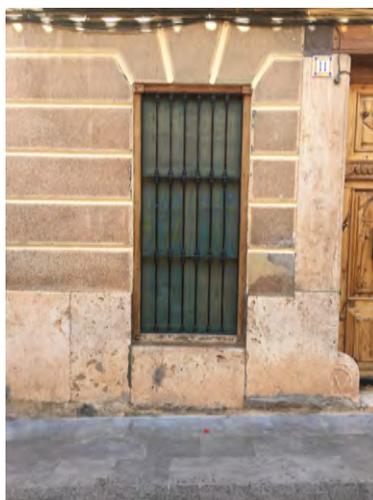
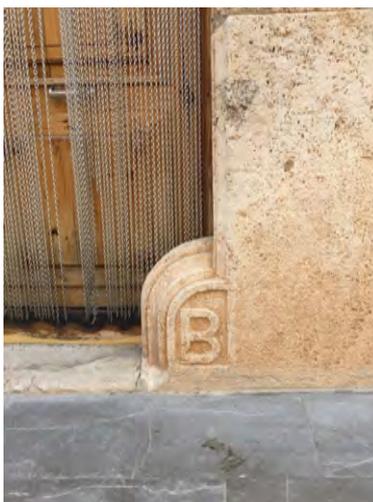
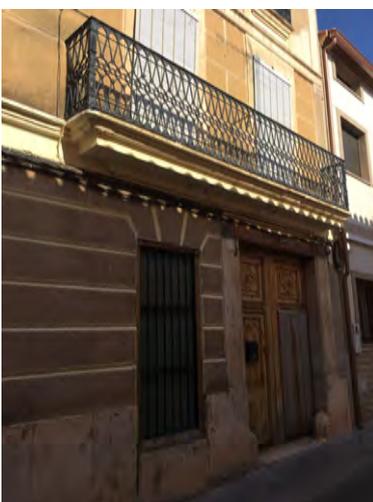
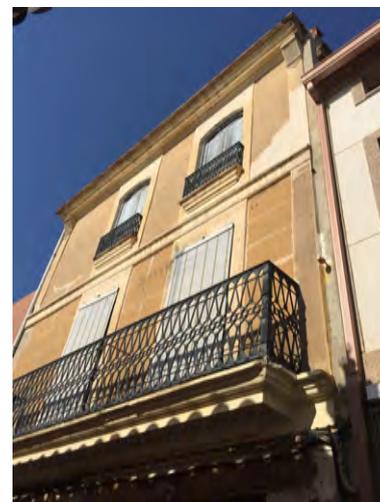
COMPONENTES				ACTUACIONES					
COMPONENTE PRINCIPAL	Nº	LETRA	COMPONENTE SECUNDARIO	VALORACIÓN	CARÁCTER	ESTADO DE CONSERVACIÓN	ACTUACIÓN	IMPORTANCIA ESTIMADA	URGENCIA
FACHADA PRINCIPAL	1a*		Cornisa	A conservar	Ambiental	Buen estado	Rehabilitación	Normal	No urgente
	1b*		Composición fachada - ejes	A conservar	Tipológico	Buen estado	Mantenimiento	Normal	No urgente
	1c*		Configuración huecos	A conservar	Tipológico	Buen estado	Mantenimiento	Normal	No urgente
	1d		Revestimiento	A conservar	Material	Aceptable	Rehabilitación	Normal	No urgente
	1e		Recercado huecos	A conservar	Ambiental	Aceptable	Rehabilitación	Normal	No urgente
	1f		Balconada	A conservar	Tipológico	Buen estado	Restauración	Normal	No urgente
	1g*		Carpintería	A conservar	Material	Aceptable	Rehabilitación	Normal	No urgente
	1h		Rejería	A conservar	Material	Aceptable	Rehabilitación	Normal	No urgente
	1i		Puerta	A conservar	Material	Buen estado	Restauración	Normal	No urgente

1j		Zócalo	A conservar	Material	Buen estado	Restauración	Normal	No urgente
	1k		Protección puerta	A conservar	Material	Buen estado	Restauración	Normal	No urgente
	1l*		Elementos decorativos	A conservar	Material	Buen estado	Restauración	Normal	No urgente
	1m		Instalaciones vistas	Impropio	Material	Aceptable	Rehabilitación	Normal	No urgente
	CUBIERTA	2a*		Tipología	A conservar	Ambiental	Aceptable	Mantenimiento	Normal
2b*			Revestimiento	A conservar	Tipológico	Aceptable	Rehabilitación	Normal	No urgente
ESTRUCTURA	3a		Alturas entre forjados	Irrelevante	Tipológico	Buen estado	Mantenimiento	Normal	No urgente
	4a		Unidades de vivienda	Irrelevante	Tipológico	Buen estado	Mantenimiento	Normal	No urgente
OCUPACIÓN PARCELA	5a		Tipología	Irrelevante	Tipológico	Buen estado	Mantenimiento	Normal	No urgente
